Elavbrotten i Auckland

FOI-R--0102--SE

Maj 2001

Användarrapport

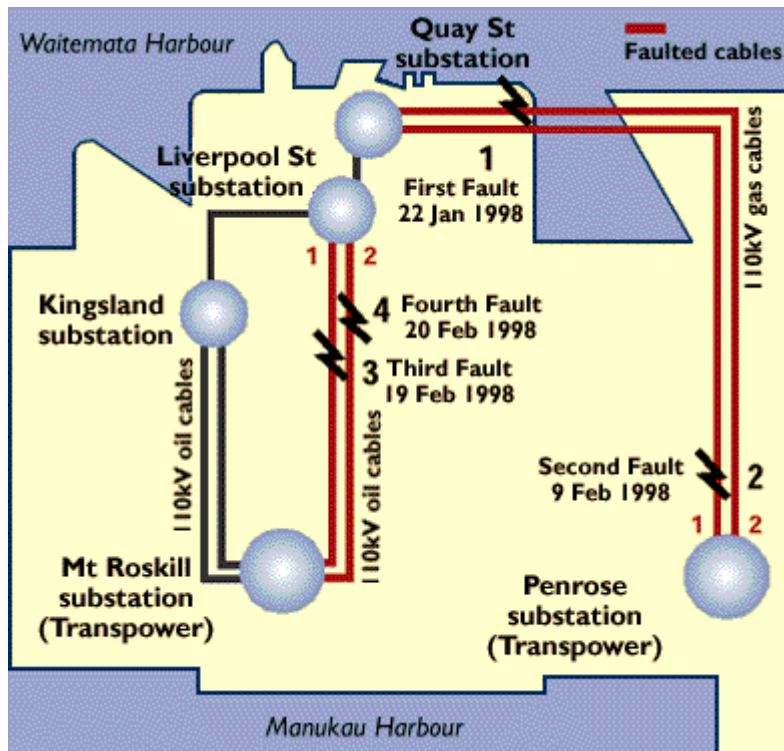
Auckland CBD elförsörjning och 1998 års kabelbrott
 Källa: Mercury Energy Ltd.

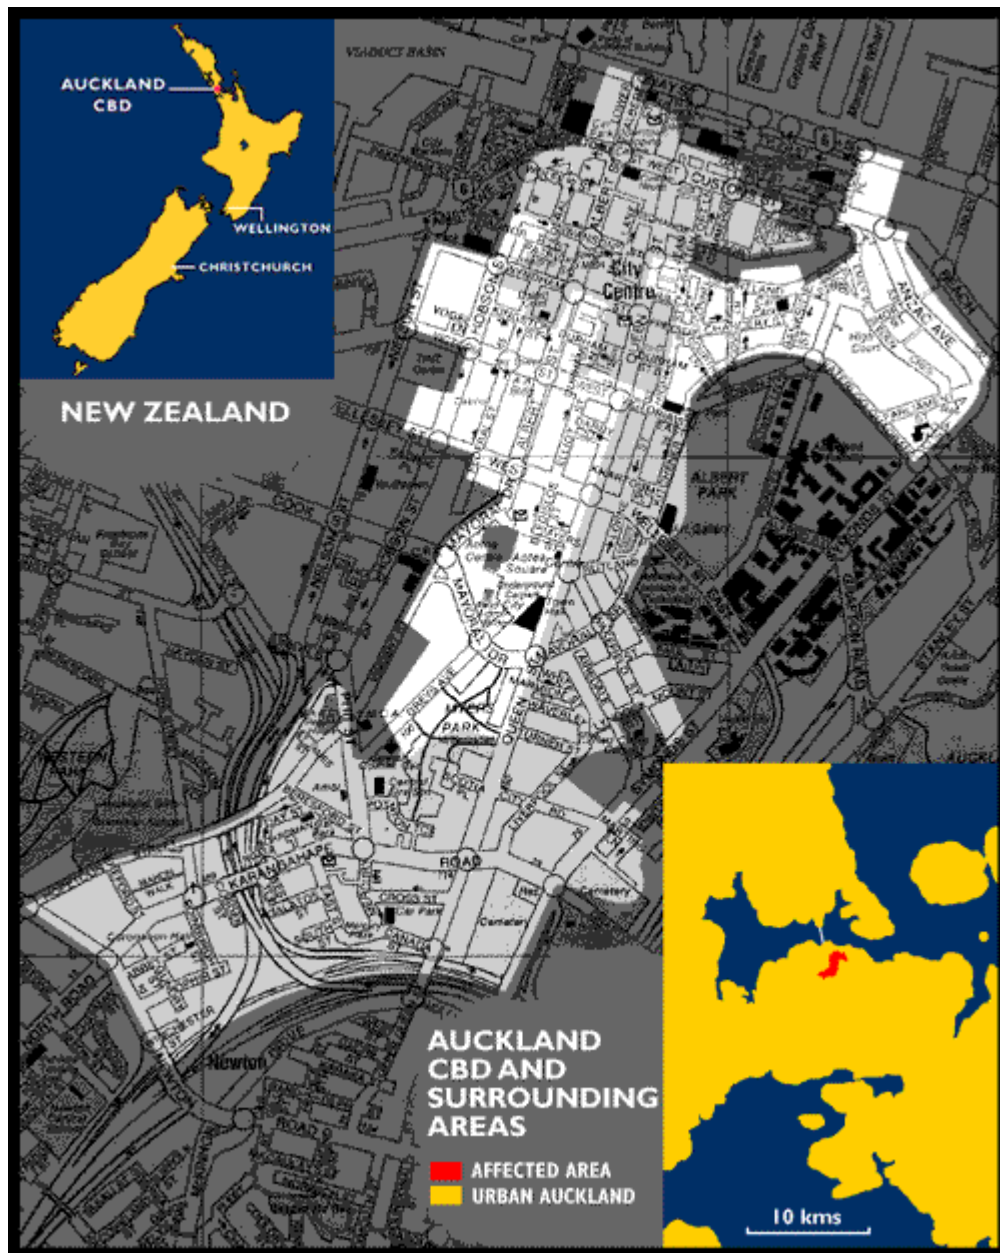
Elavbrottets utbredning i Auckland den 7 mars 1998.
Källa Mercury Energy Ltd. 1998.

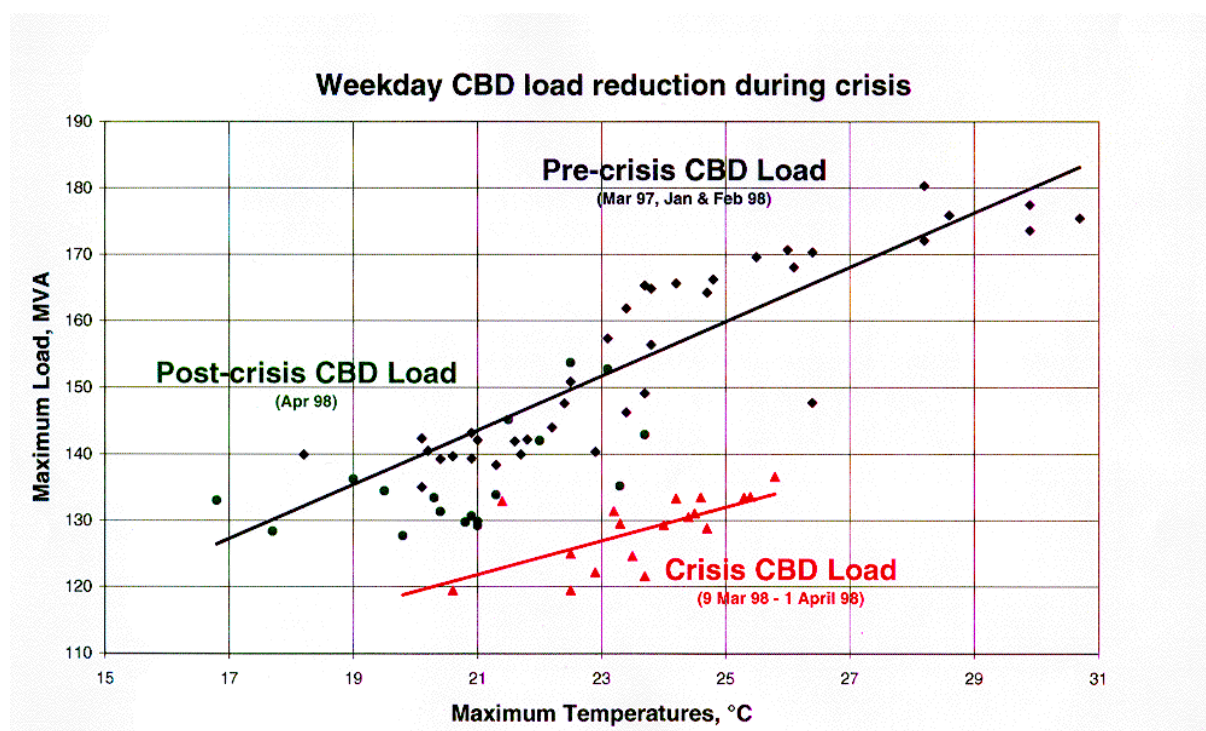
Belastningsreduktion under elkrisen och belastningens temperaturberoende.
Källa: Mercury Energy Ltd. 1998.

Av diagrammet framgår också ellastens stora temperaturberoende då luftkonditioneringar utnyttjas vid varmare väderlek. Vid tiden för elkrisen var vädret varmt, vilket innebar att belastningen var hög och försvårade krishantering.

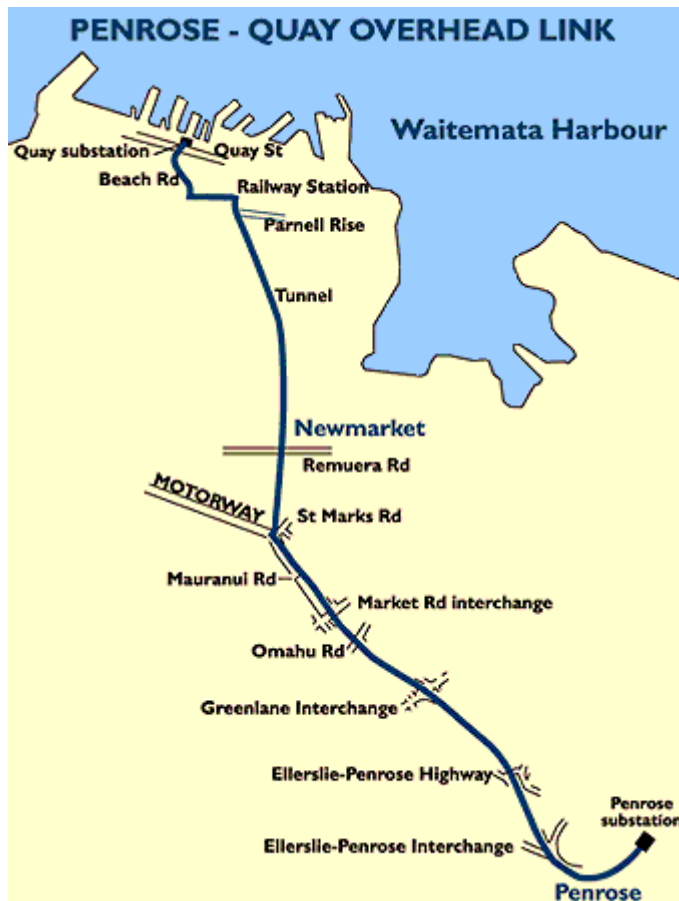
Sträckningen av den tillfälliga elkraftledningen
 Källa: Mercury Energy Ltd. 1998
