Provning av RB 77 SAT-enhet

FOI-R--1627--SE

April 2005

Teknisk rapport

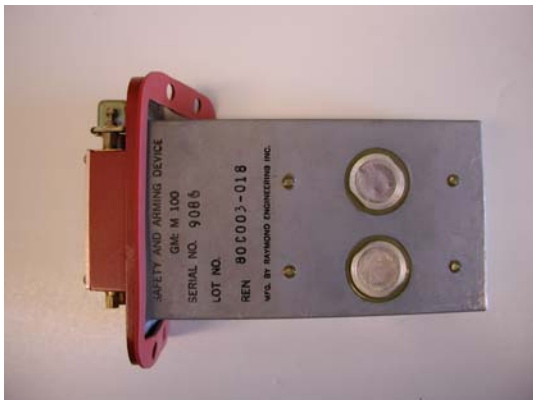
Vid FOI finns ett antal SAT-enheter tillhörande RB 77. Av dessa har 5 stycken enheter slumpvis utvalts för kontroll. Den första inspektionen avsåg emballage och om det fanns några synliga yttre skador på enheterna. Vi har här inte kunna finna några skador vare sig på emballaget eller på SAT-enheterna. (Fig.1)

Fig. 1 SAT-enhetens tändarsida.

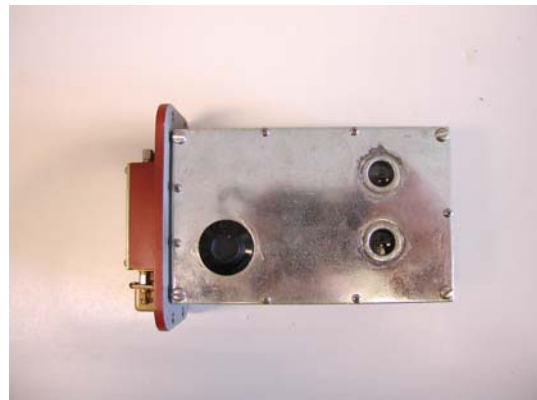
Fig. 2 SAT-enhetens ovansida.

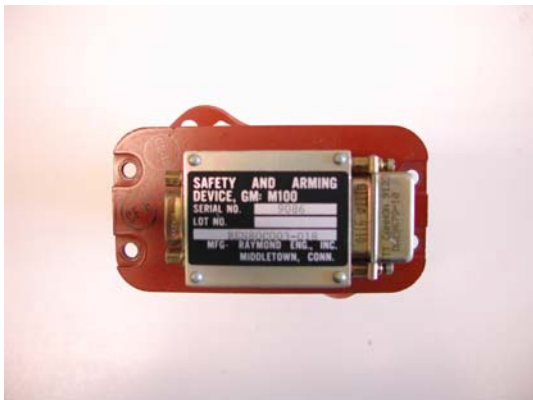
Fig. 3 SAT-enhetens framsida.

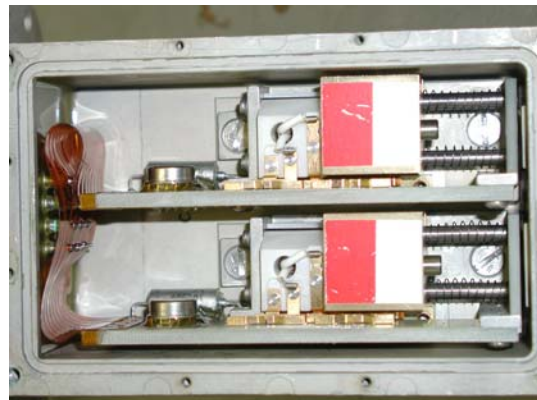
Som steg nummer två, har enheterna öppnats för invändig kontroll (Fig. 4). I detta moment demonterades primärtändarna, detta för att öka säkerheten vid hanteringen. En allmän inspektion av tändenheten genomfördes.

Vi har i detta moment ej kunna upptäcka några skador eller något som ser ut att störa funktionen hos SAT-enheten.

Fig. 4 Öppnad SAT-enhet.

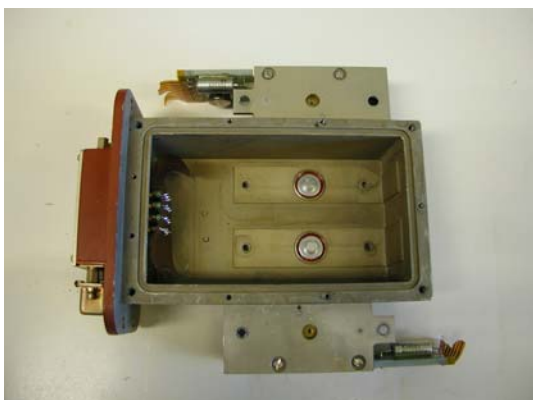
Fig. 5 Demontering av SAT-enhet (sekundärtändare).

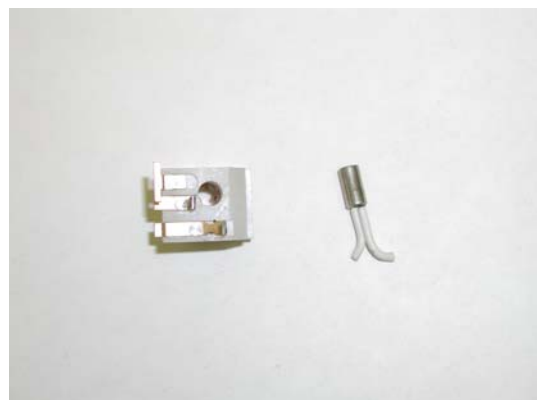
Fig. 6 Primärtändare och plastdetalj.

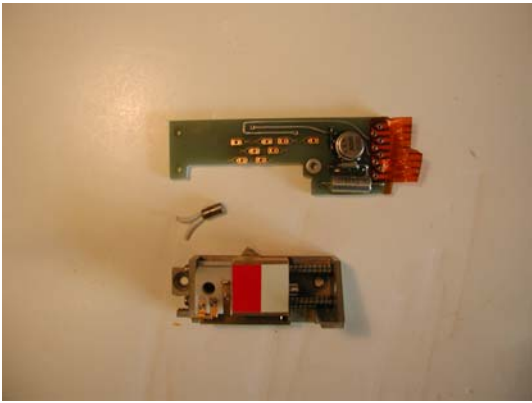
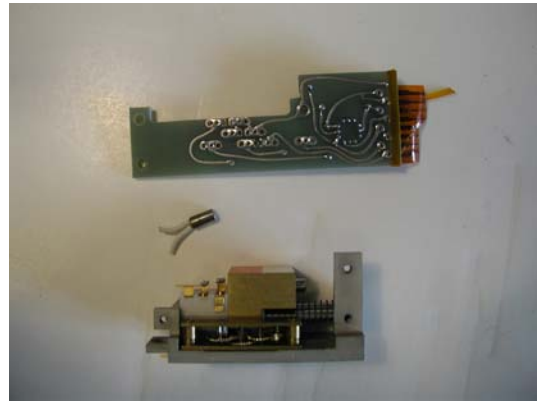
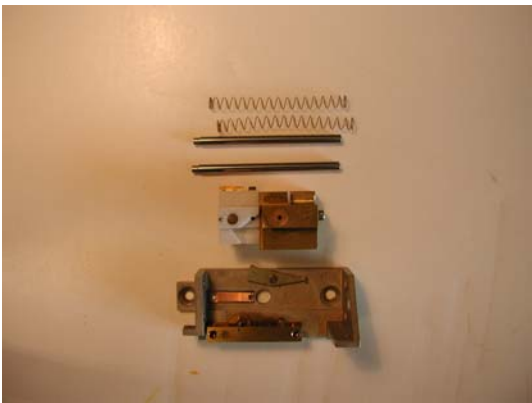
Steg nummer tre, SAT-enheten demonterades helt och varje detalj studerades (Fig. 8-10).

Vid statuskontrollen av samtliga metalldetaljer som ingår i systemet har inga skador eller defekter kunnat konstateras.

Fig. 8 Demonterad SAT-enhet.

Fig. 9 Demonterad SAT-enhet.

Fig. 10 Demonterad SAT-enhet

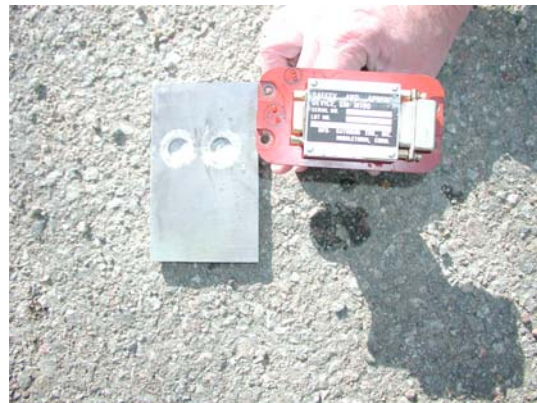
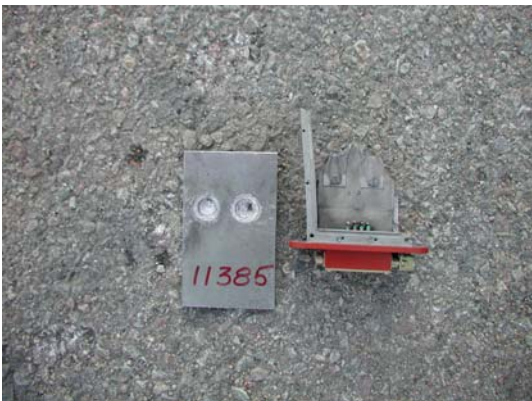
SAT-enheten ställdes på en vittnesplåt, dvs. en plåt med samma dimensioner som SAT-enhetens bottenplatta. Plåten var i detta fall en 8 mm aluminiumplåt. Efter avfyring mättes djupet och diametern på den krater som bildades (Fig. 11-12).

Vid skott nummer fyra klickade en av tändarna. Detta får dock tillskrivas ett glapp i tändledningen, och vid den efterföljande avfyring fungerade tändaren.

Tändsystemen fungerade utan anmärkning.

Fig. 11 Detonationstest av tändare.

Fig. 12 Detonationstest av tändare.

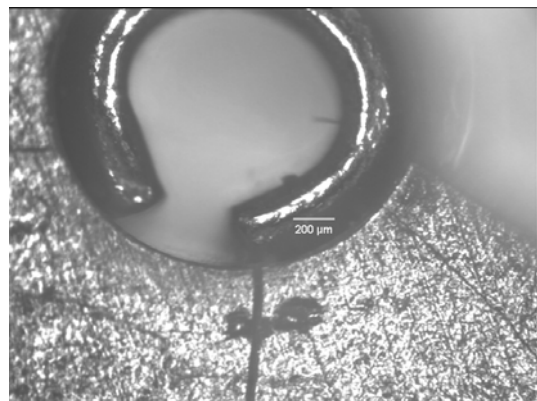
Vid statuskontroll av de ingående plastdetaljerna upptäcktes att samtliga plastdetaljer i större eller mindre grad hade ett flertal mikrosprickor.(Fig. 13-15). Den SAT-enhet som hade det högsta serienumret i testet hade färre sprickor än de övriga i testet ingående plastdetaljer. Det kunde konstateras att de flesta

mikrosprickorna utgår från en punkt där en infästningsanordning är applicerad på plastdetaljen. Det föreföll som att de spänningskoncentrationer som uppstod runt en infästningspunkt med tiden utöser en spricka i plasten. De två i konstruktionen ingående plastdetaljerna kallas i testprotokollet a respektive b. De i testet för in och utvändigt kontroll använda SAT-enheterna hade serienummer: 8795, 9086, 9095, 9463, 11366.

Vid provningen framkom att, SAT-enheterna fungerade tillfredställande. Tändsystemen har fungerat utan anmärkning. Några spår efter kopparazid har inte kunnat påvisas. Samtliga av metall ingående detaljer är utan anmärkning. Det kan däremot konstateras att de två plastdetaljer som ingår i konstruktionen uppvisar ett flertal mikrosprickor. Dessa sprickor är med stor sannolikhet åldringsfenomen.

De sprickor som fanns utgick från infästningspunkter till andra detaljer såsom kontaktdon, fjäderfästen och dylikt.

Det värsta scenariot som skulle kunna uppträda på grund av dessa skador är att plastinfästningen till det stift som skall dra primärtändaren till sitt armerade läge brister.

Detta skulle medföra att erforderlig funktionssäkerhet för laddningen ej uppnås.

Fig. 13 Plastdetalj spricka vid pinne för fjäder.

FOI rekommenderar därför att ytterligare provning genomförs, exempelvis att skakprov genomförs för att se om sprickbilden förvärras och om funktionssäkerheten påverkas.

FOI:s rekommendation är att SAT-enheter av samma typ och årsmodeller som de provade ej används innan de kompletterade proven är utförda.

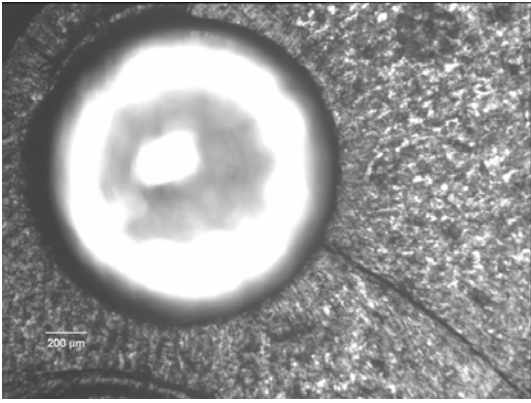
Fig. 14 Plastdetalj spricka vid stålpinne.

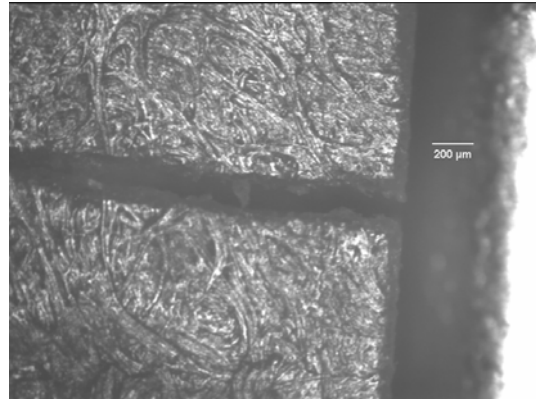
Fig. 15 Plastdetalj spricka vid kontaktdon.

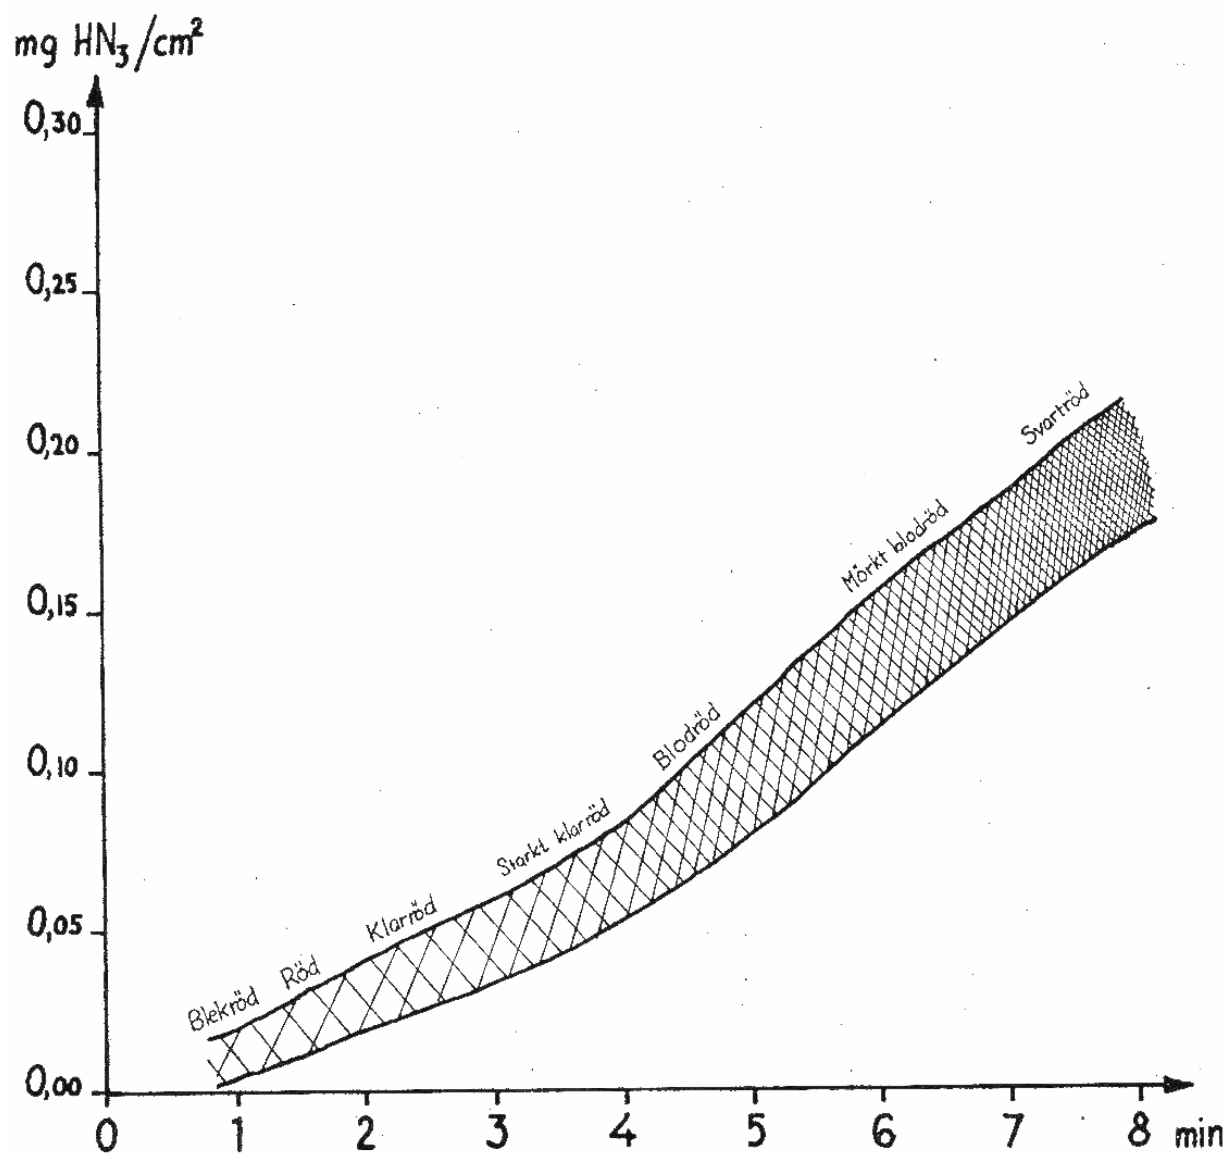
Ur denna tid erhöles sedan en kalibreringskurva (Fig. 16) azidkoncentrationen per ytenhet, här uttryckt som milligram väteazid per kvadratcentimeter.

Vid de fyra prov som gjordes på SAT-enheterna, kunde någon azidförekomst ej upptäckas.

Fig. 16 indikering av kopparazid med 30 % ig järn III klorid.
