John Ottosson

Beskjutnings-skador TP79.001 "DC-3"

1. Inledning

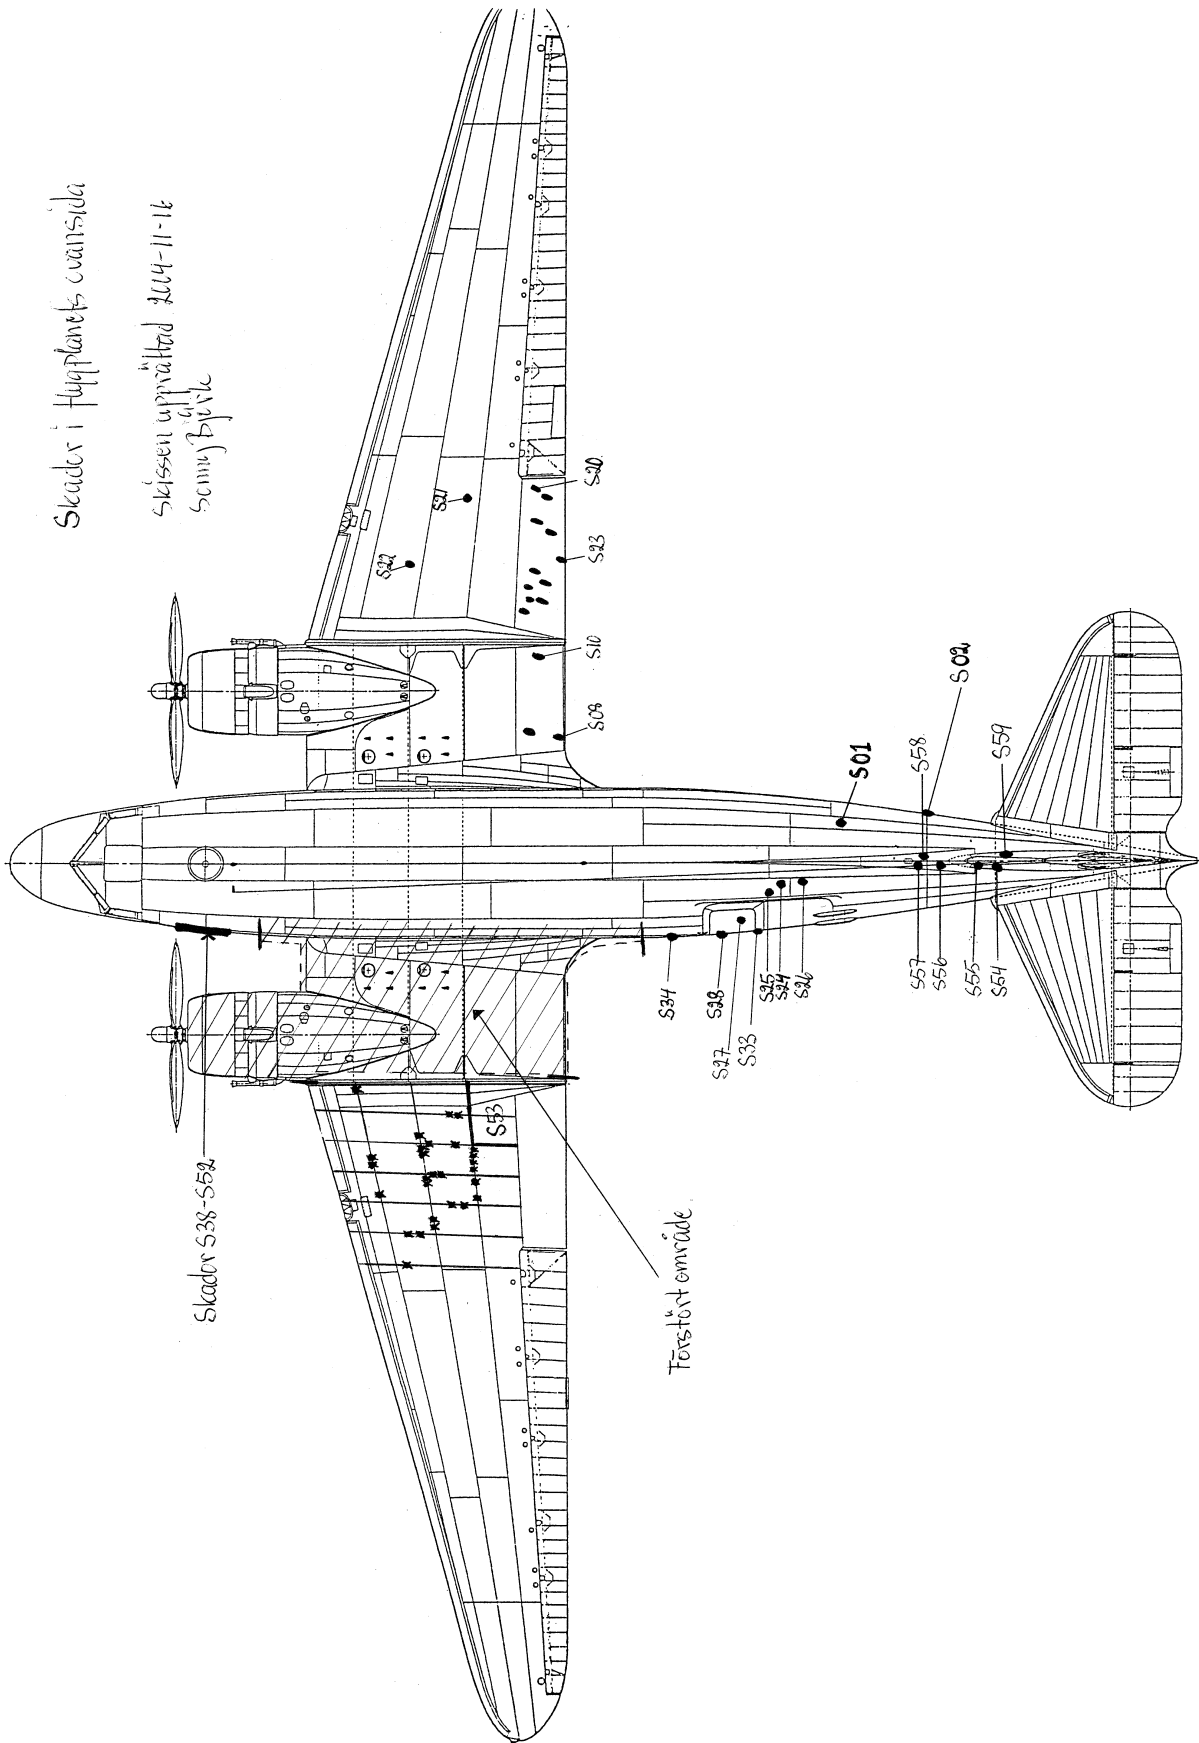
Figur 3 Översiktsskiss beskjutningsskador, ovanifrån

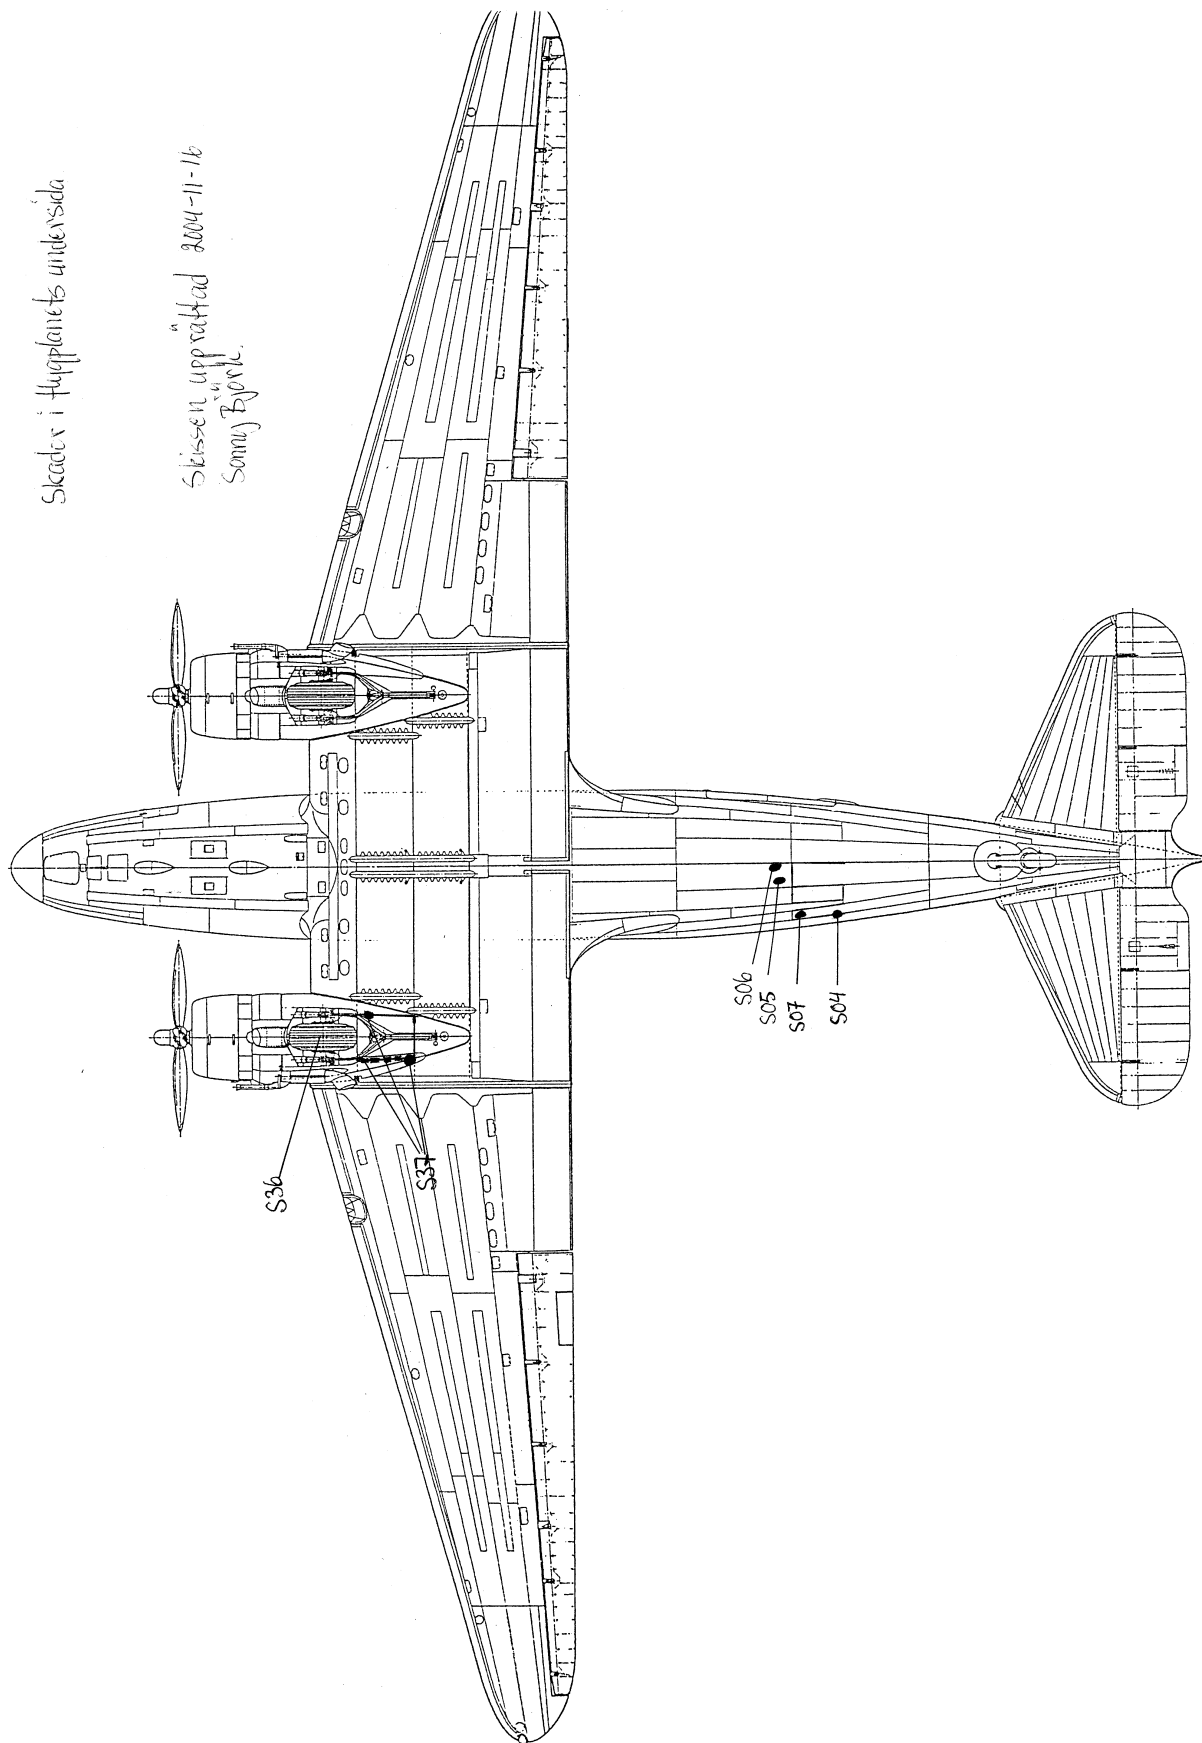
Figur 4 Översiktsskiss beskjutningskador, underifrån

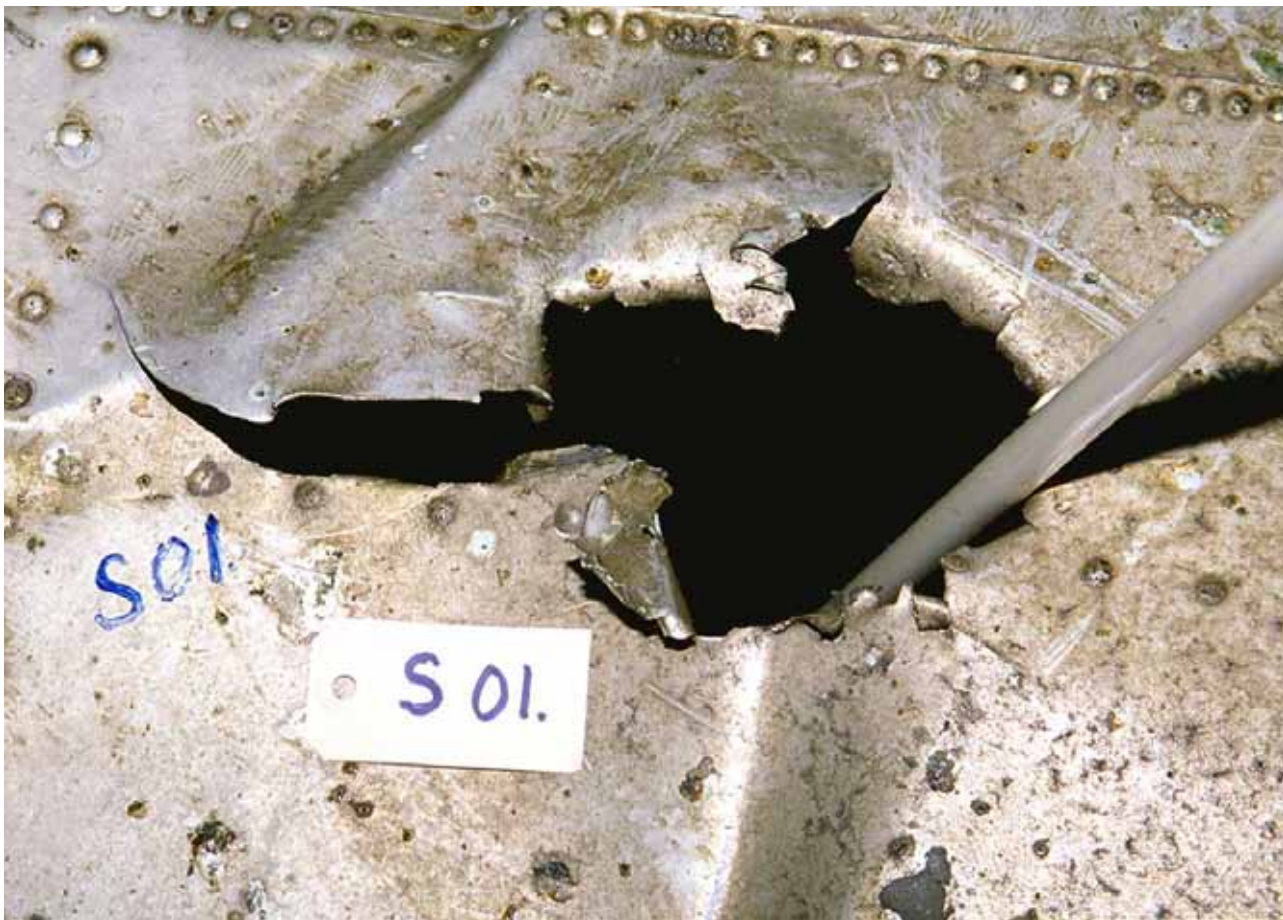
Två tydliga brisadskador kan konstateras, S01 i taket strax nedanför fenbasens avslutning, samt S04 på samma position i längsled men i höjd med kabinolvet.

Båda dessa bedöms med stor säkerhet vara 23 mm brisadskador, då plåtskadornas storlek överensstämmer väl med resultaten i den undersökning som gjordes i [1] och 37 mm granater enligt samma källa skulle resulterat i betydligt större skador.

Figur 6 Detalj, brisadskada S01 utifrån

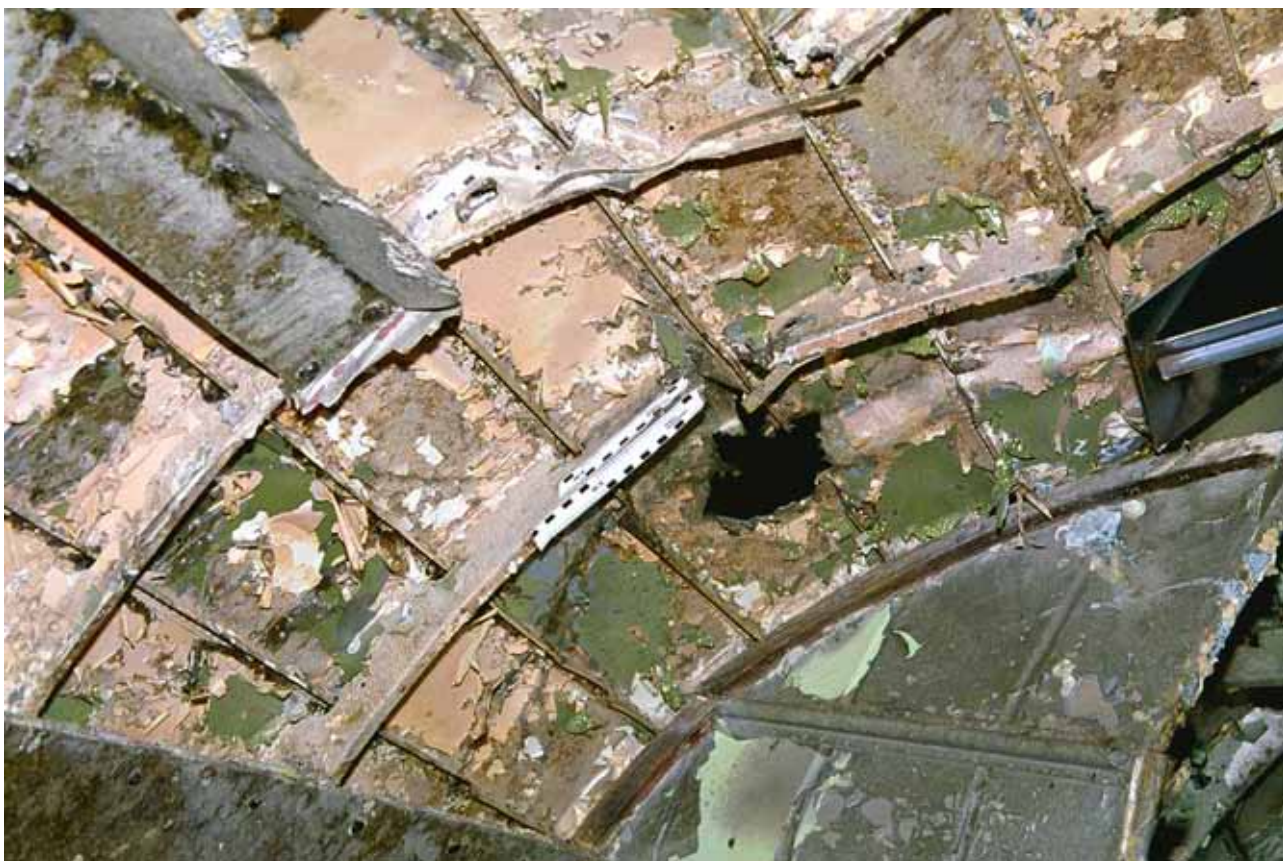
Figur 7 Brisadskada S01 inifrån, främre toalettvägg synlig i bildens högre, nedre del

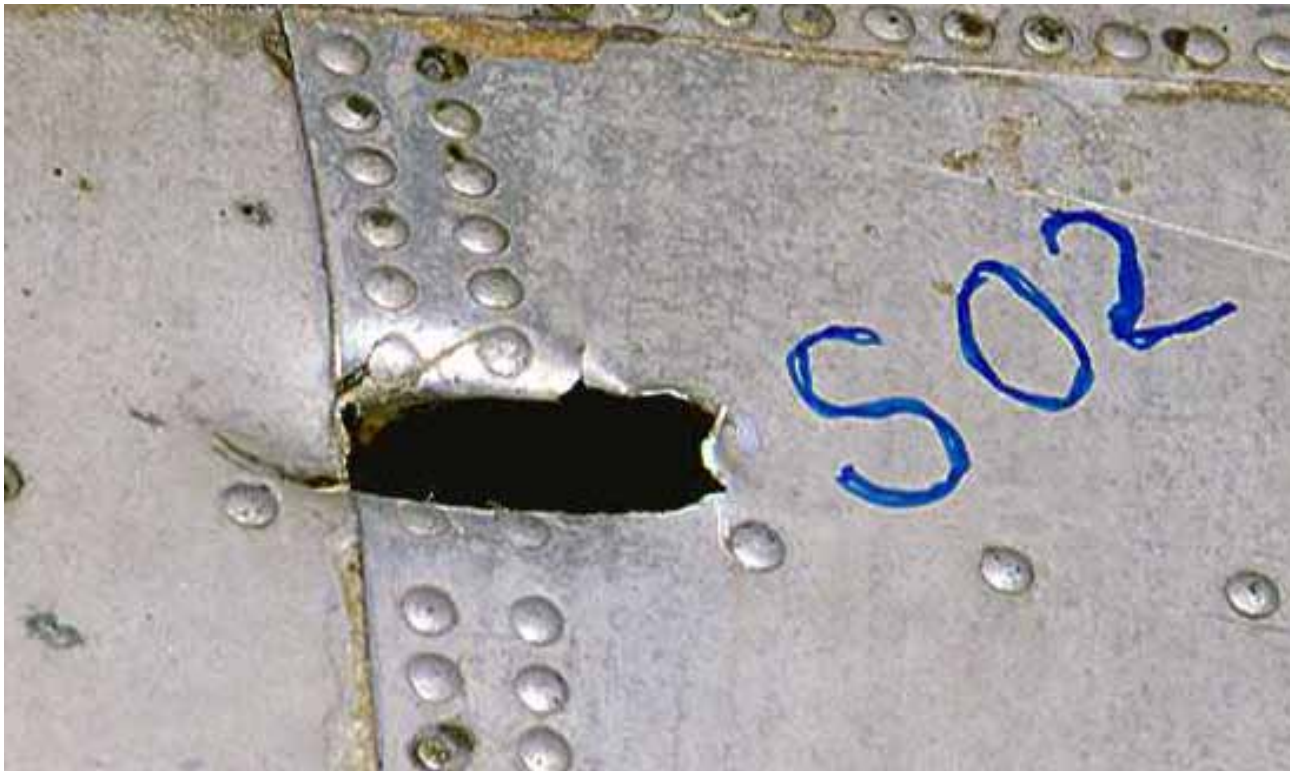
Utöver ovan nämnda brisadskador finns en tredje ingångsskada S02, som till storlek och form överensstämmer väl med vad som kan förväntas av en flackt inkommande, icke-detonerande 23 mm projektil, t ex en pansarbrandprojektil.

Vid närmare studium av de materielundersökningar som gjordes i [1] kan dock konstateras att brandsatsen i 23 mm pansarbrandprojektil utöver konventionella brandämnen även innehöll en icke försumbar mängd trotyl (10,9%) vilket förklarar tryckverkan i dubbelväggen.

Denna skada (S02) bedöms därför sannolikt ha åsamkats av en 23 mm pansarbrandprojektil.

Figur 8 Detalj, ingångsskada S02 utifrån

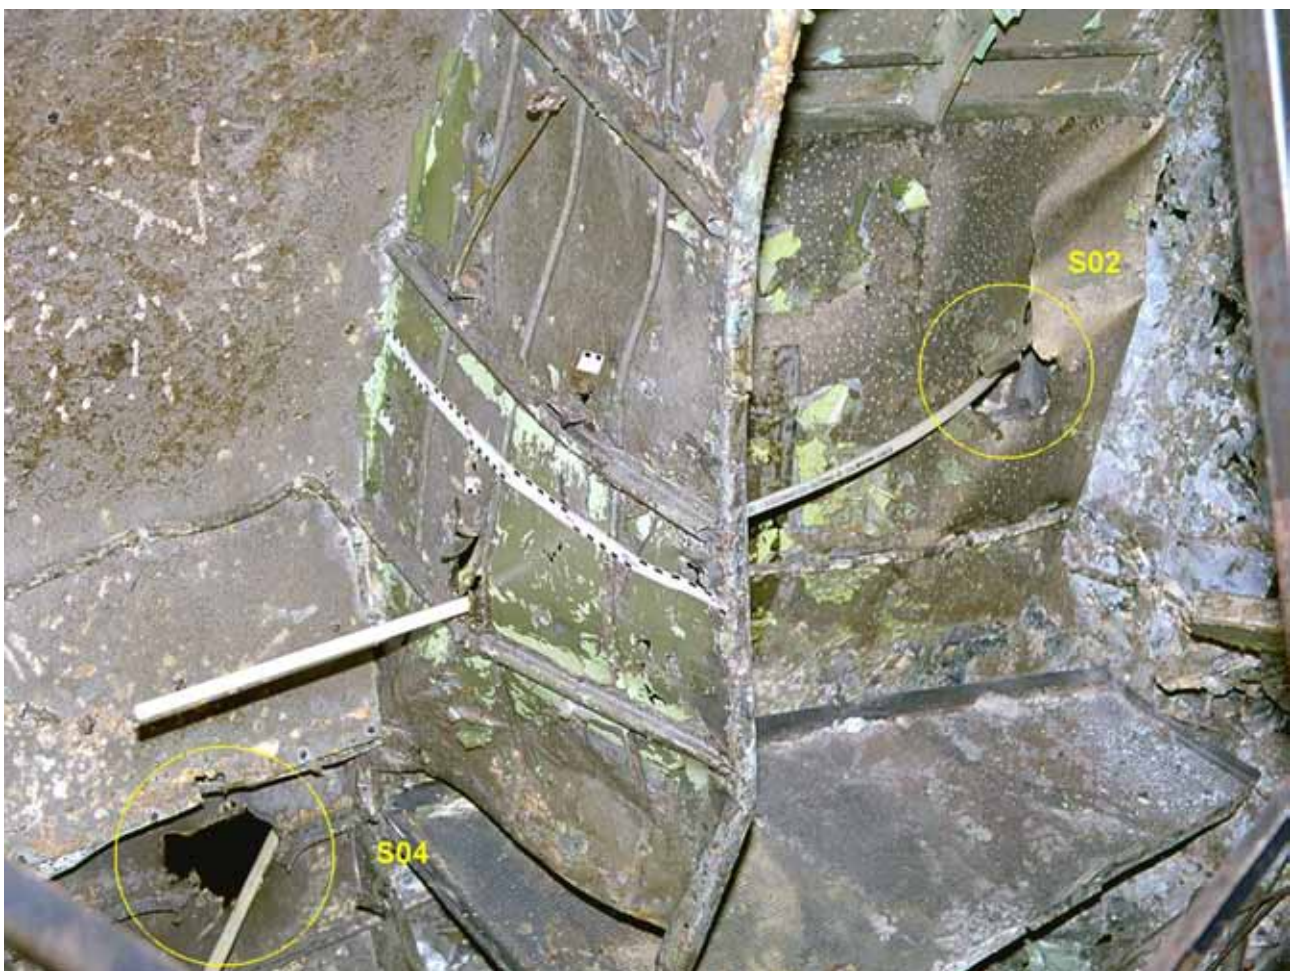
Utöver ingångshålet S02 har även ett fåtal större perforationer kunnat konstateras i den främre toalettväggen (se Figur 9).

En initialt något förbryllande omständighet med denna träff var att skrovet på insidan i toalettutrymmet är försett med en tunn extraplåt som bar spår av tryckverkan i mellanrummet mellan plåtarna (se Figur 9).

Denna tryckverkan föranledde spekulationer om huruvida skadan kunnat uppkomma av en spränggranat där tändröret ej fungerat och där granaten splittrats och deflagrerat istället för att detonera. Denna teori skulle också ha förklarat avsaknaden av de många små splitterskador som normalt blir resultatet av spränggranater.

Figur 9 Brisadskada S04 i ytterplåt och S02 i inre plåt sedda inifrån, främre toalettvägg centralt i bilden

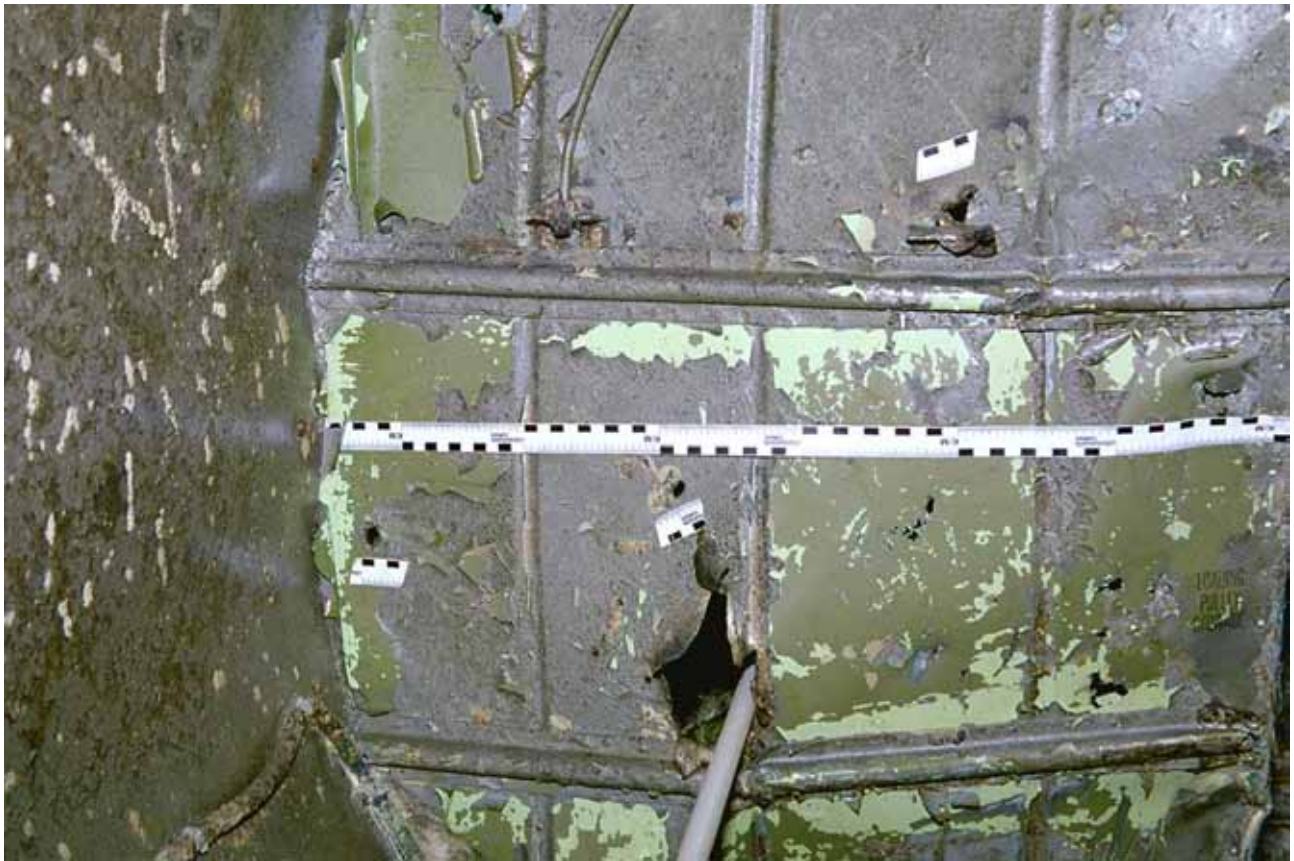
Figur 10 Inre splitterskador i främre toalettvägg, sannolikt sammanhörande med ingångsskada S02

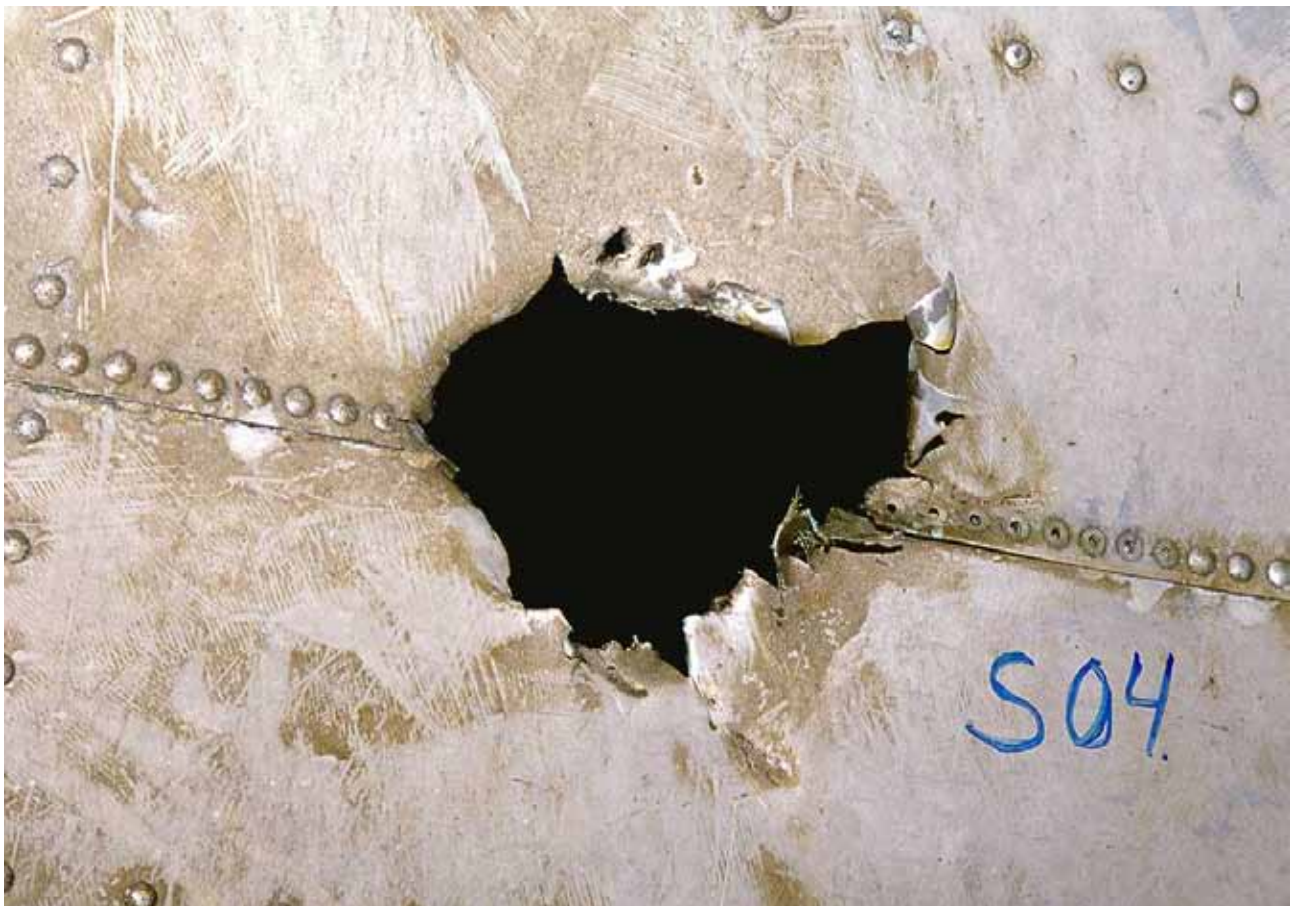
Figur 11 Detalj, brisadskada S04 utifrån

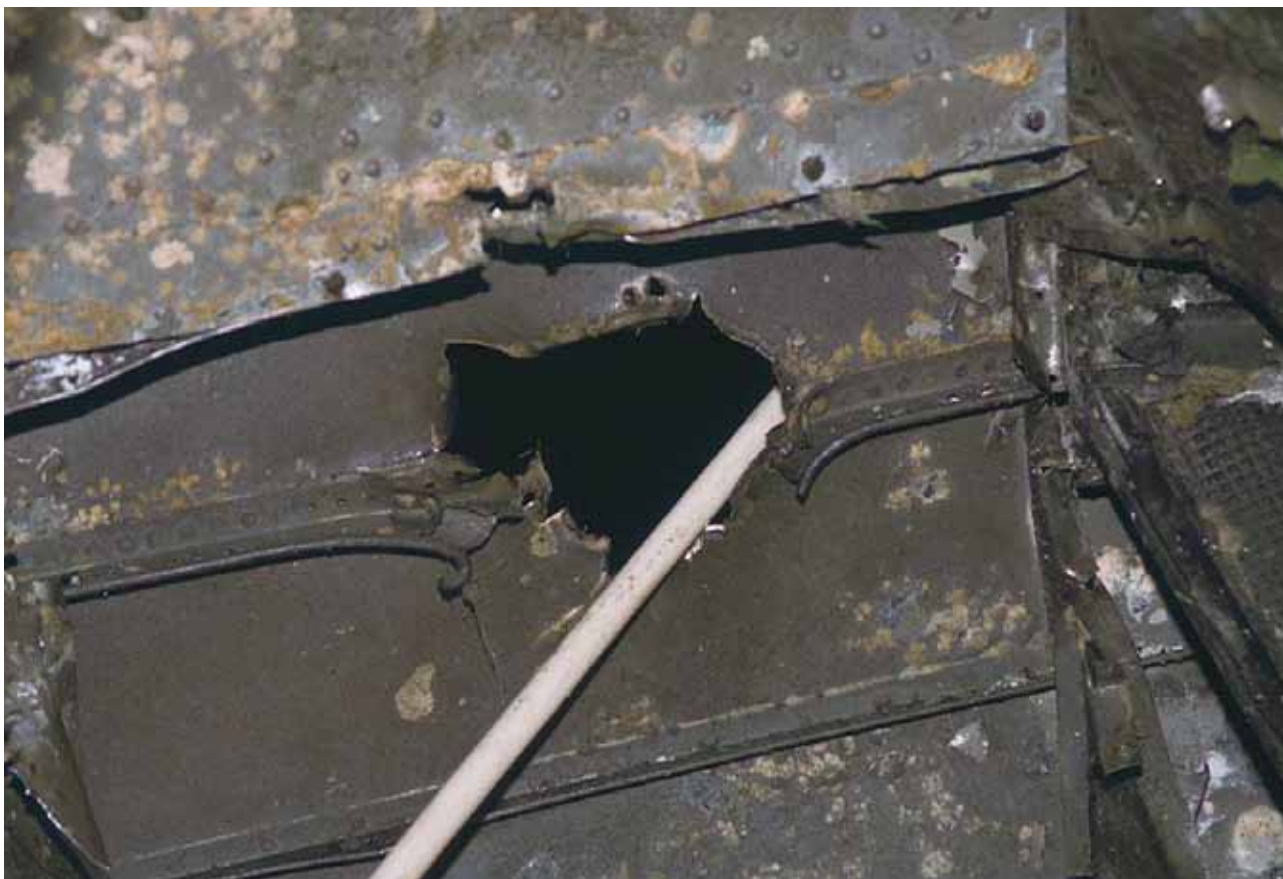
Figur 12 Detalj, brisadskada S04 inifrån

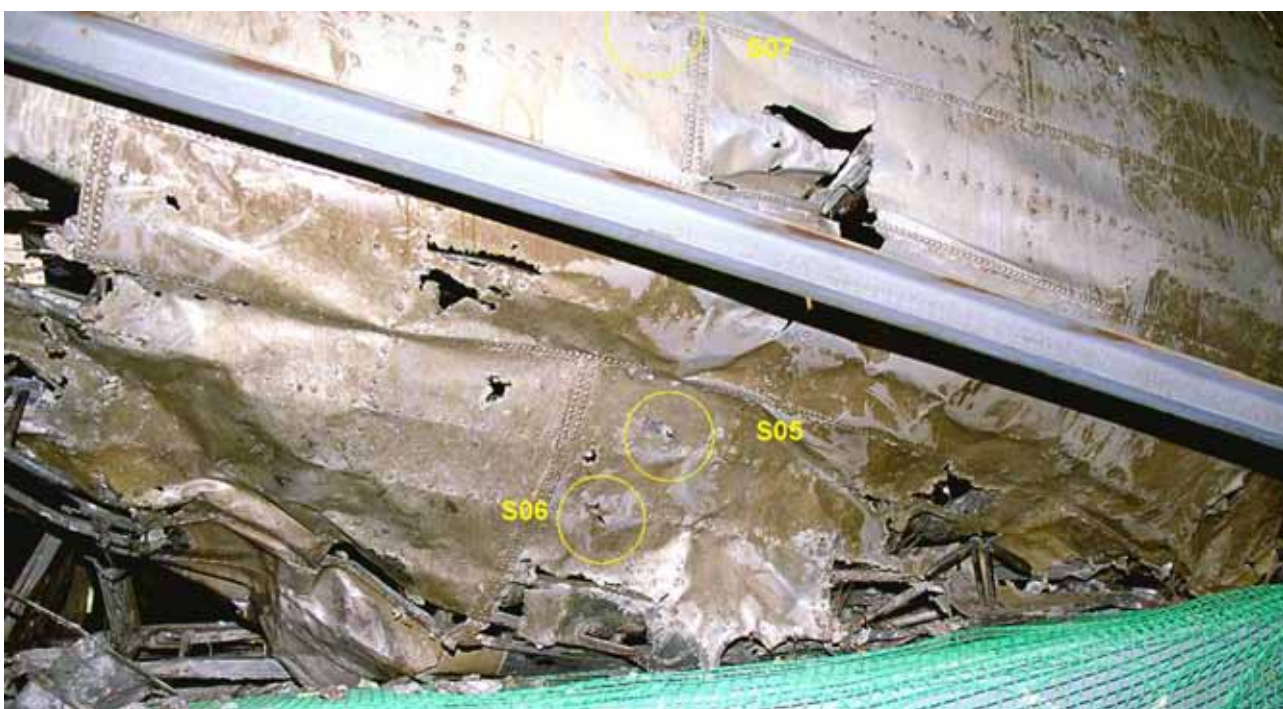
Figur 13 Utgående splitterskador, kroppens undersida höger bak, sannolikt härrörande från brisad i S04

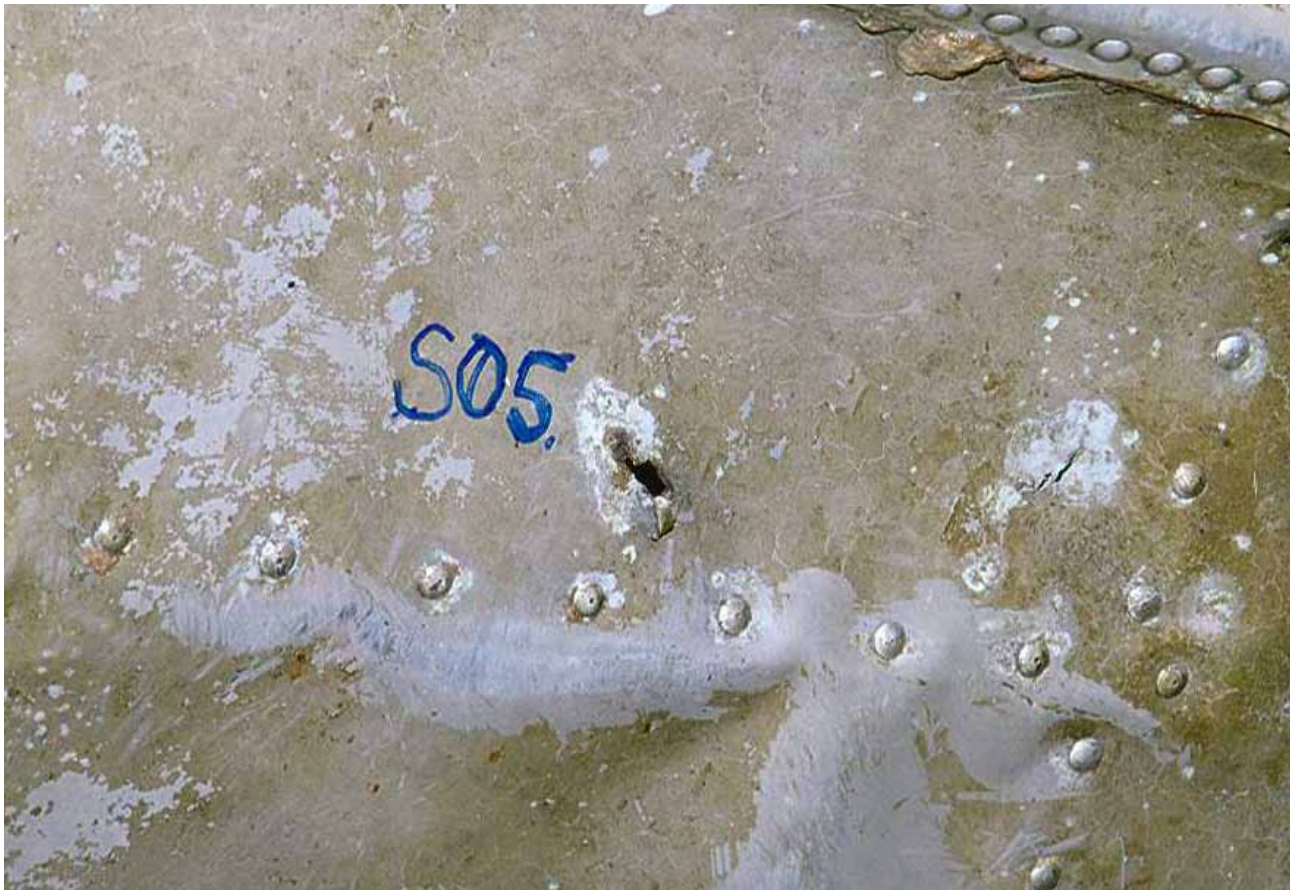
Figur 14 Detalj, utgående splitterskada S05

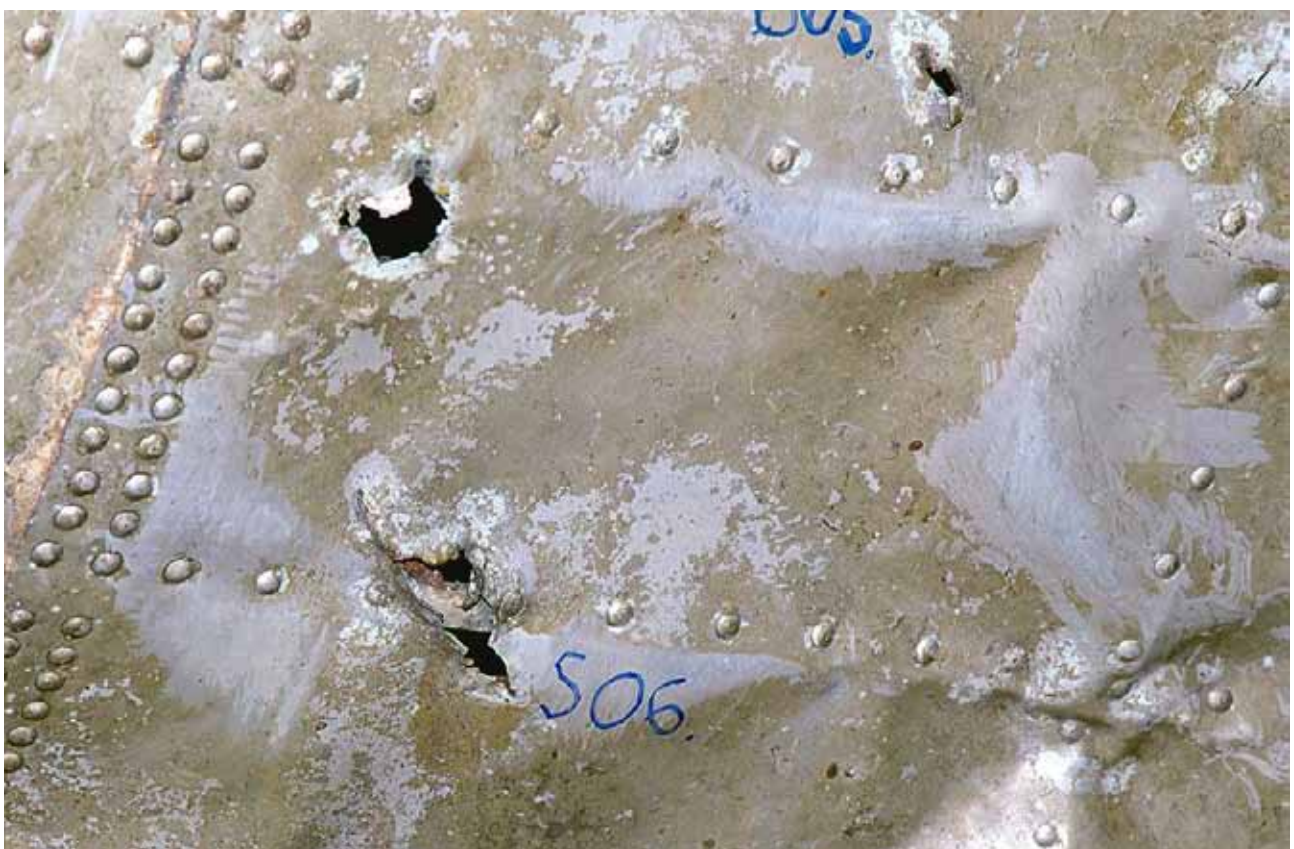
Figur 15 Detalj, utgående splitterskada S06 (S05 synlig i bildens överkant)

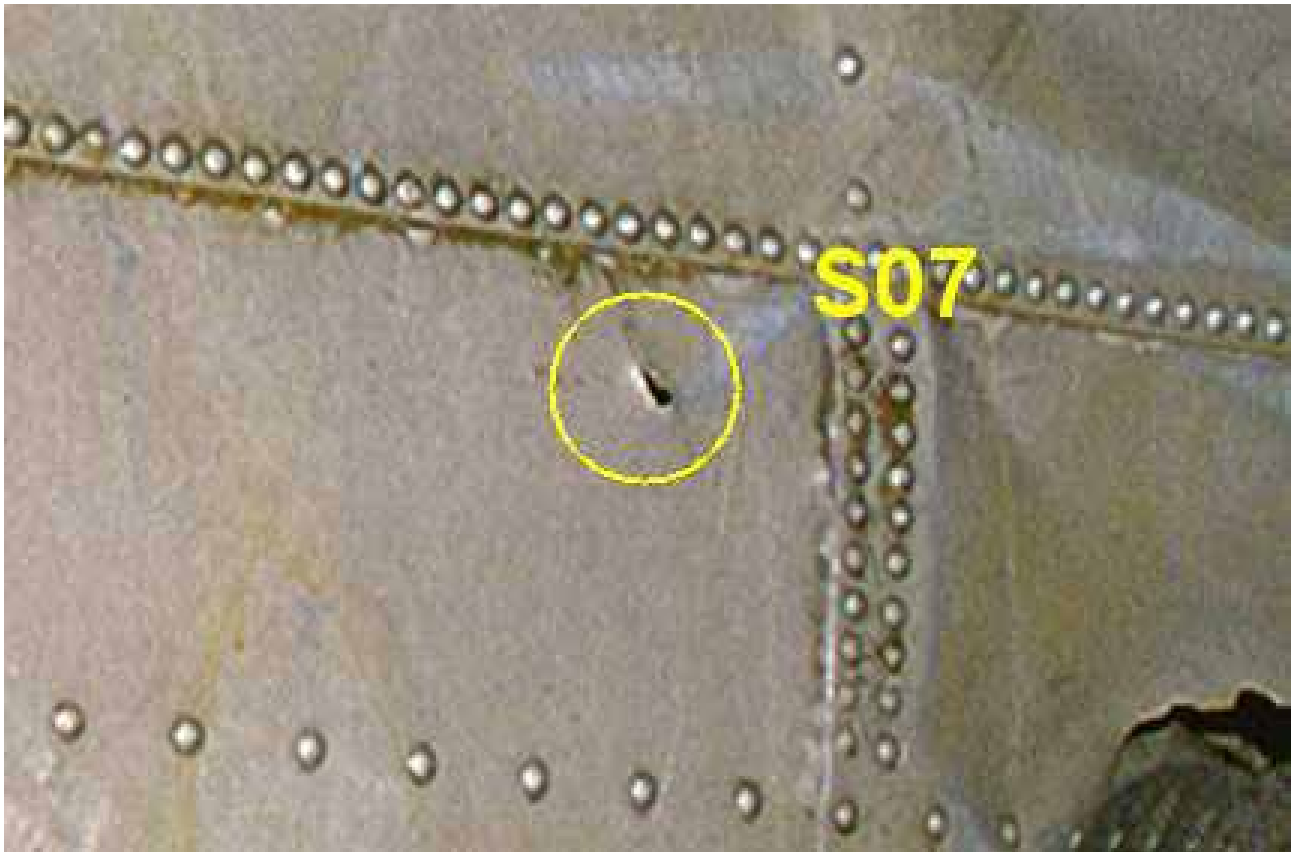
Figur 16 Detalj, utgående splitterskada S07

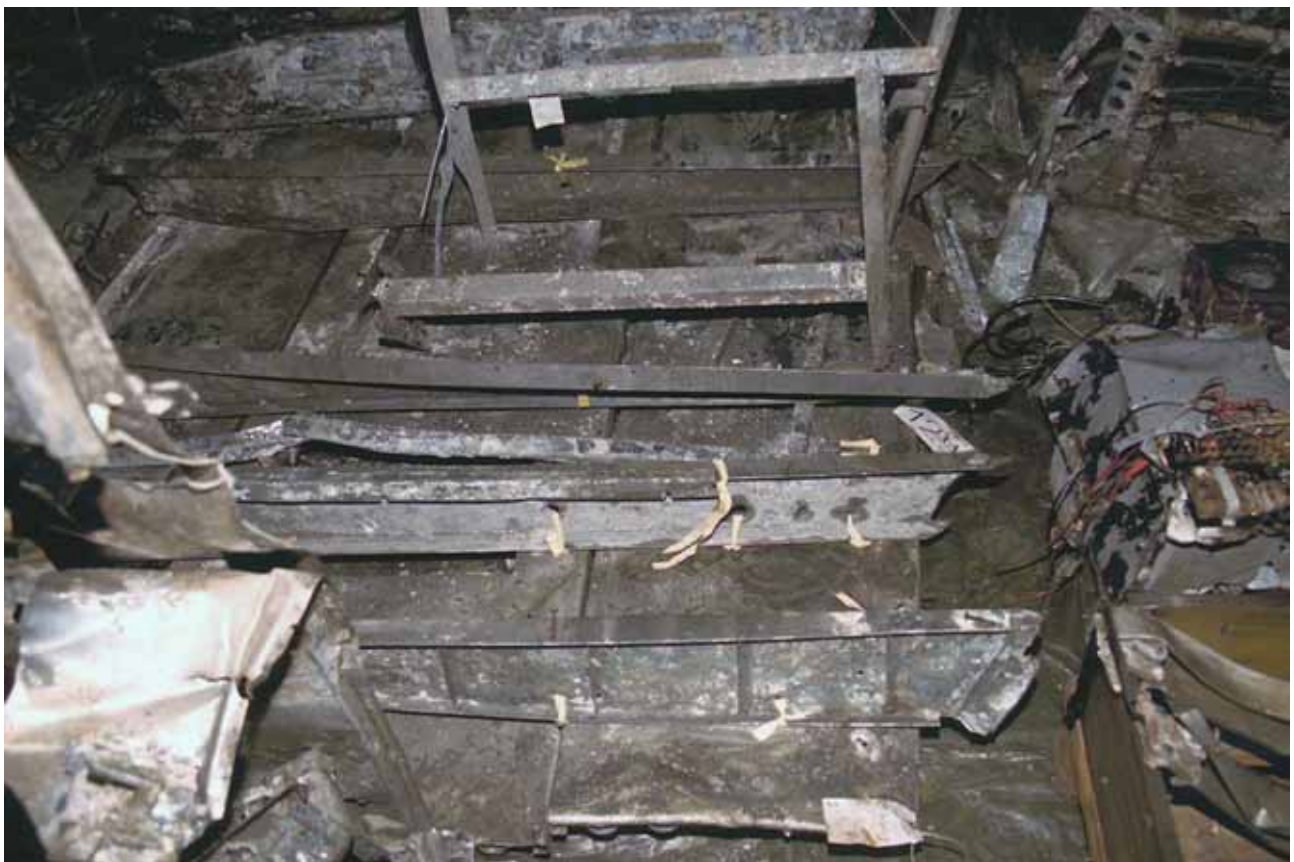
Figur 17 Splitterskador i golvbalkar (markerade med gula snitslar), sannolikt härrörande från brisad i S04

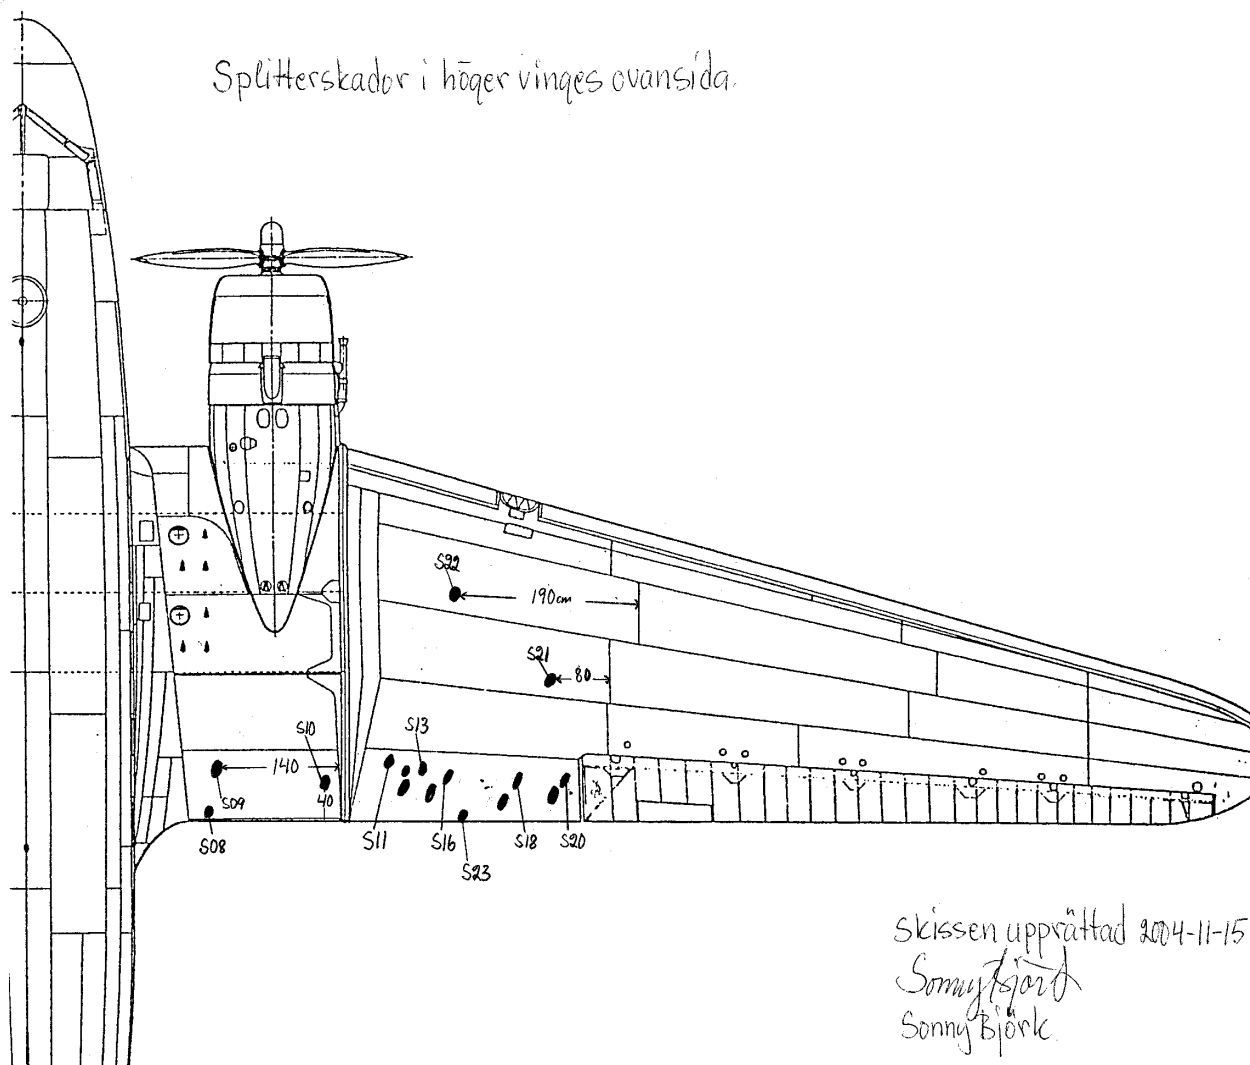
Höger vinge är också strukturellt relativt oskadad (bortsett från kapning för att underlätta bärgningen) men har ett stort antal ingående splitterskador i området mellan flygplanskroppen och skevrodret. Dessa bedöms med stor sannolikhet härröra från brisader i S01 och S04.

Figur 18 Översiktsskiss, splitterskador i höger vinges ovansida

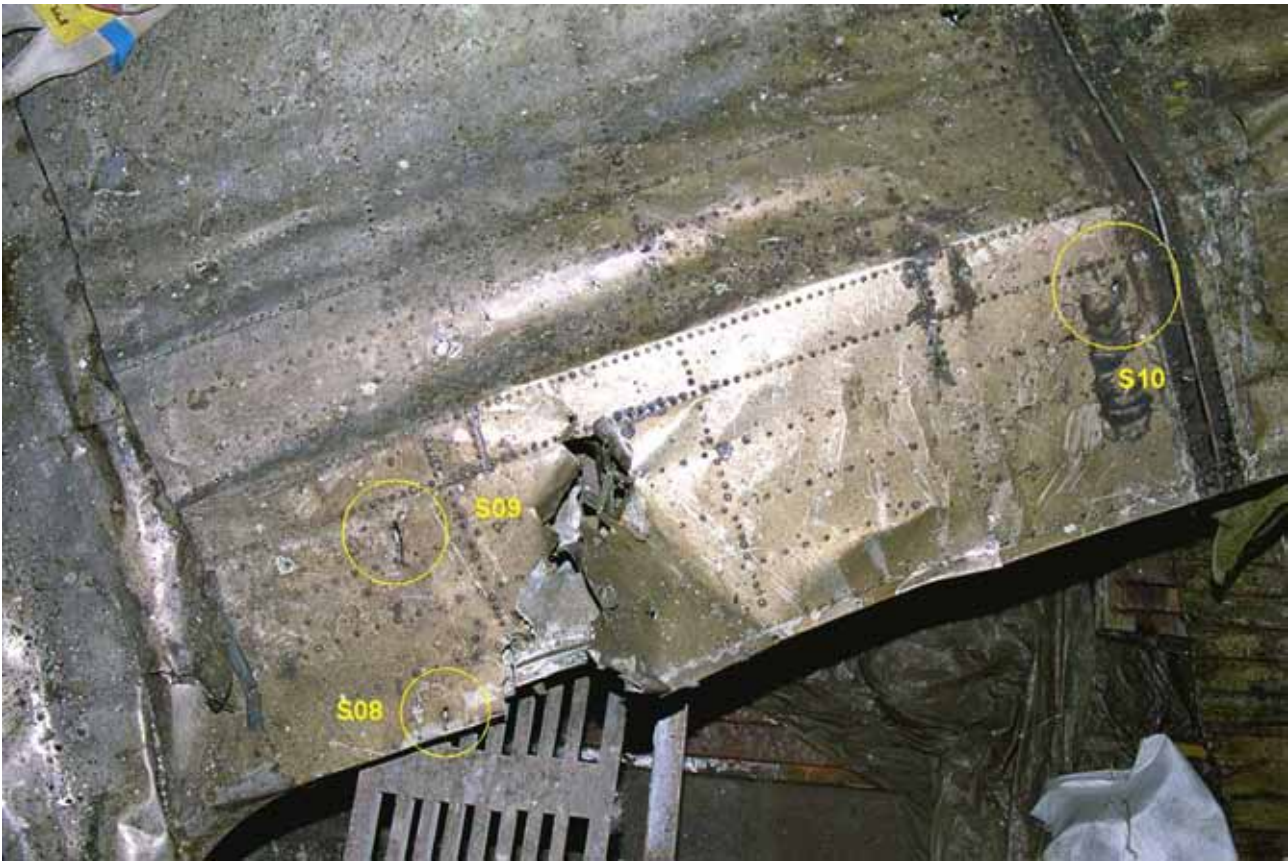
Figur 19 Splitterskador S08-S10 i höger innervings ovansida (den större plåtskadan till höger om S08 och S09 uppkom av lyftremmarna under bärgningen)

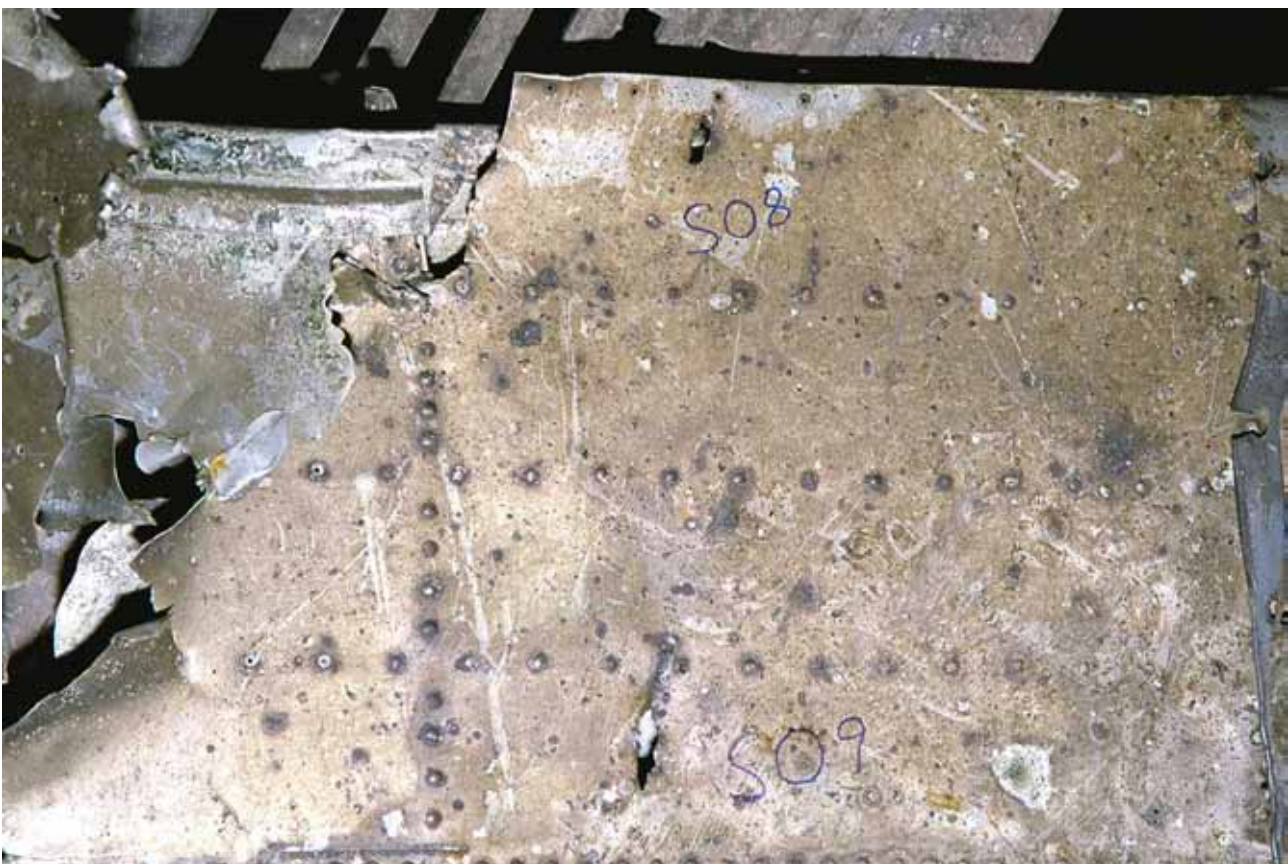
Figur 20 Detalj, splitterskada S08-S09

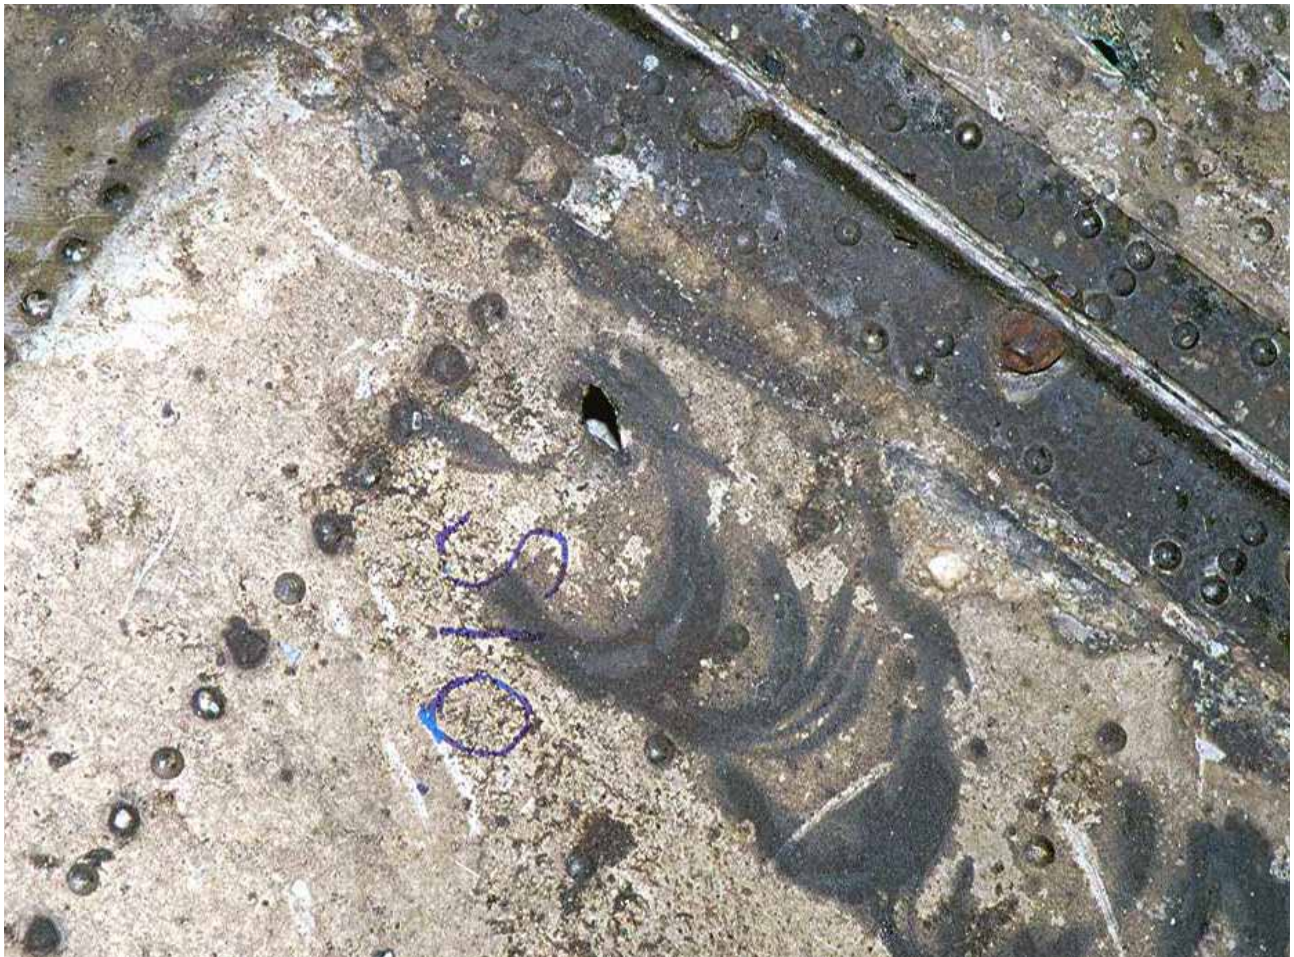
Figur 21 Detalj, splitterskada S10
