John Ottosson

Beskjutnings-skador TP79.001 "DC-3"

1. Inledning

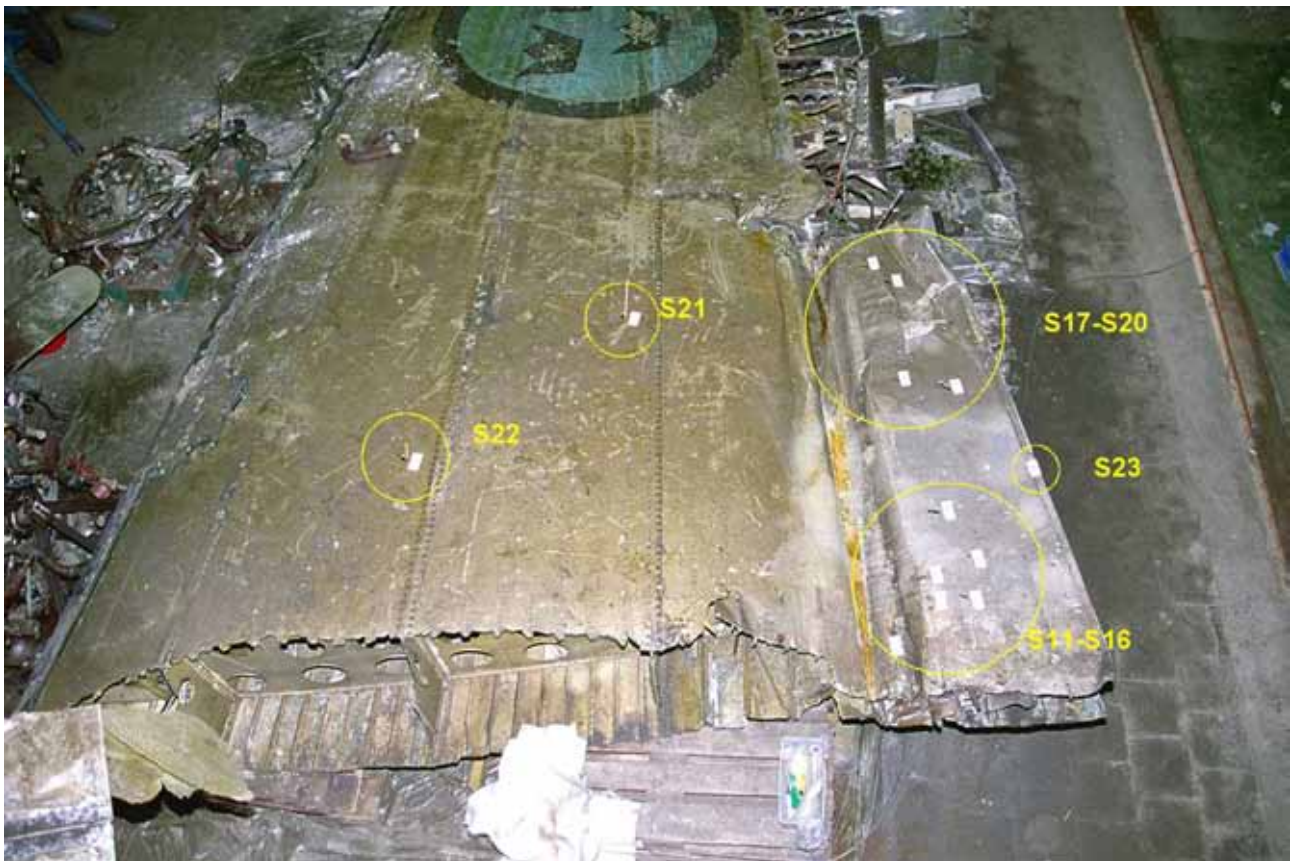
Figur 22 Översikt, splitterskador S11-S23 i höger vinges ovansida utanför kapning genomförd vid bärgning

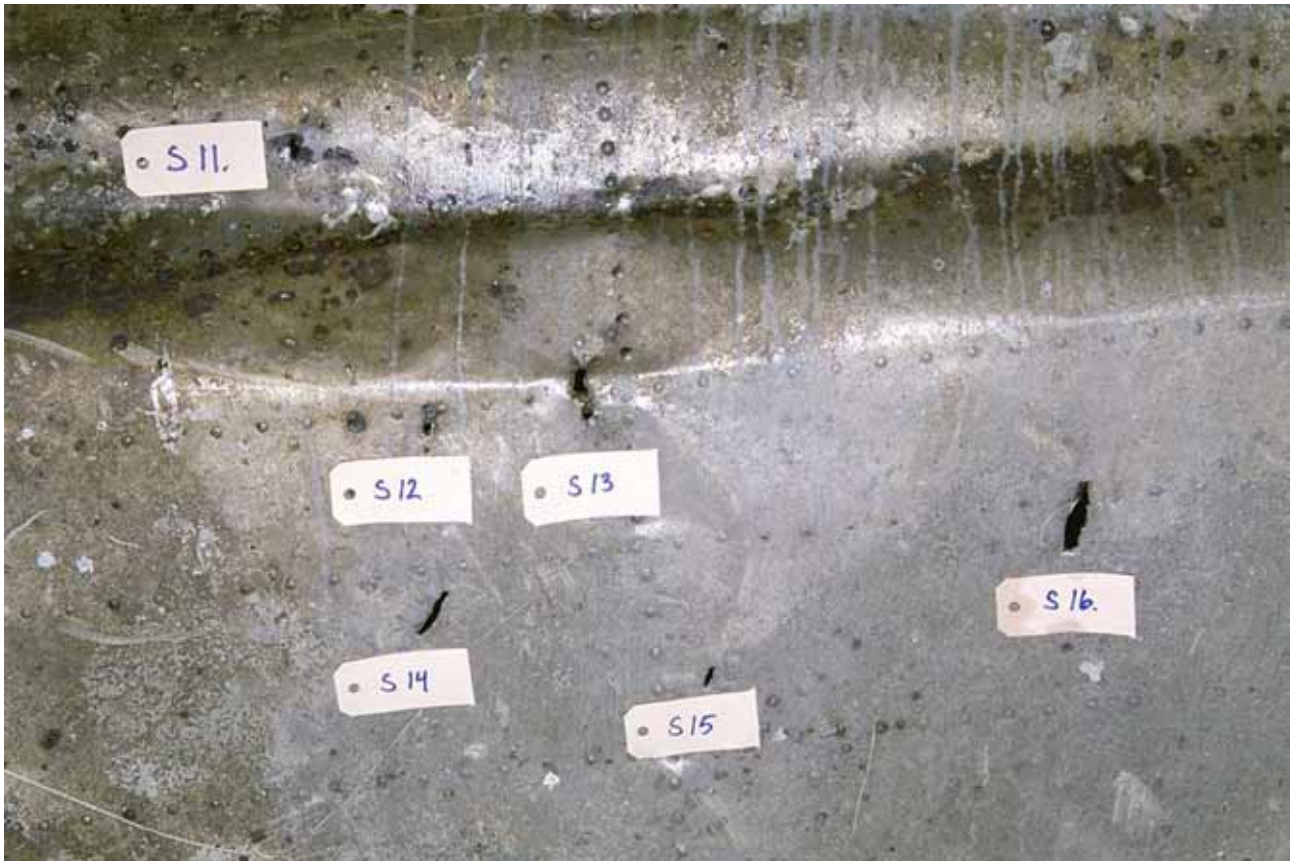
Figur 23 Detalj, splitterskada S11-S16

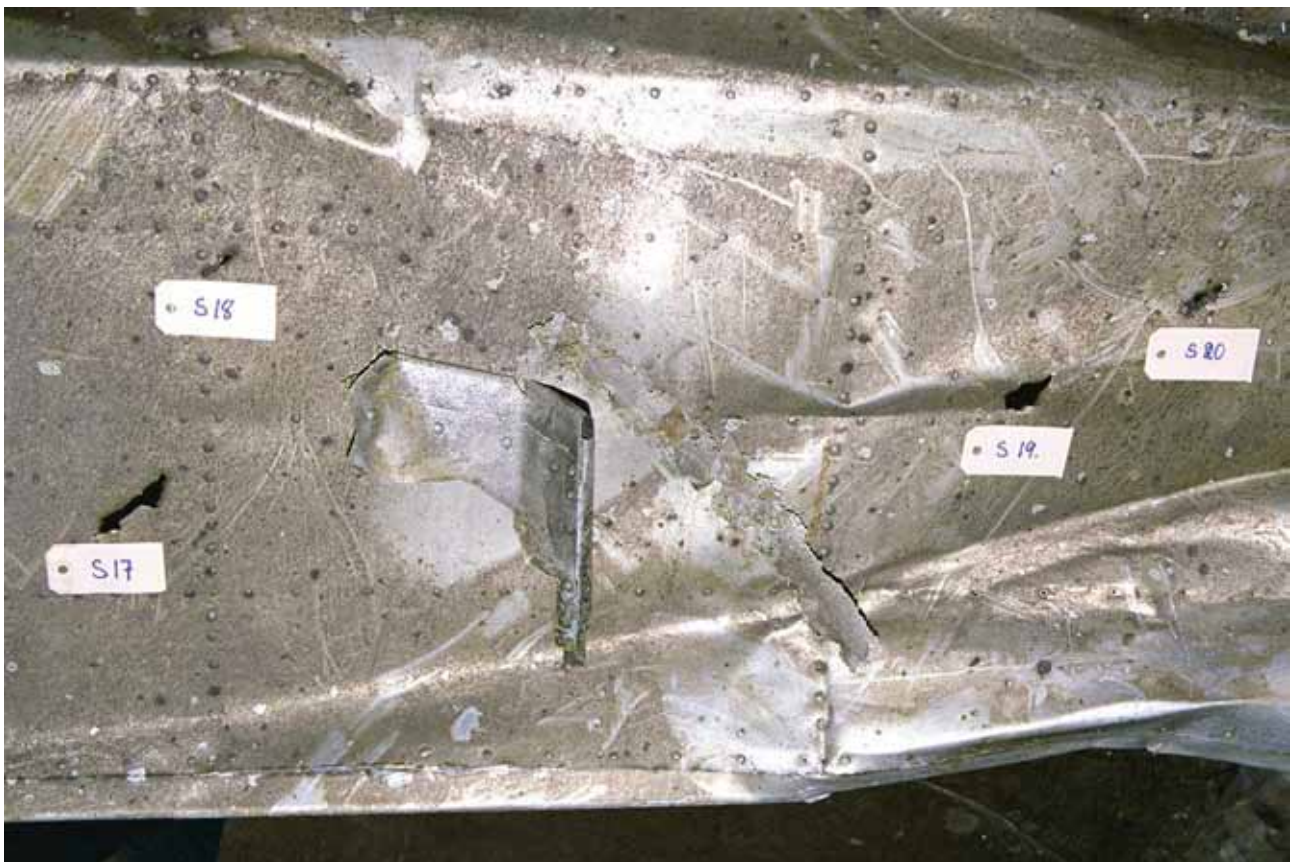
Figur 24 Detalj, splitterskada S17-S20

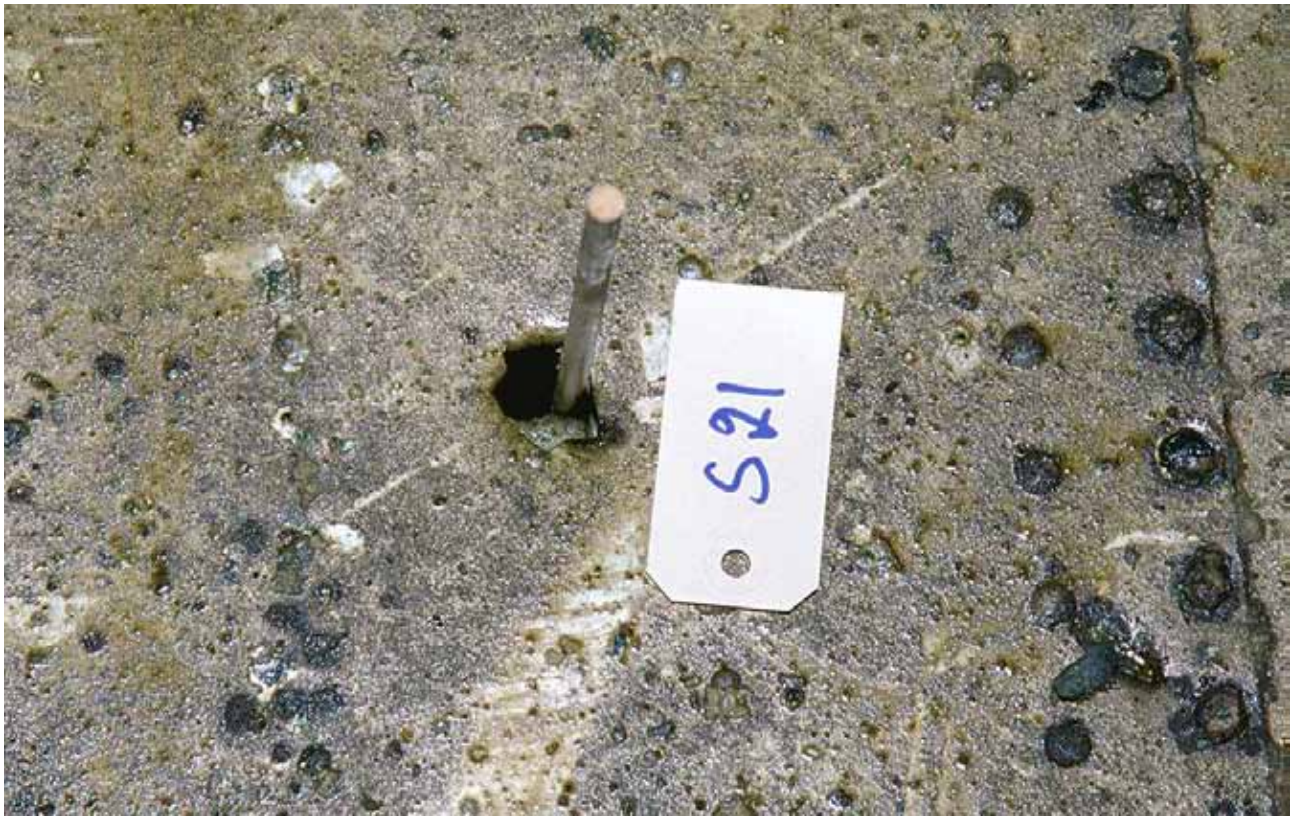
Figur 25 Detalj, splitterskada S21

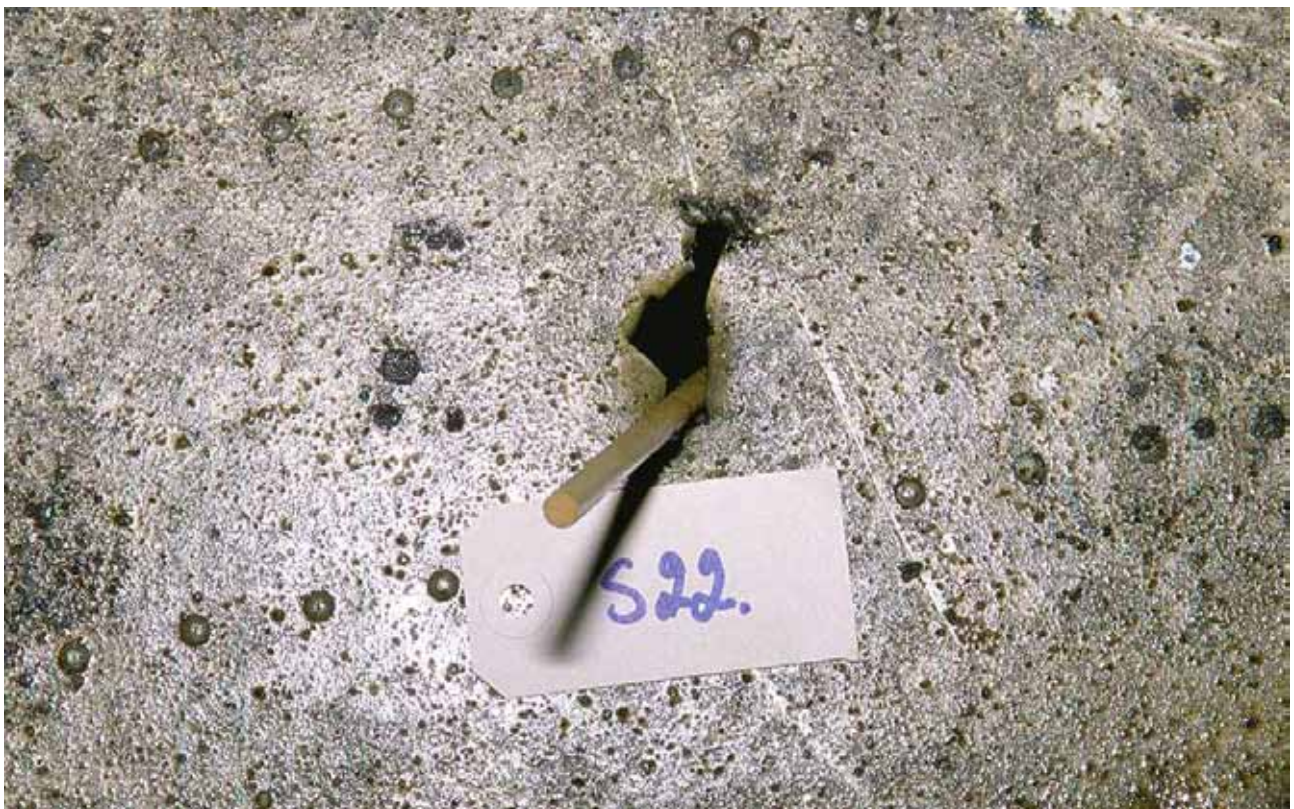
Figur 26 Detalj, splitterskada S22

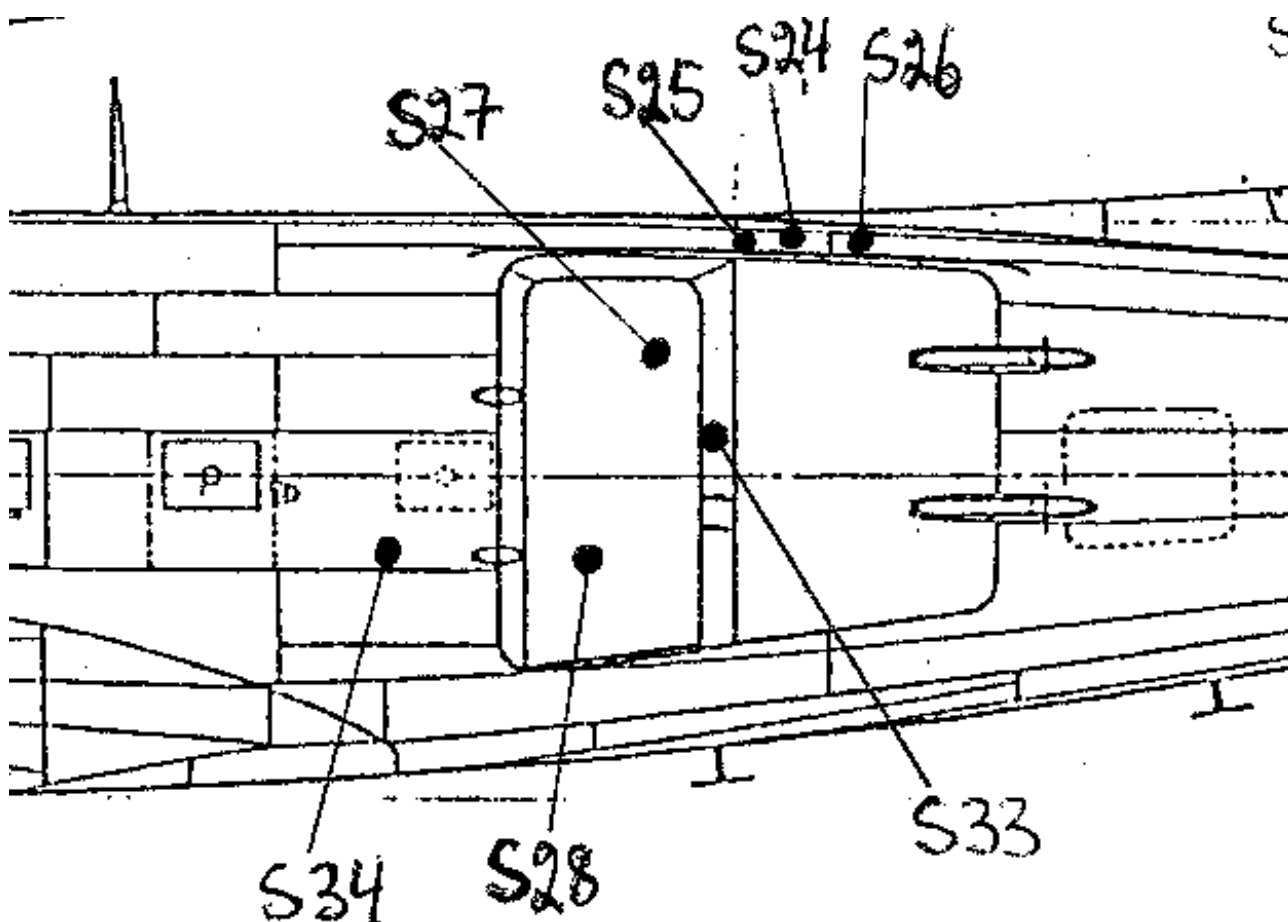
I området kring bakre last- och fallskärmsdörr kan ett flertal utgående splitterskador konstateras. Utöver dessa finns ett ytterligare antal splitterträffar i fallskärmsdörrens insida som inte återfinns på dess utsida (splittren har stannat i dörrens innanmäte).

Dessa splitterskador kan sannolikt i första hand hänföras till brisad i S01, men eventuellt även till S04, som dock ligger under kabingolvet och till del skydd av operatörsplatsen framför toaletten. Såväl golvplåtar som operatörsplats med utrustning och eventuell personal på denna operatörsplats har sannolikt stoppat merparten av splittren från S04 innan de nått skrovets vänstersida.

Figur 28 Översiktsskiss, splitterskador i flygplanskroppens vänstra kring lastdörr

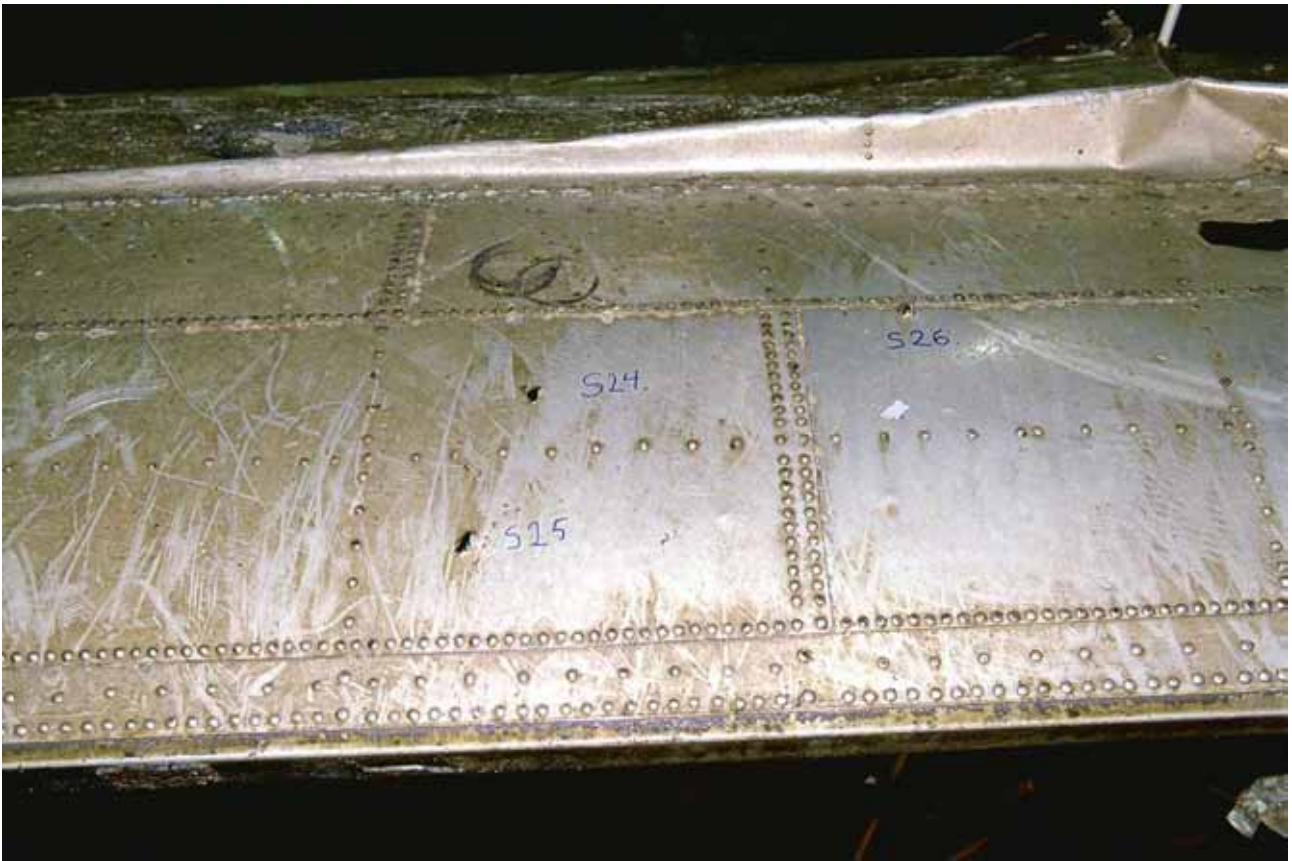
Figur 29 Utgående splitterskador S24-S26 i skrovet ovanför bakre lastdörr

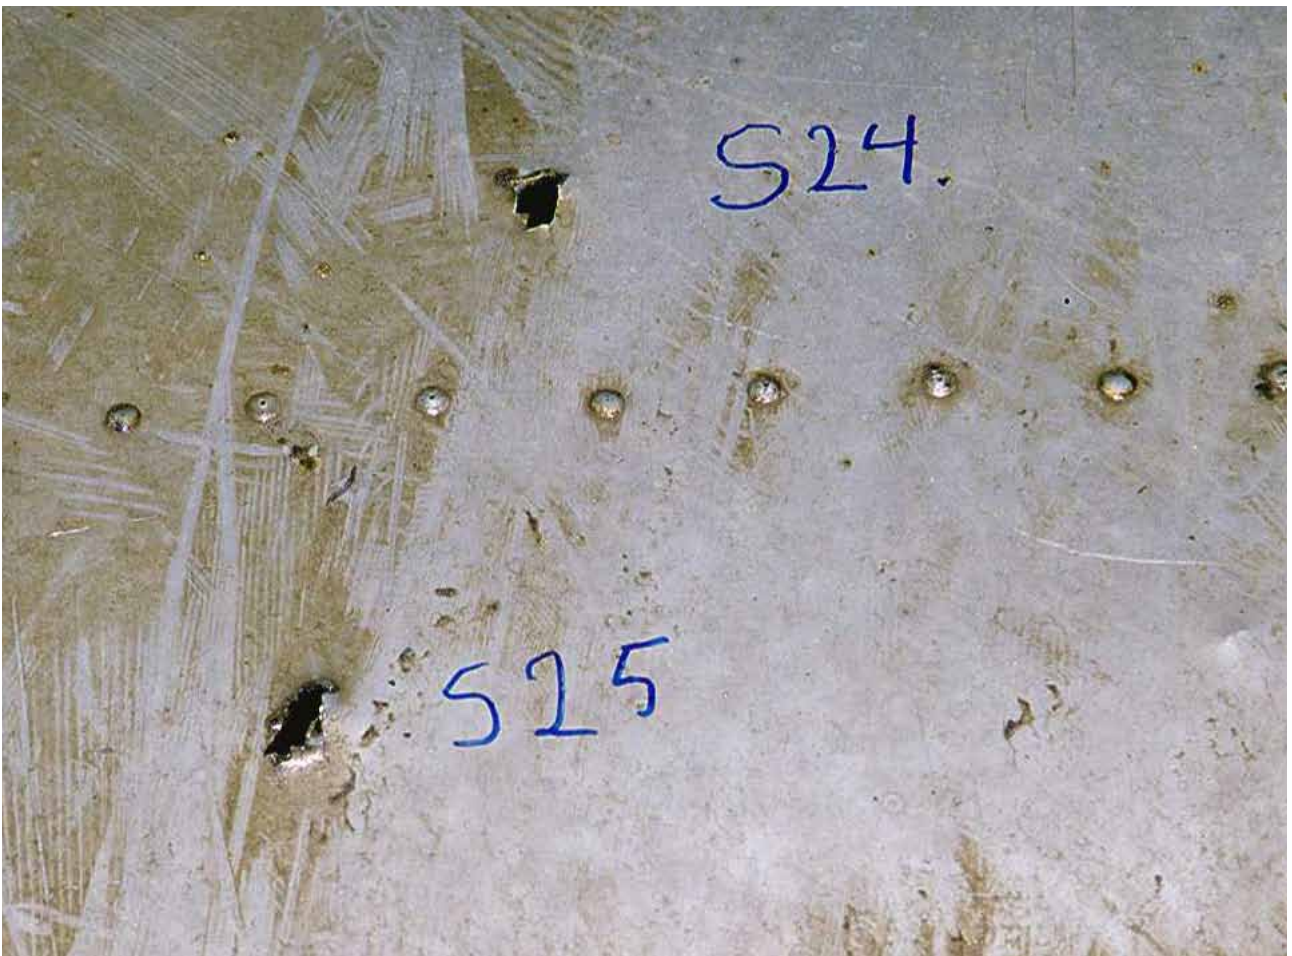
Figur 30 Detalj, utgående splitterskada S24-S25

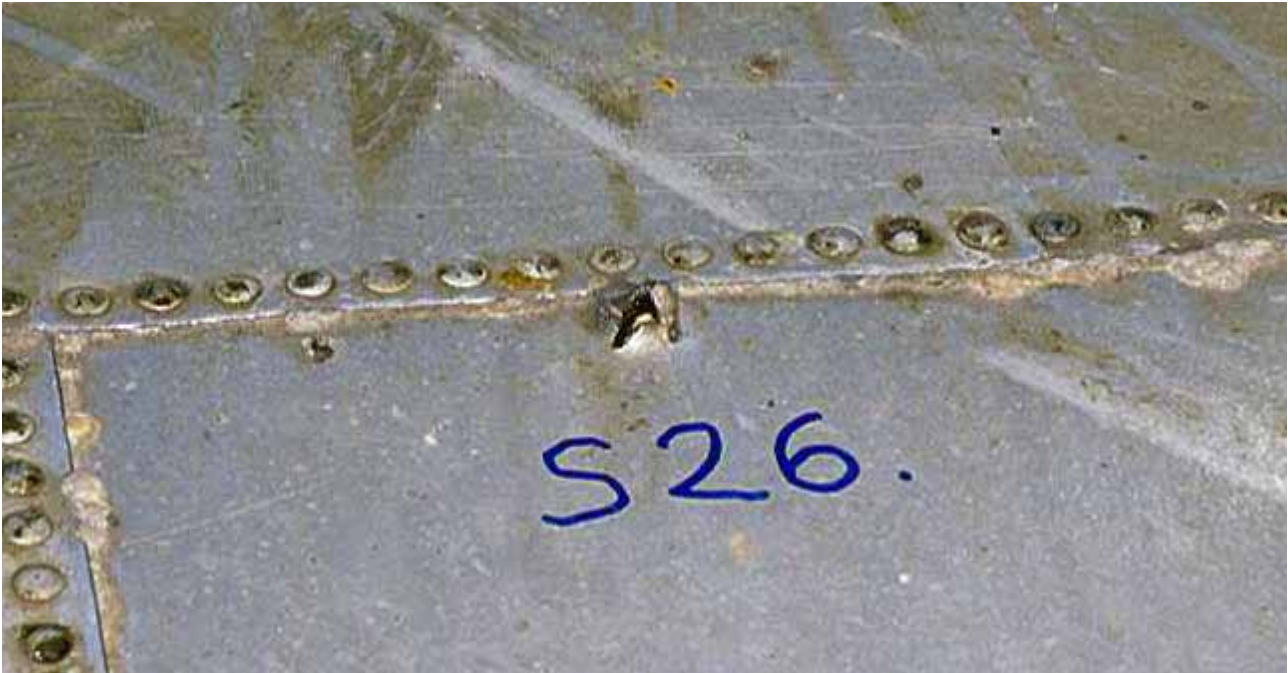
Figur 31 Detalj, utgående splitterskada S26

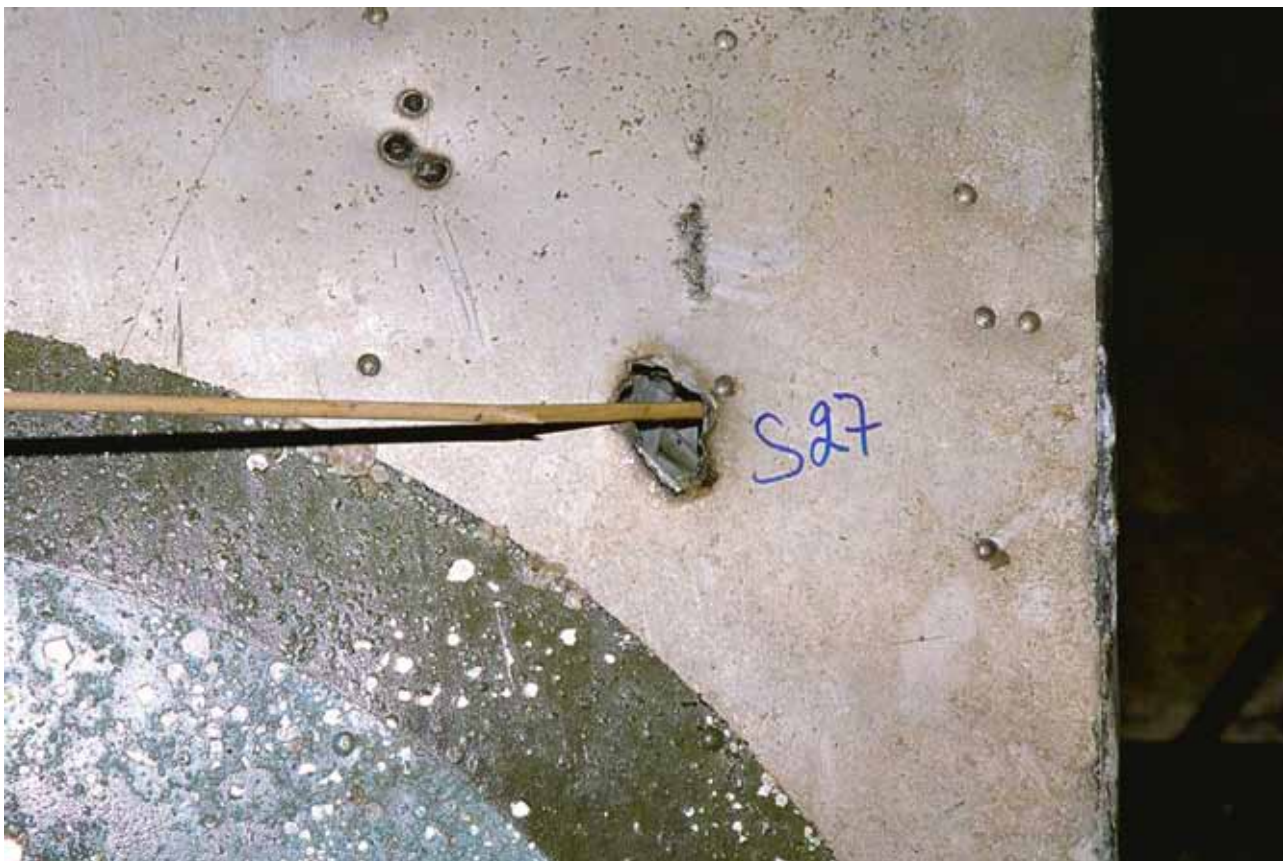
Figur 33 Detalj, splitterskada S27 (utträde)

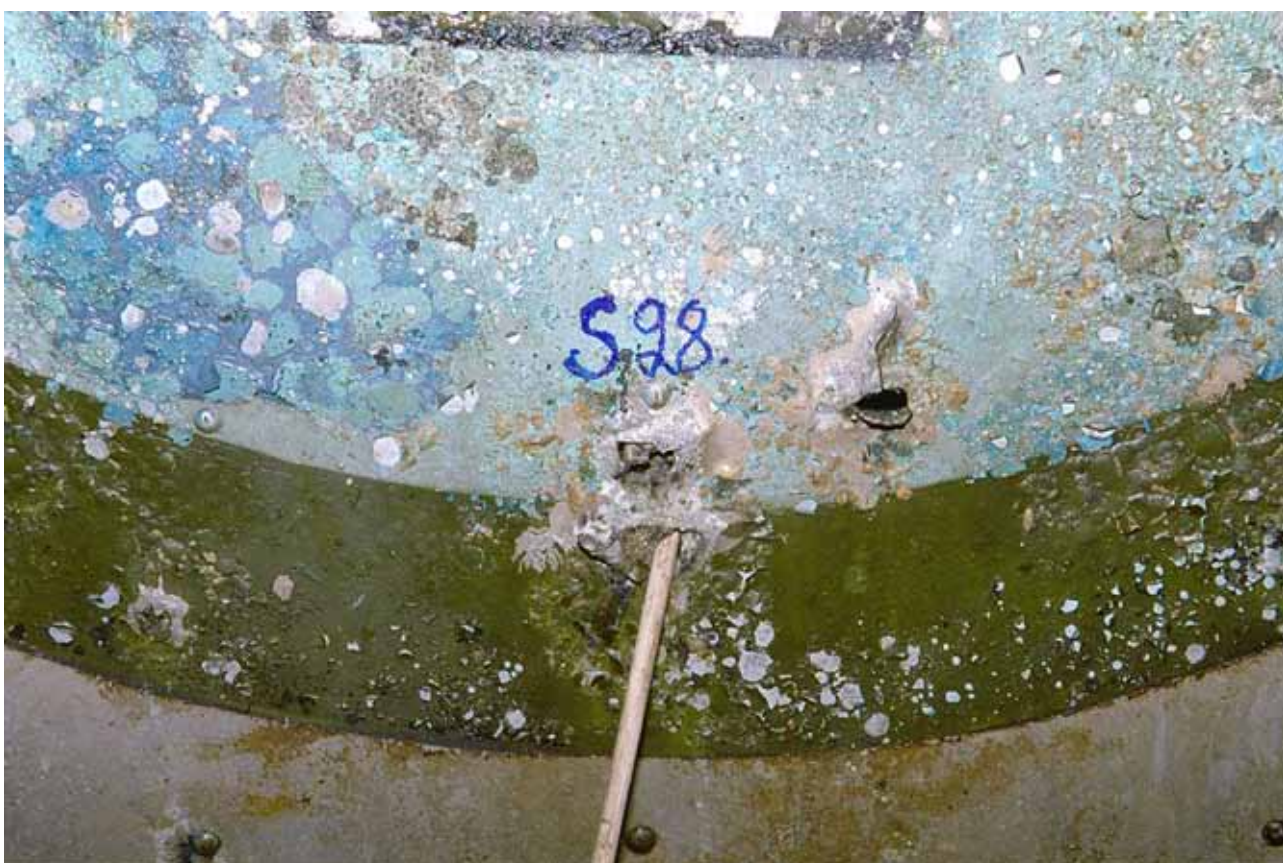
Figur 34 Detalj, splitterskada S28 (utträde)

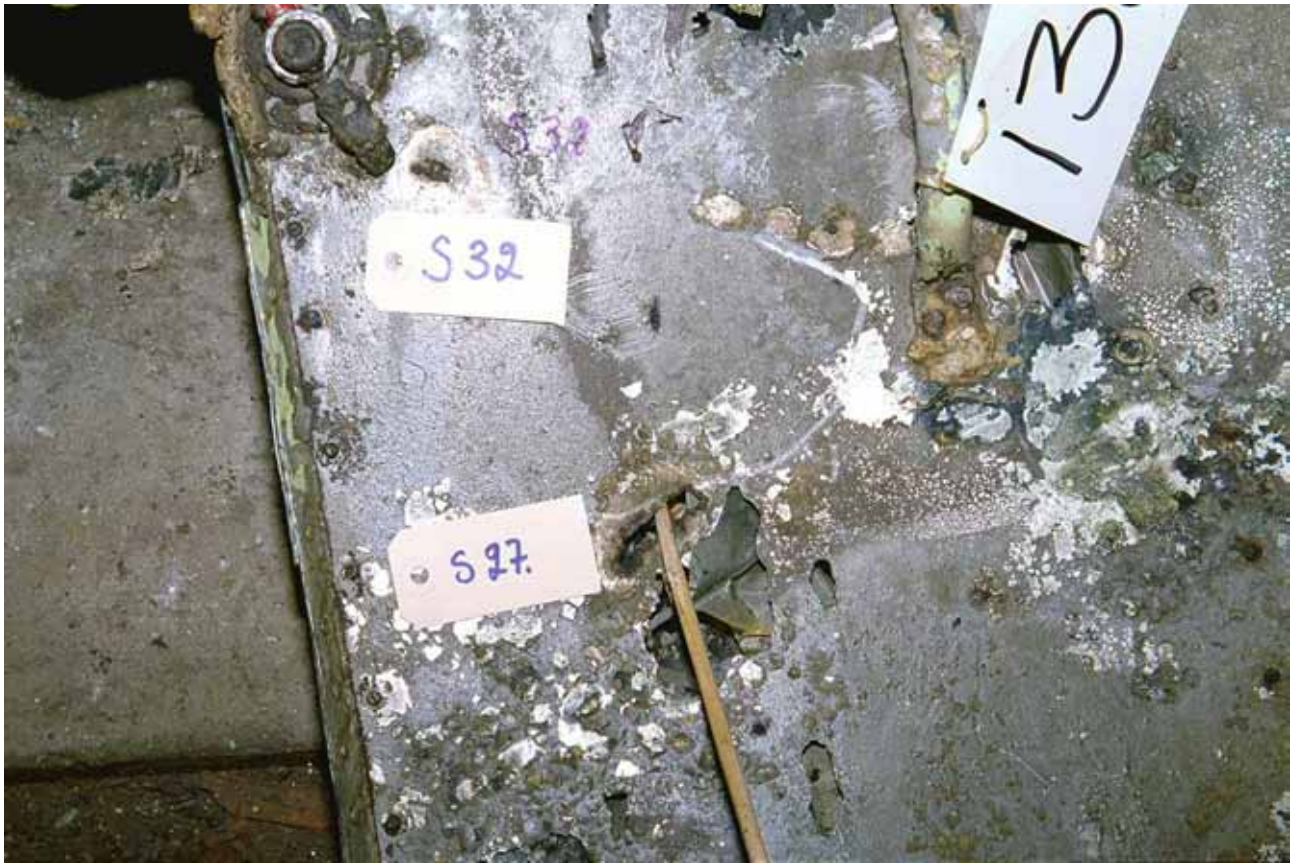
Figur 35 Detalj, splitterskada S27, S32 (fallskärmsdörrens insida)

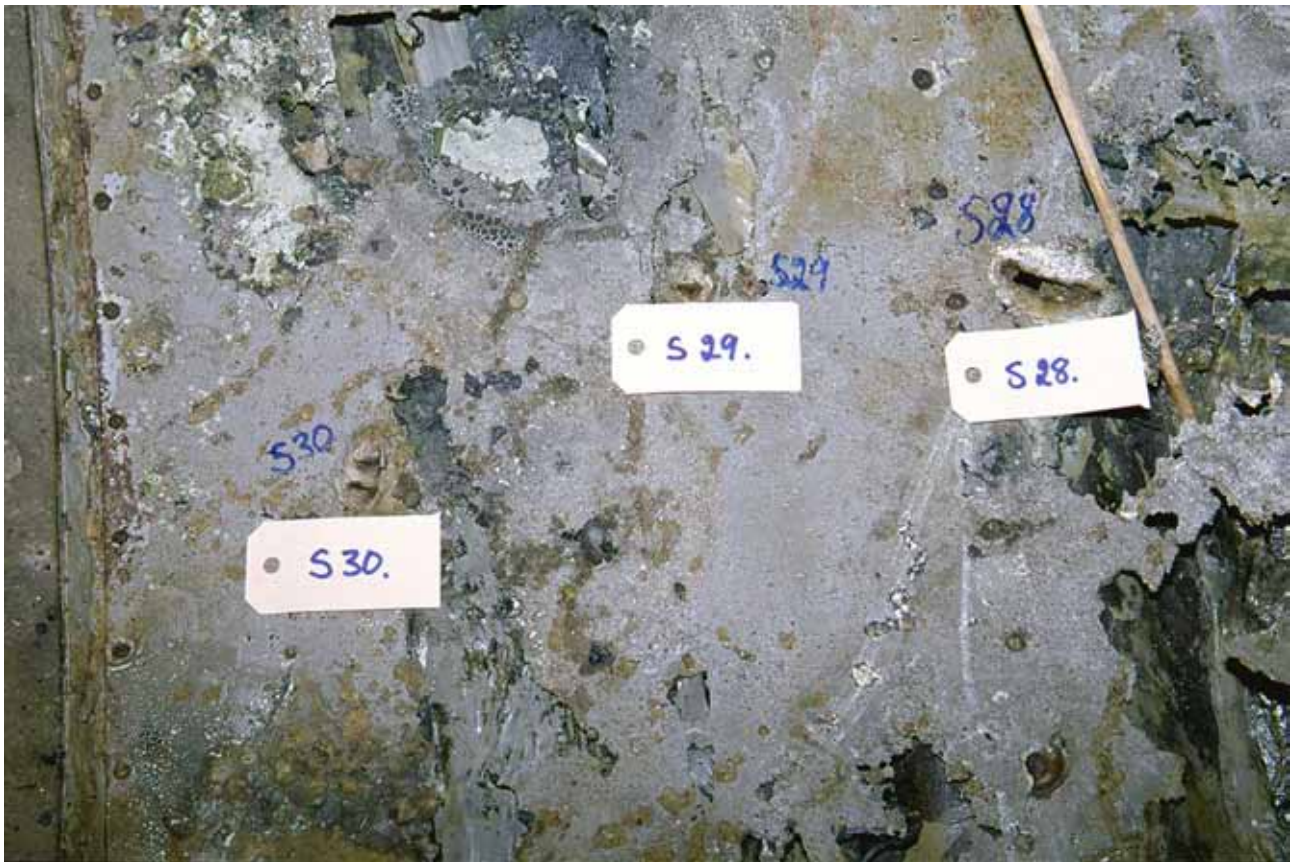
Figur 36 Detalj, splitterskada S28-S30 (fallskärmsdörrens insida)

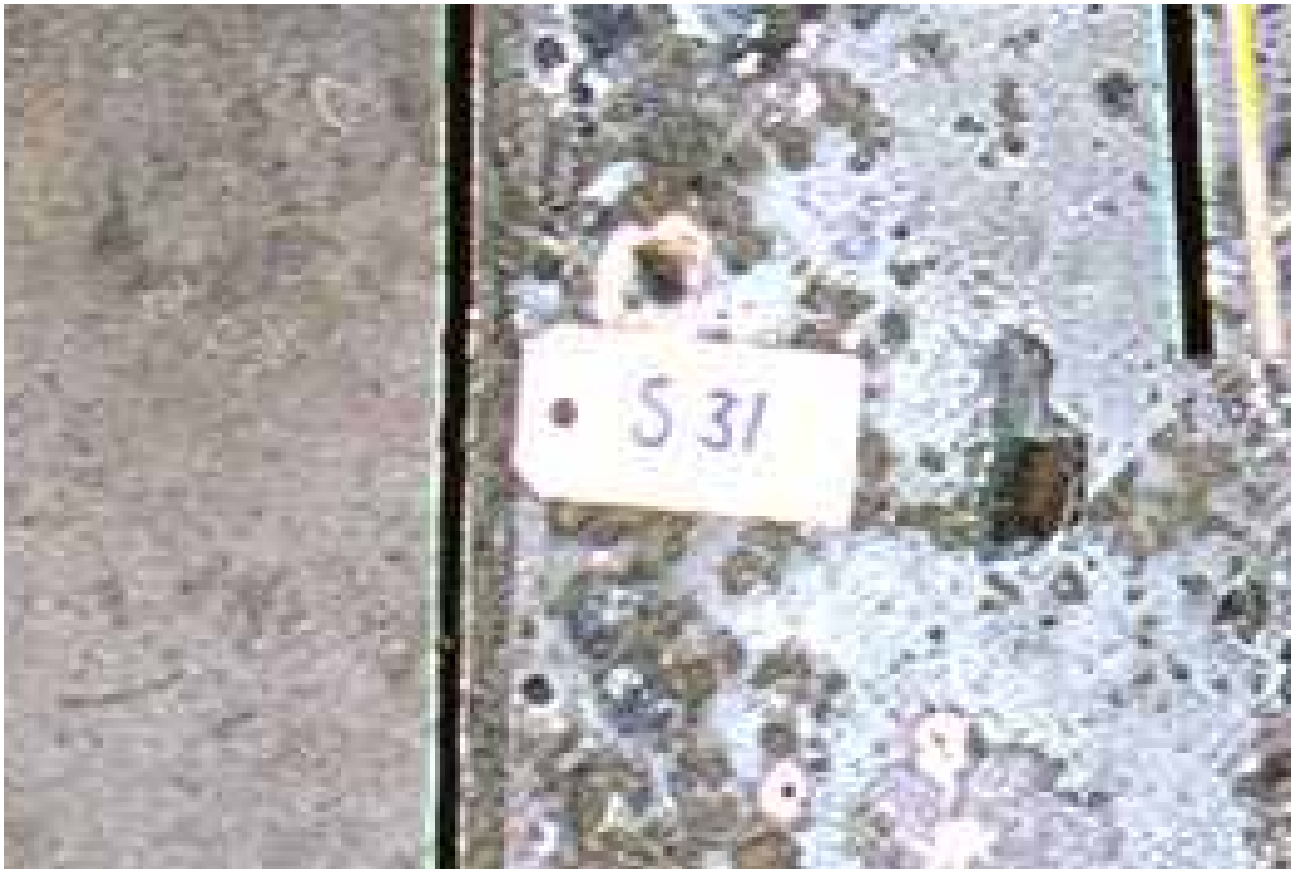
Figur 37 Detalj, splitterskada S31 (fallskärmsdörrens insida)

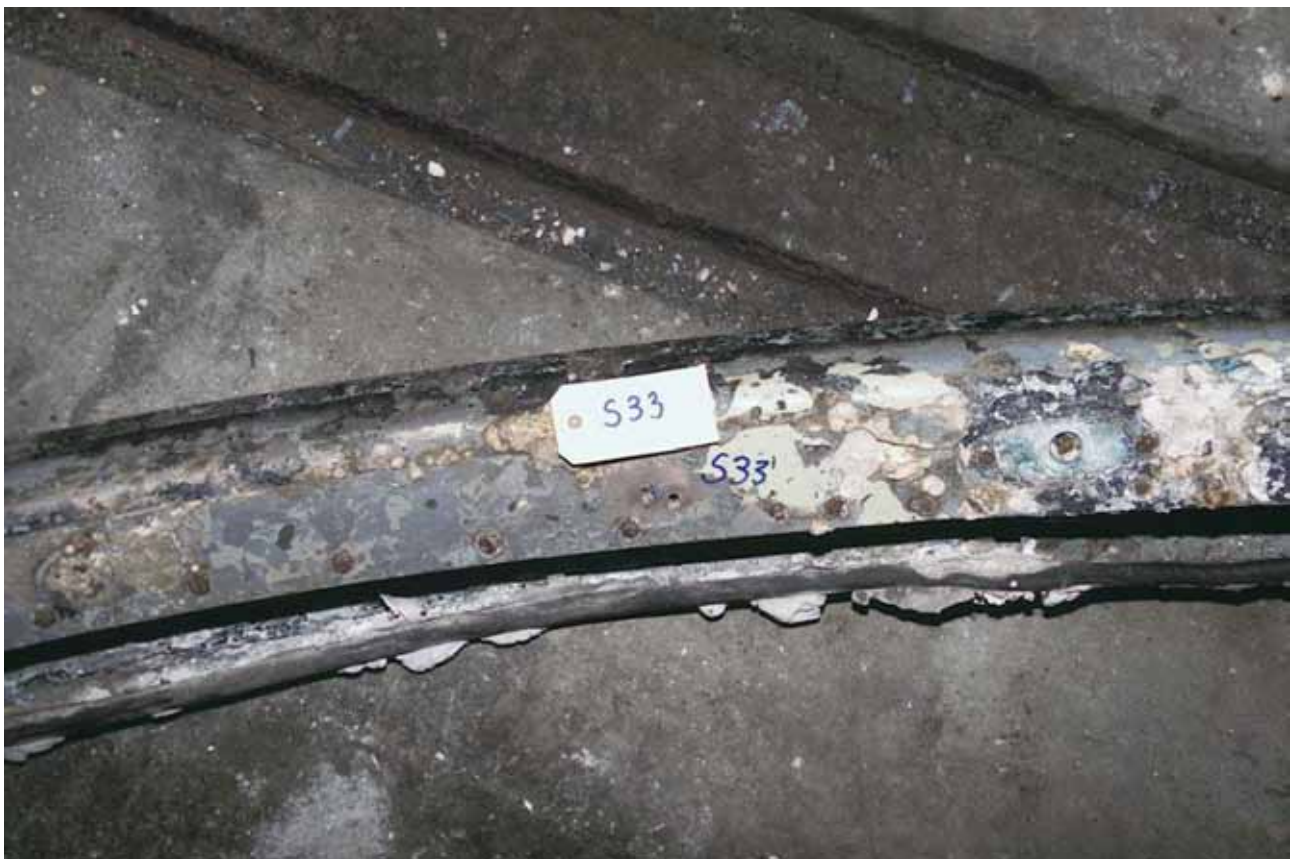
Figur 38 Detalj, splitterskada S33 i dörrkarm mellan bakre lastdörr och fallskärmsdörr

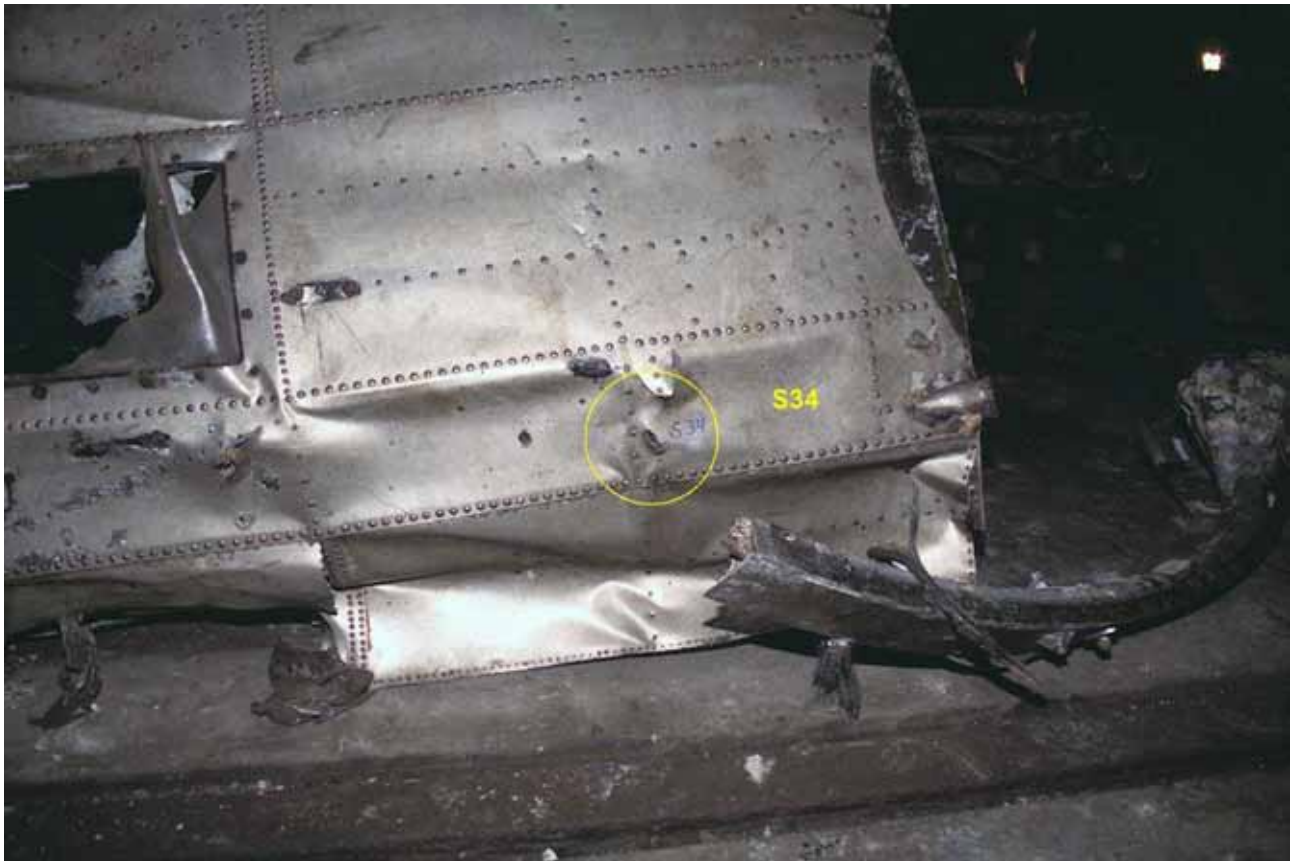
Figur 39 Utgående splitterskada S34, vänster sida framför lastdörr

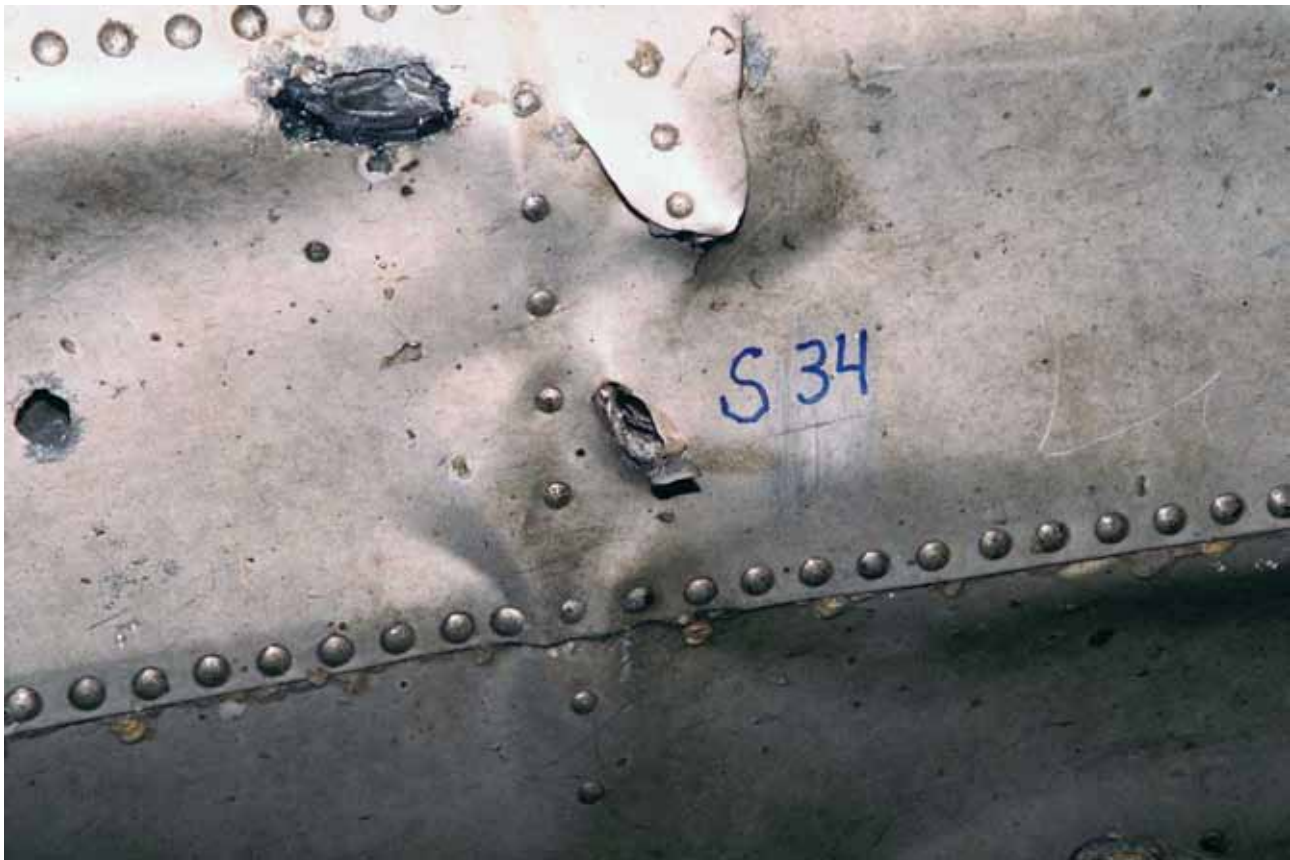
Figur 40 Detalj, splitterskada S34

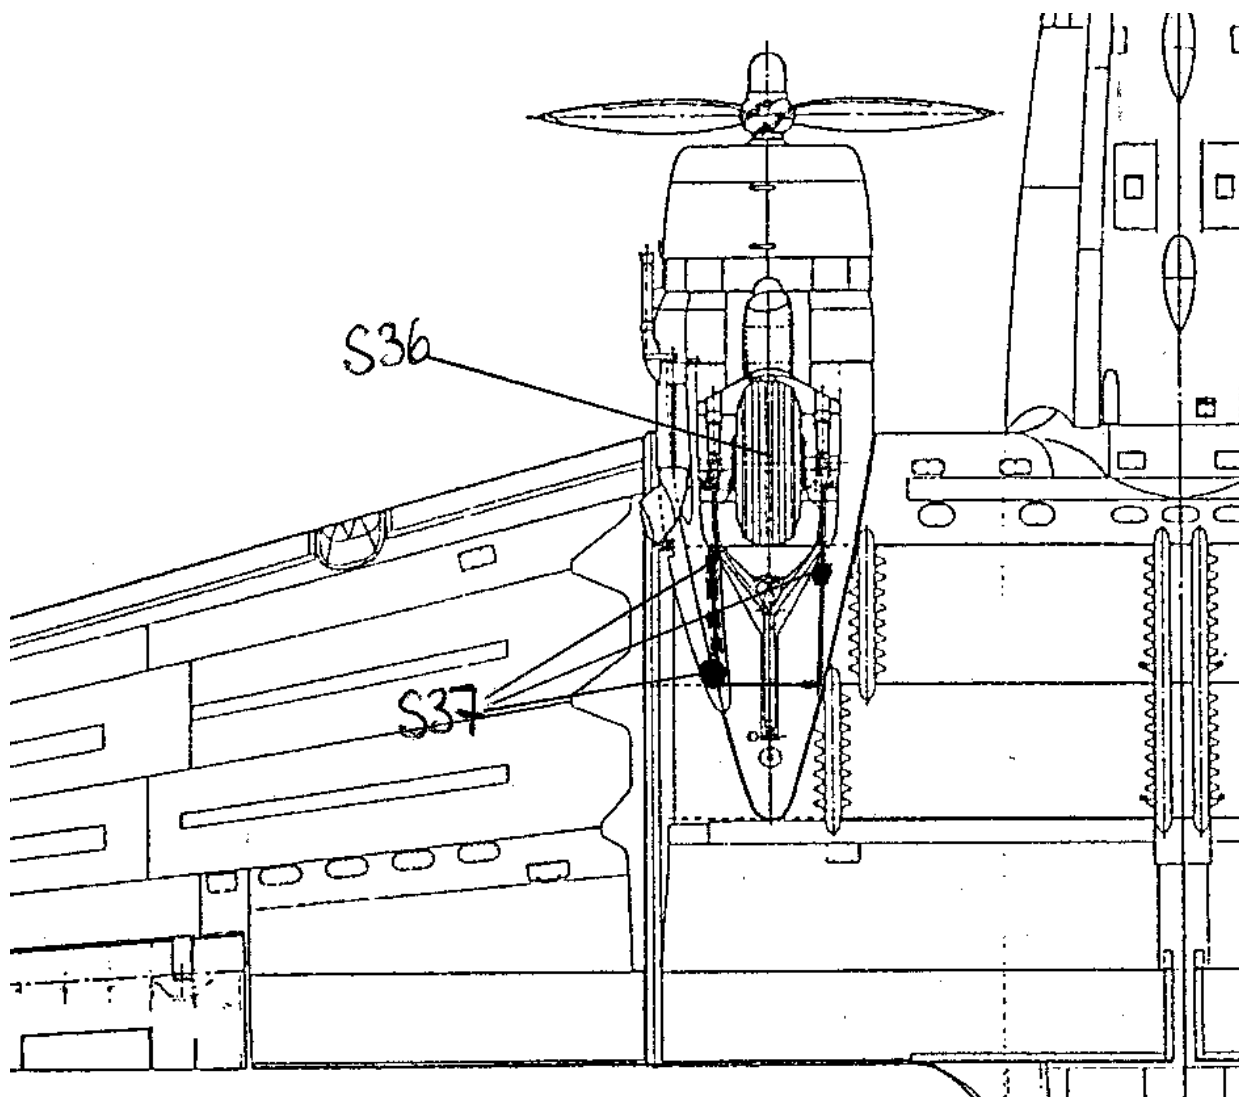
Plåtarna runt landningsställsstötten bakom höger landningsställ bär tydliga spår av vapenverkan. Ett stort antal tättsittande splitterskador kan konstateras i utrymmets bakre delar, och minst två splitter har träffat landningshjulets däck med punktering som resultat.

Av splitterskadornas omfattning och natur bedöms en eller flera spränggranater vara orsak till skadorna. Huruvida denna/dessa varit av 23 eller 37 mm kaliber är svårt att säga, då någon tydlig brisadskada inte stått att finna. Det kan dock konstateras att utöver de omfattande splitterskadorna så föreligger stora strukturskador i området, något som dock kan ha orsakats av nerslaget i vattnet såväl som av tryckverkan från spränggranater.

Då inga tecken står att finna på att granaten skulle ha penetrerat vingens ovansida har den sannolikt träffat hjulhuset underifrån och bakifrån.

Figur 41 Översiktsskiss, brisadnära splitterskador i höger hjulhus S37 och i höger landningsställsdäck S36

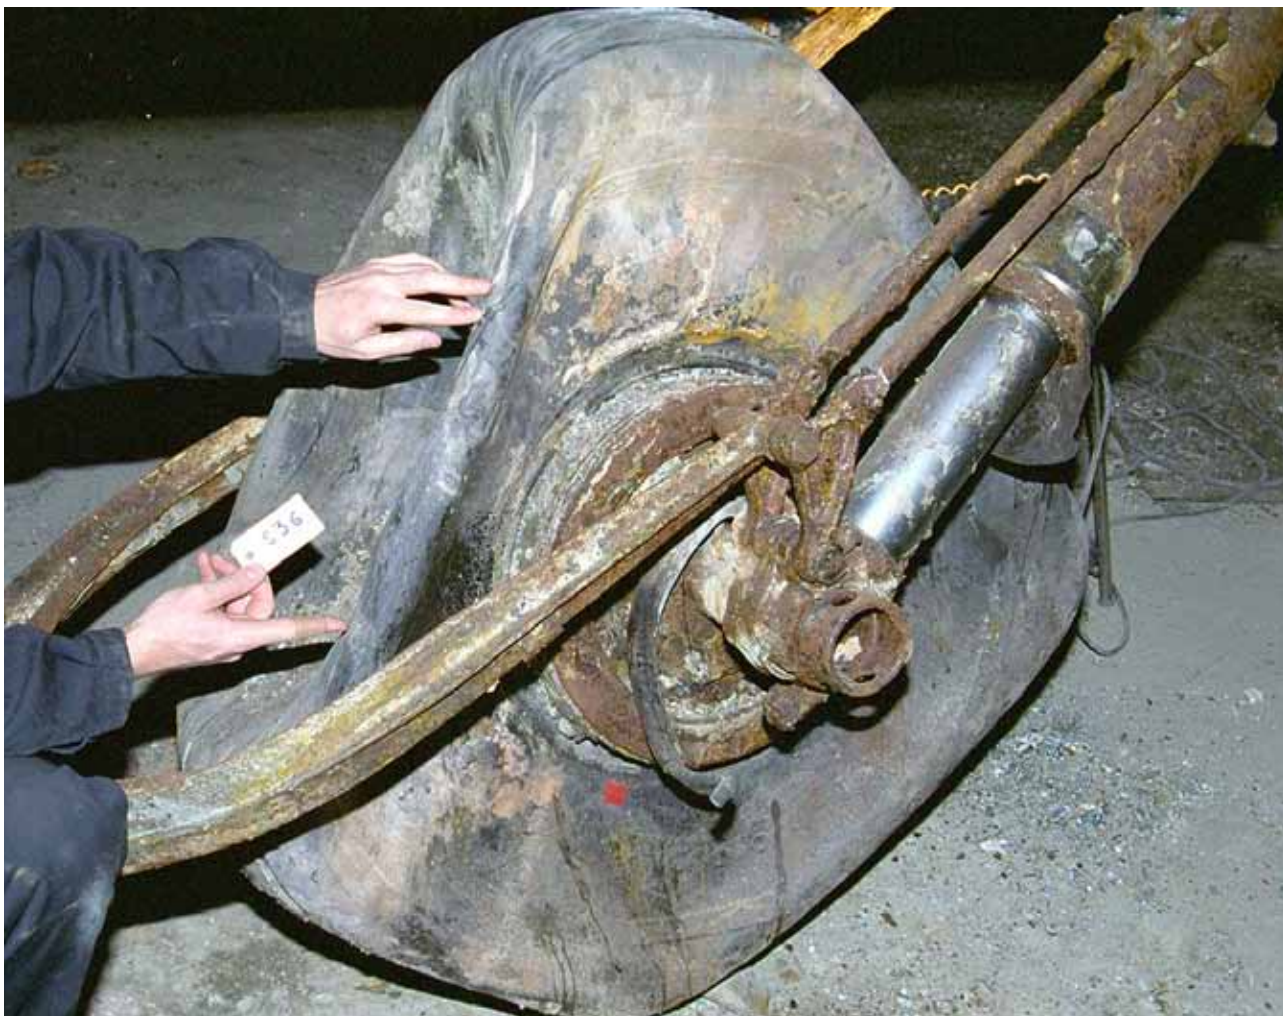
Figur 42 Splitterskada S36A, S36B, höger landningsställ (däck punkterat)

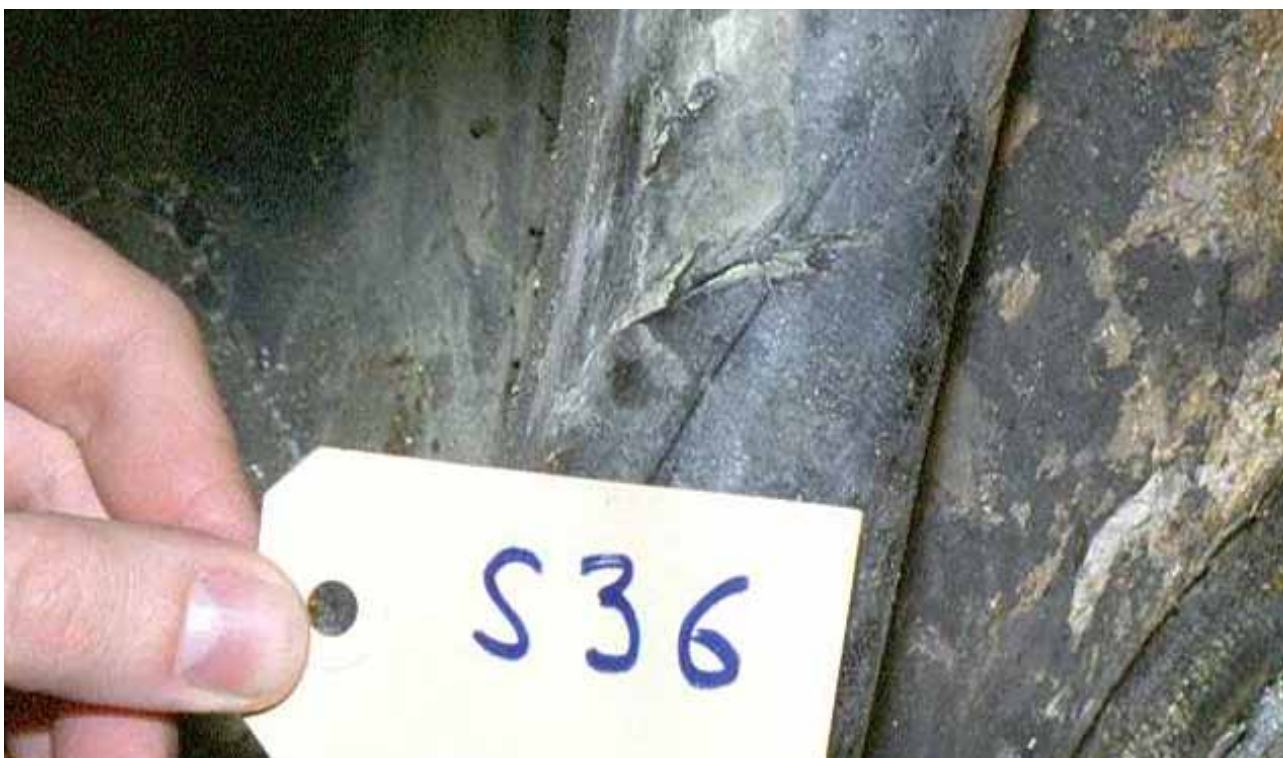
Figur 43 Detalj, splitterskada S36A
