John Ottosson

Beskjutnings-skador TP79.001 "DC-3"

1. Inledning

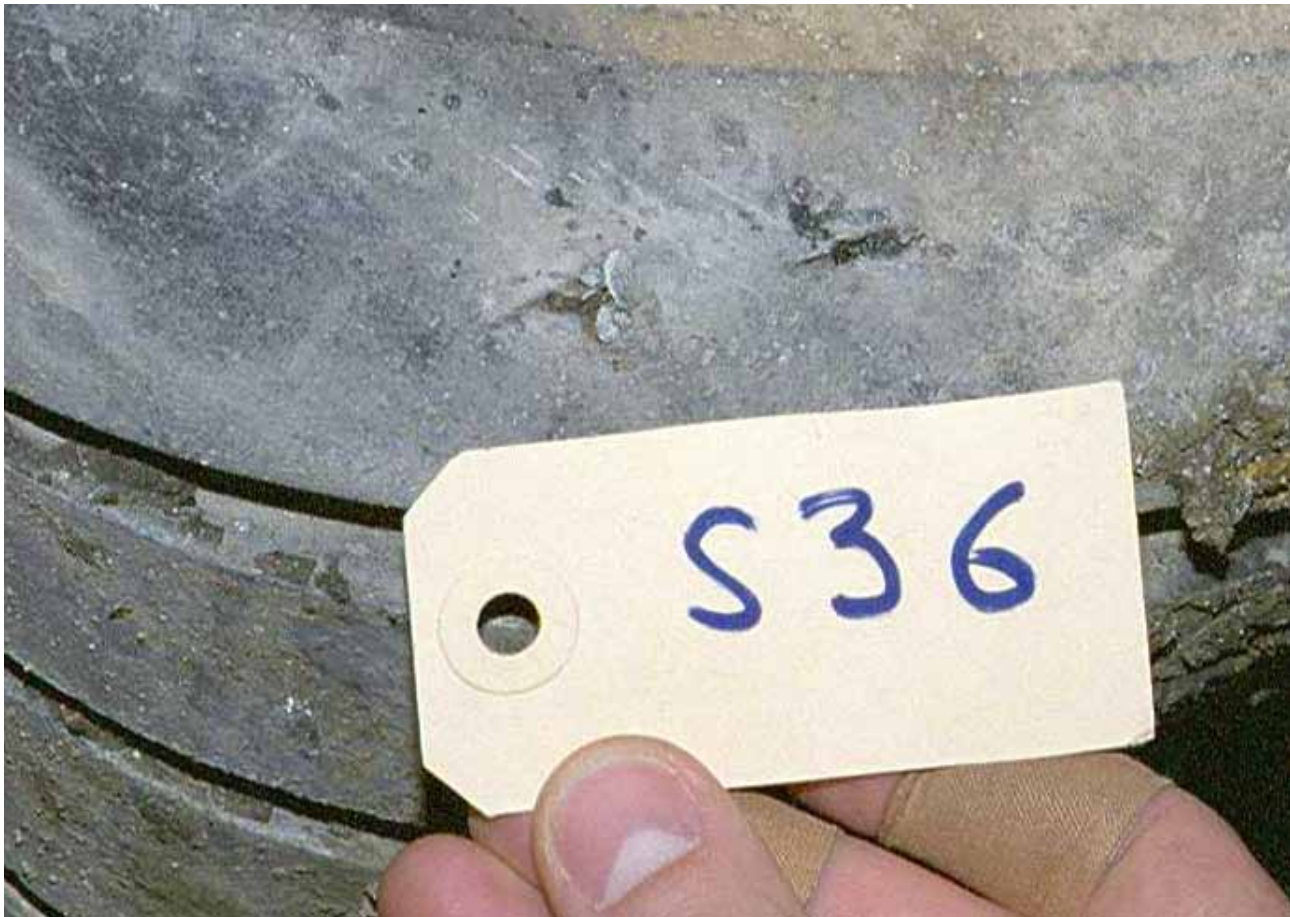
Figur 44 Detalj, splitterskada S36B

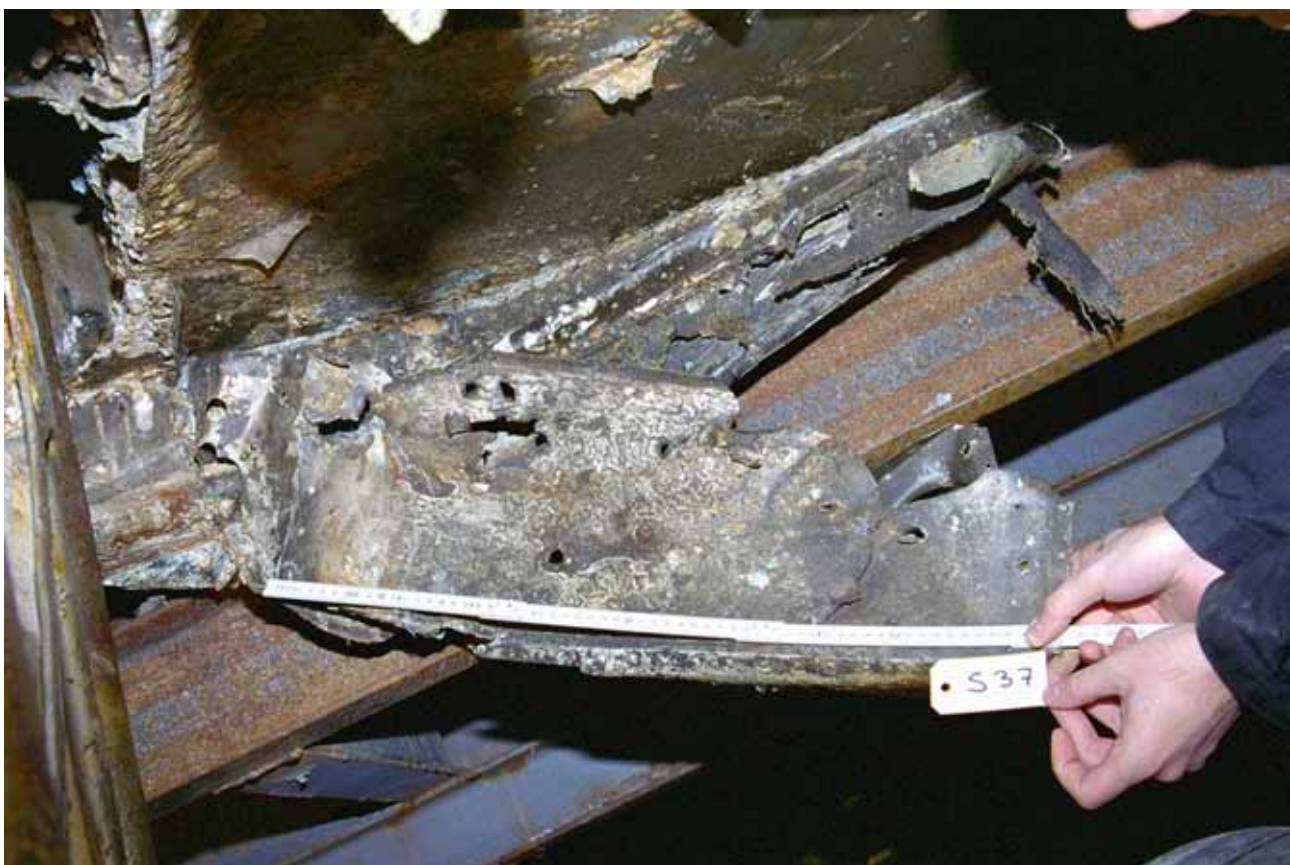
Figur 45 Omfattande splitterskador S37 i lossliten plåt vid landningsställsstötta bakom höger hjulhus

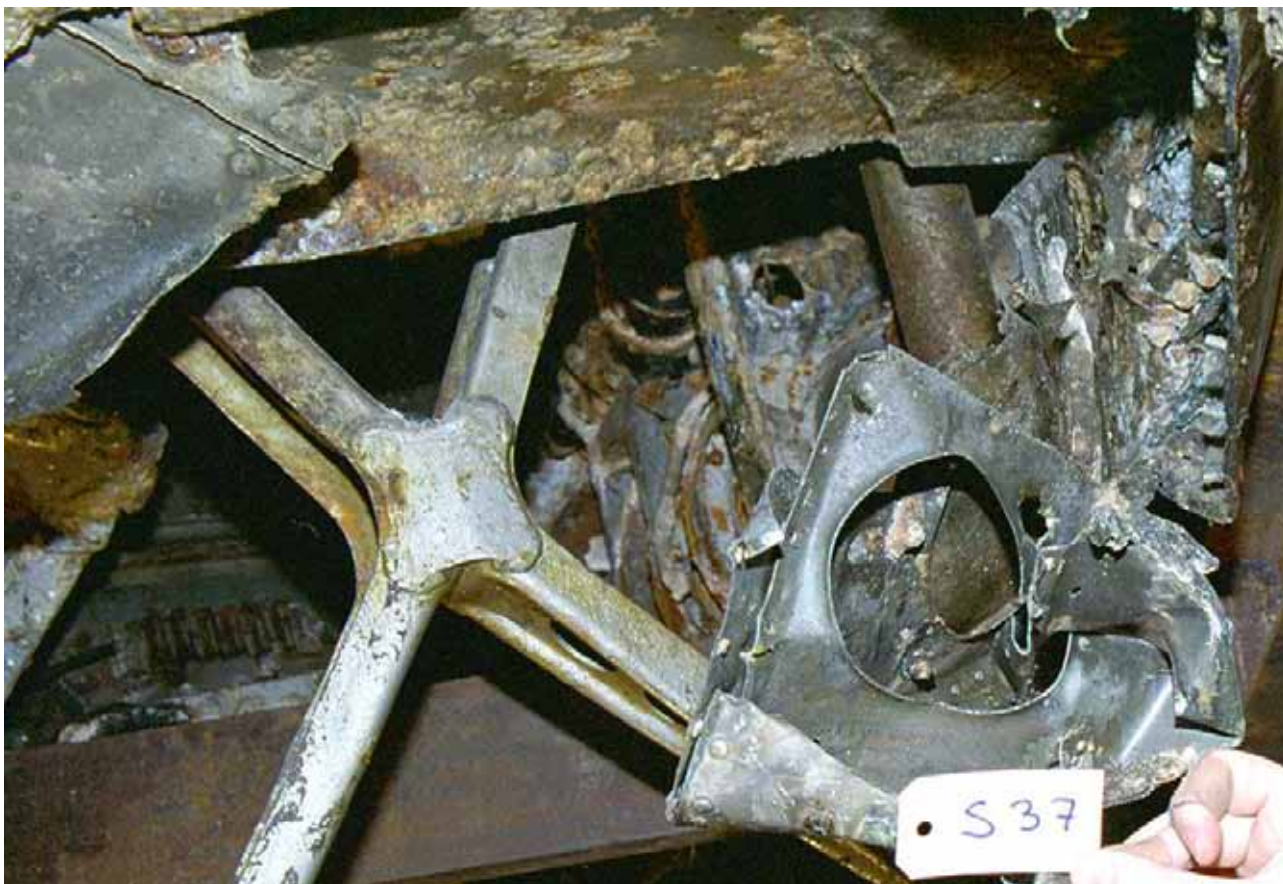
Figur 46 Ytterligare splitterskador S37 bakom höger hjulhus (sett bakifrån)

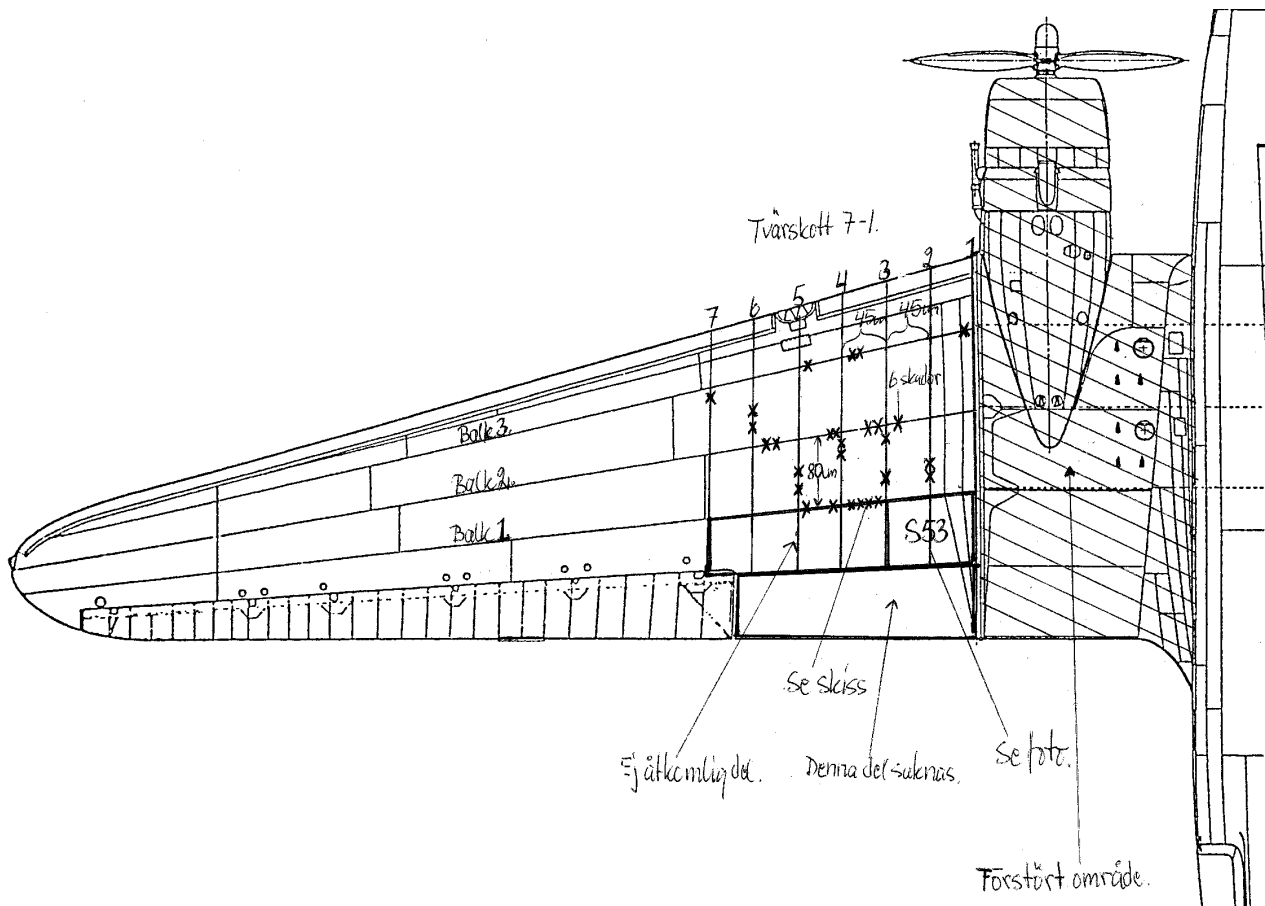
Som framgår av Figur 47 har vänster vinge omfattande strukturskador mellan kropp och skevroder. I ett stort område mellan flygplanskroppen och ut t o m motorgondolen saknas stora delar helt och vingens bakre del bär tydliga spår av granatbrisader (brisadnära splitter- och strukturskador). Det stora antalet splitterskador i vingens bakre och inre delar tyder på att multipla granater briserat här.

Figur 48 Översiktsskiss, omfattande splitter-, brand- och brisadskador S53 i vänster vinge (inre splitterskador i balkar och tvärsnitt markerade med X)

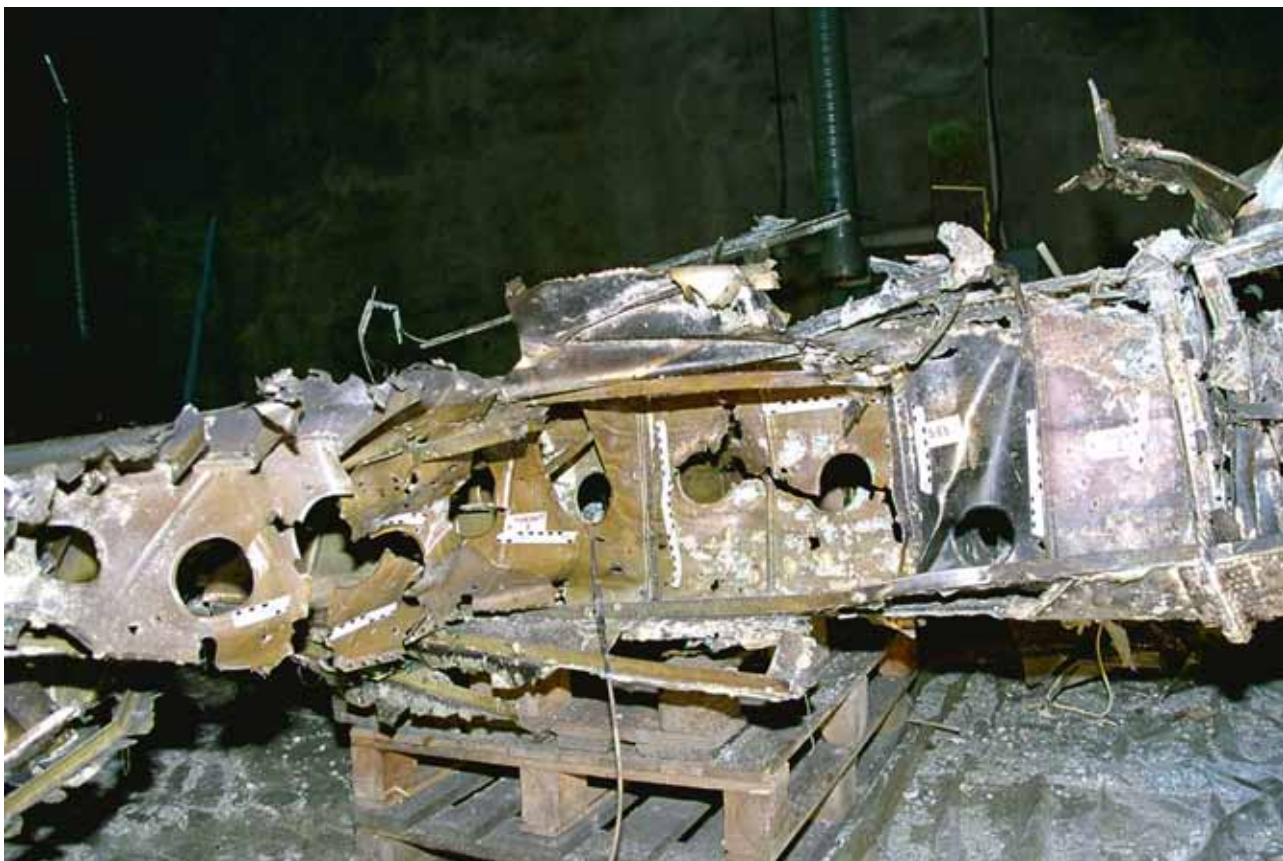
Figur 50 Översikt, splitter- och brisadskador S53 i vänster vinges bakkant

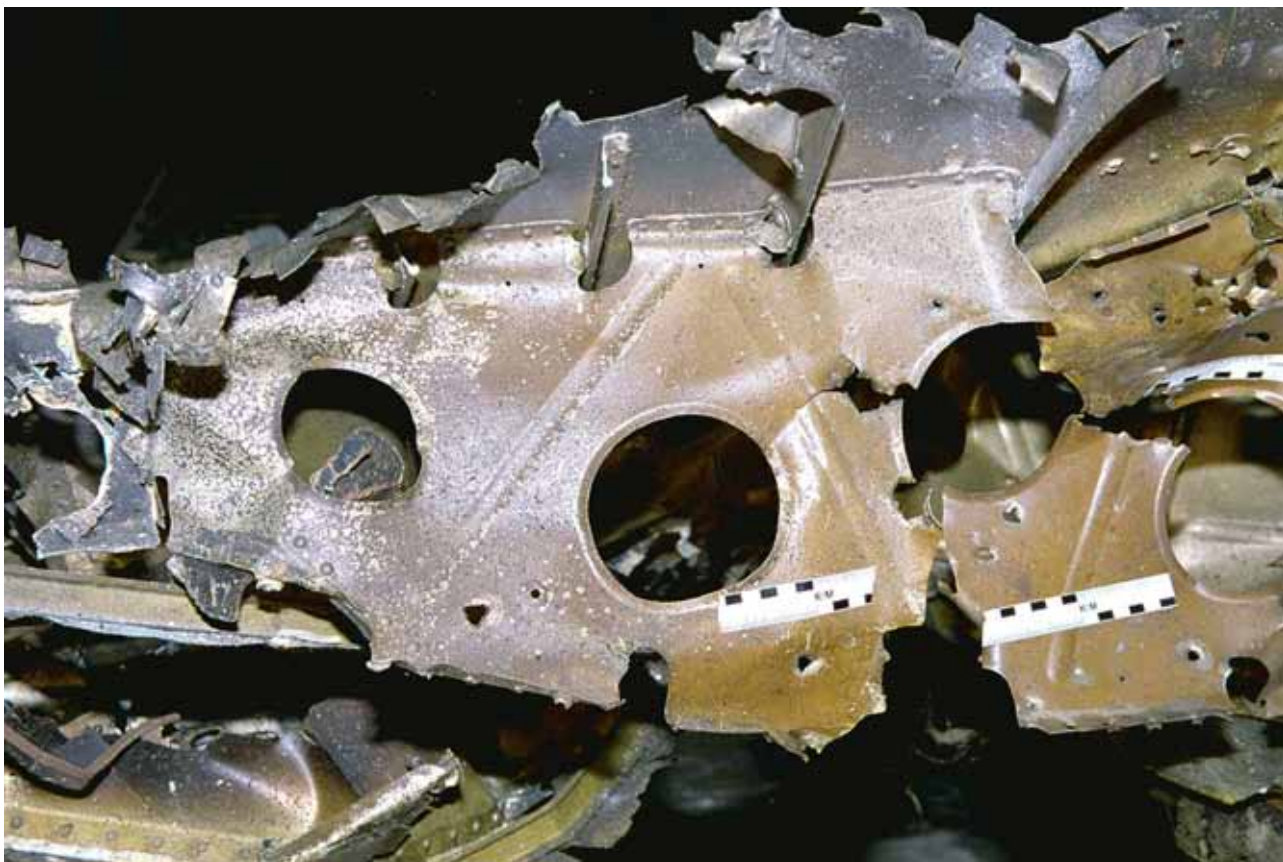
Figur 51 Detalj 1, brisadnära splitterskador S53, vänster vinges bakkant

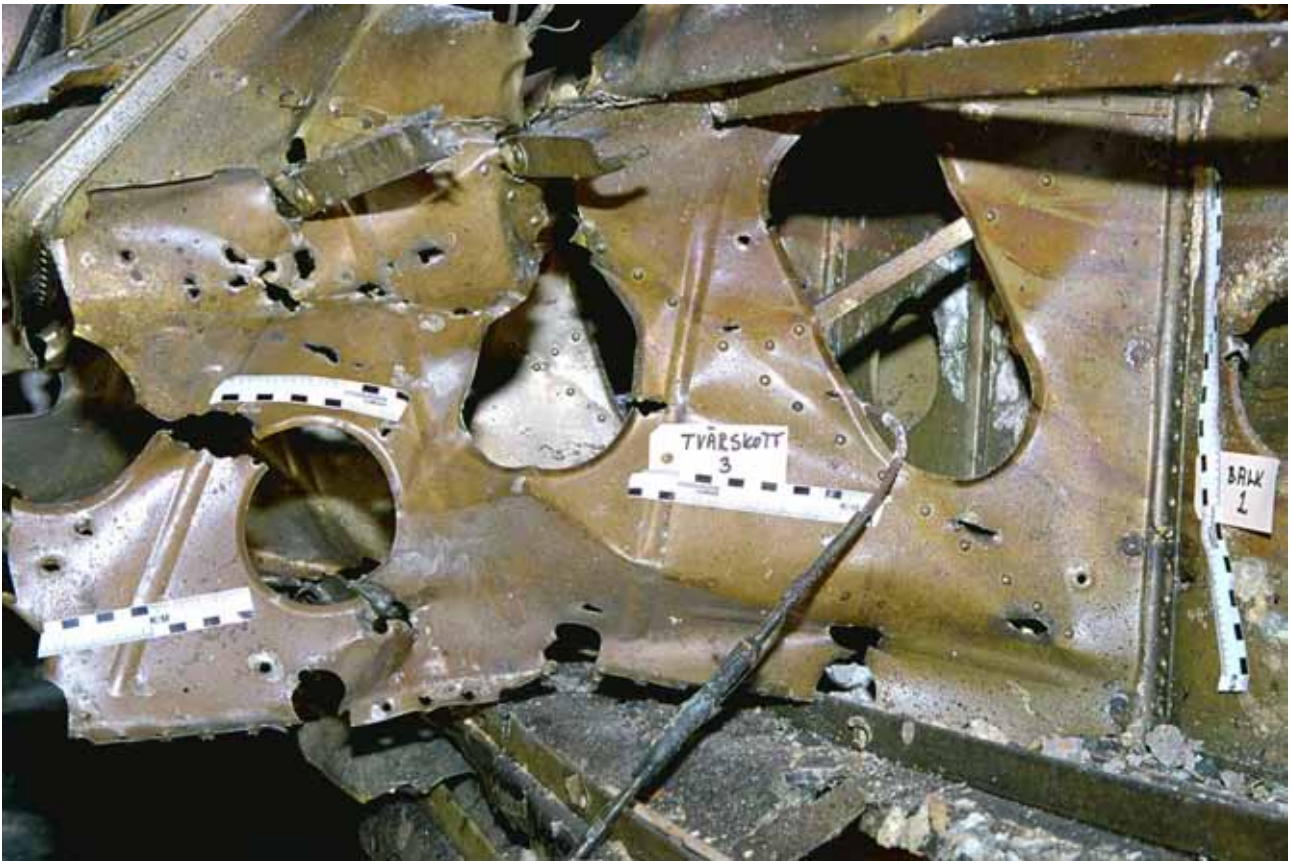
Figur 52 Detalj 2, brisadnära splitterskador S53, vänster vinges bakkant

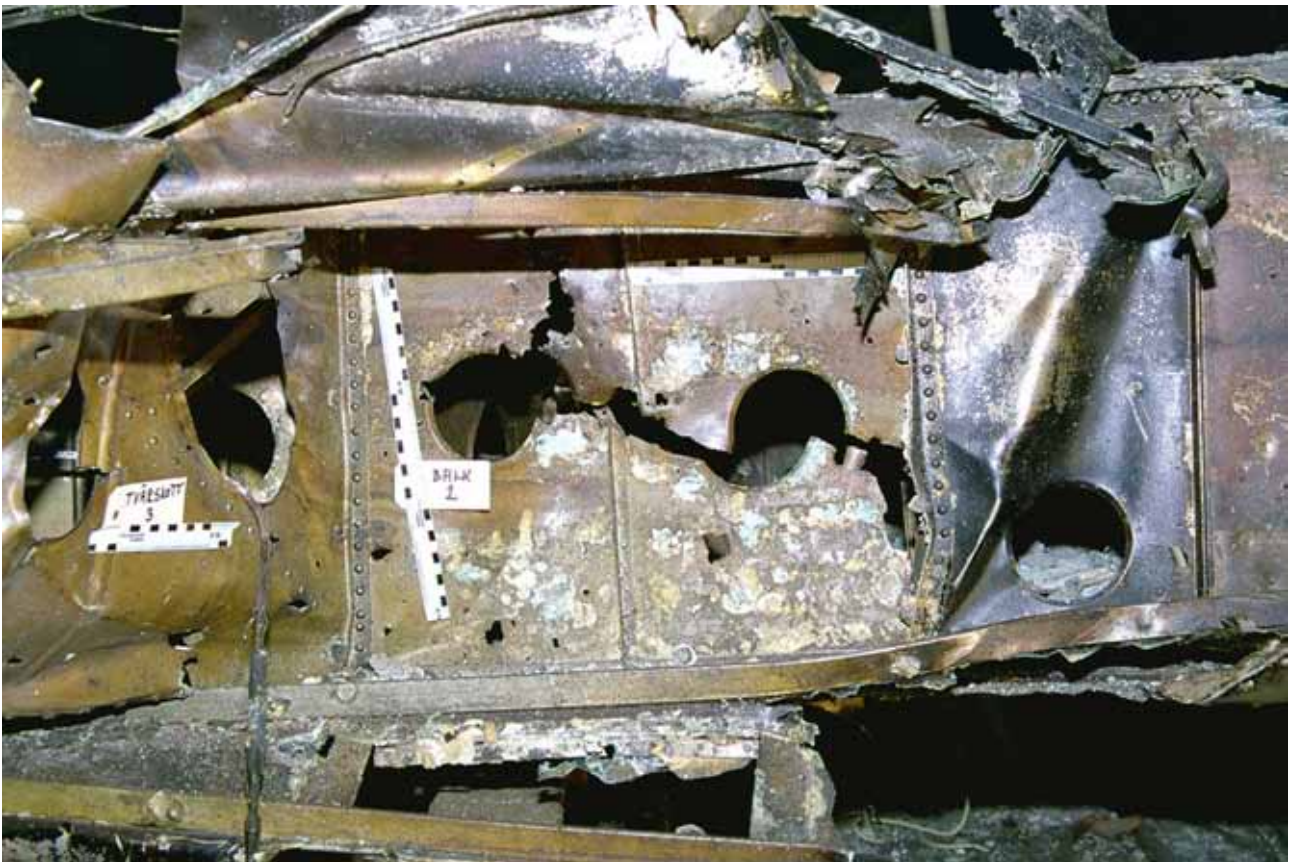
Figur 53 Detalj 3, splitterskador S53, vänster vinges bakkant

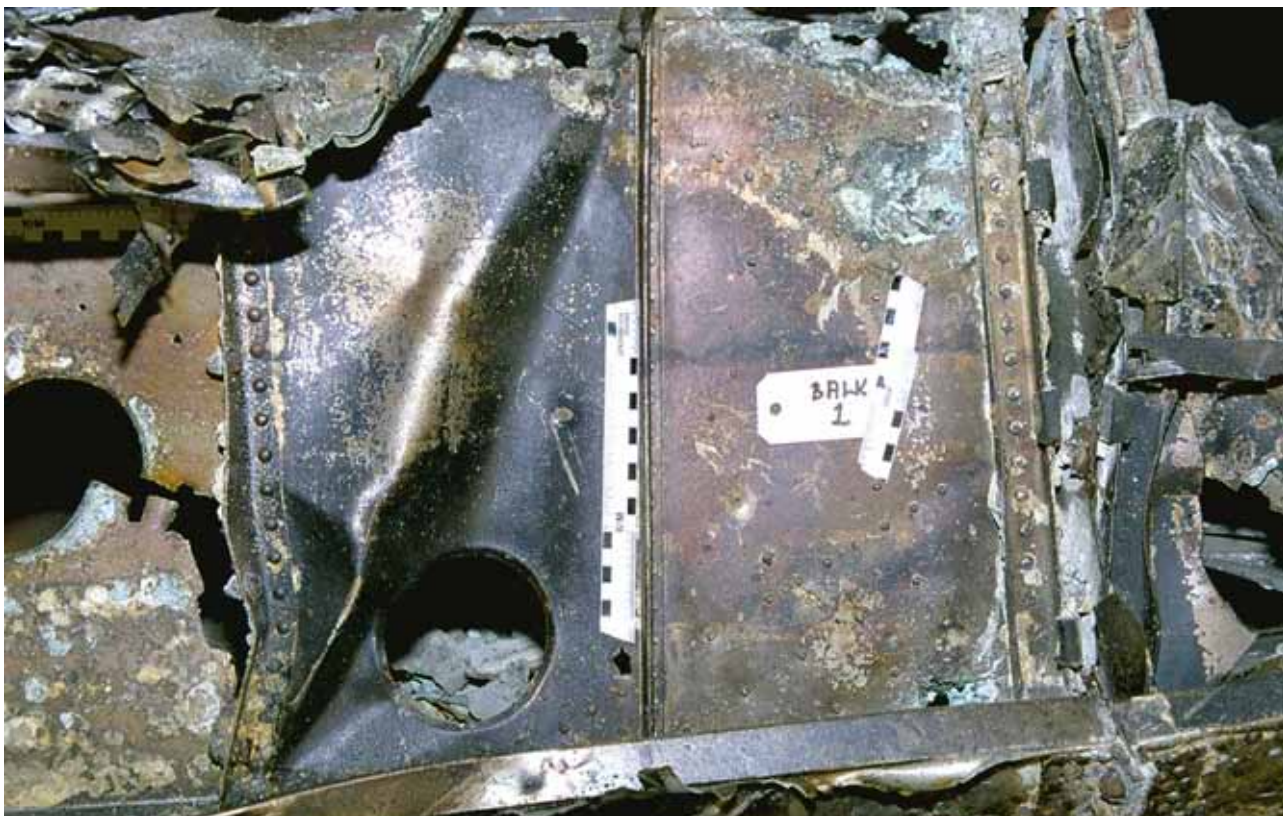
Figur 54 Detalj 4, splitterskador S53, vänster vinges bakkant

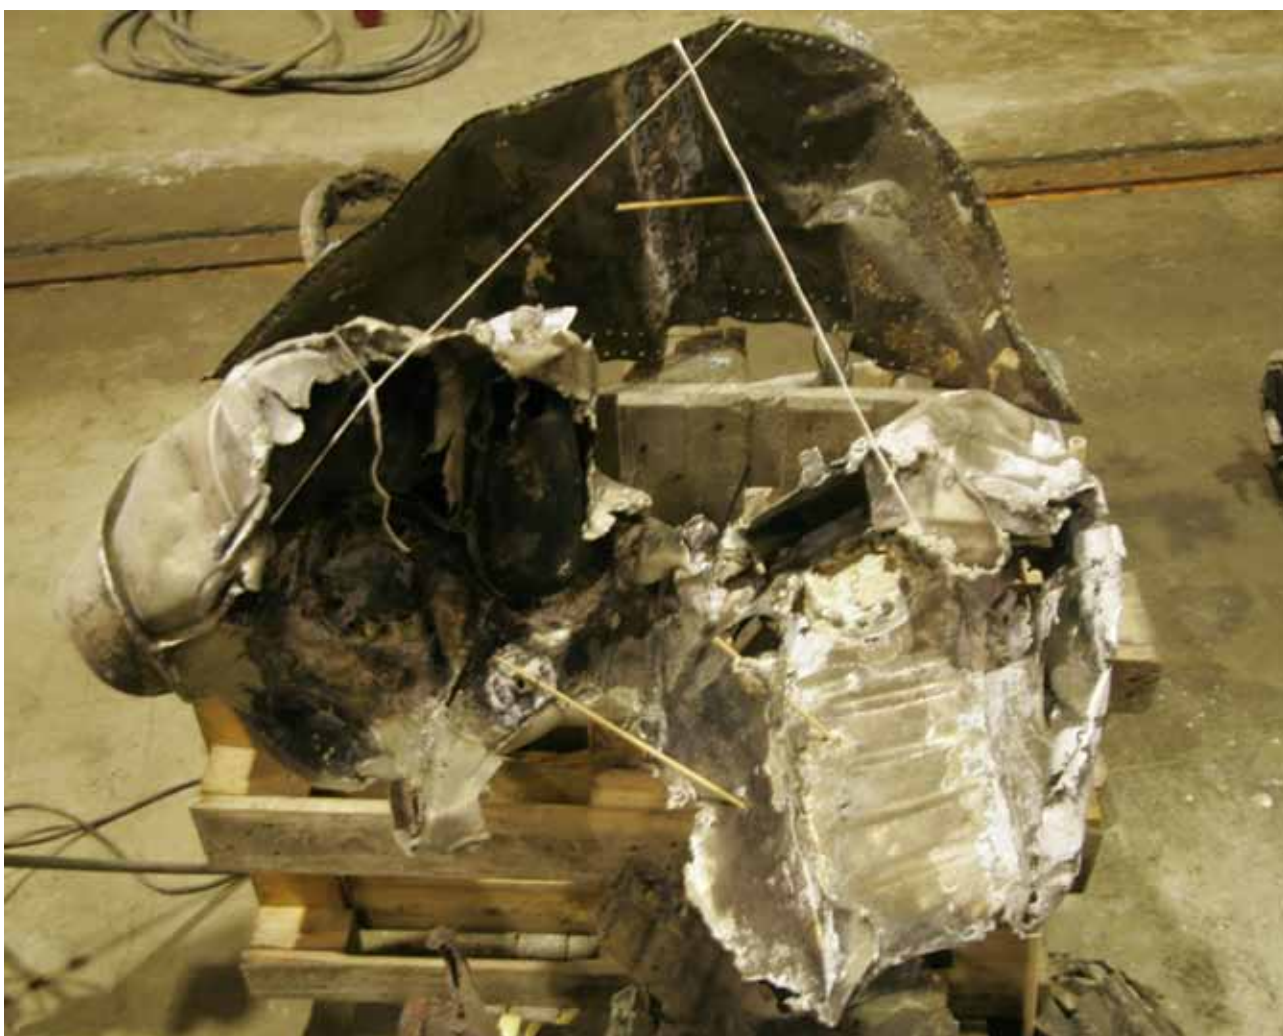
Utöver ovan nämnda brisader, som lämnat tydliga spår av tättsittande splitterskador i balkar och tvärskott är det troligt att ytterligare minst en granat detonerat vid oljetanken bakom vänster motor. Då detta område initialt saknades helt var denna teori svår att verifiera, men antyddes av datorsimuleringar i [2], och fick ytterligare stöd av den explosionsartade deformationen av oljetanken (se Figur 55) som kunde konstateras då denna återfanns vid en kompletterande bärgning.

Figur 55 Vänster oljetank, sannolik brisadskada och källa till brand i vänster innervinge

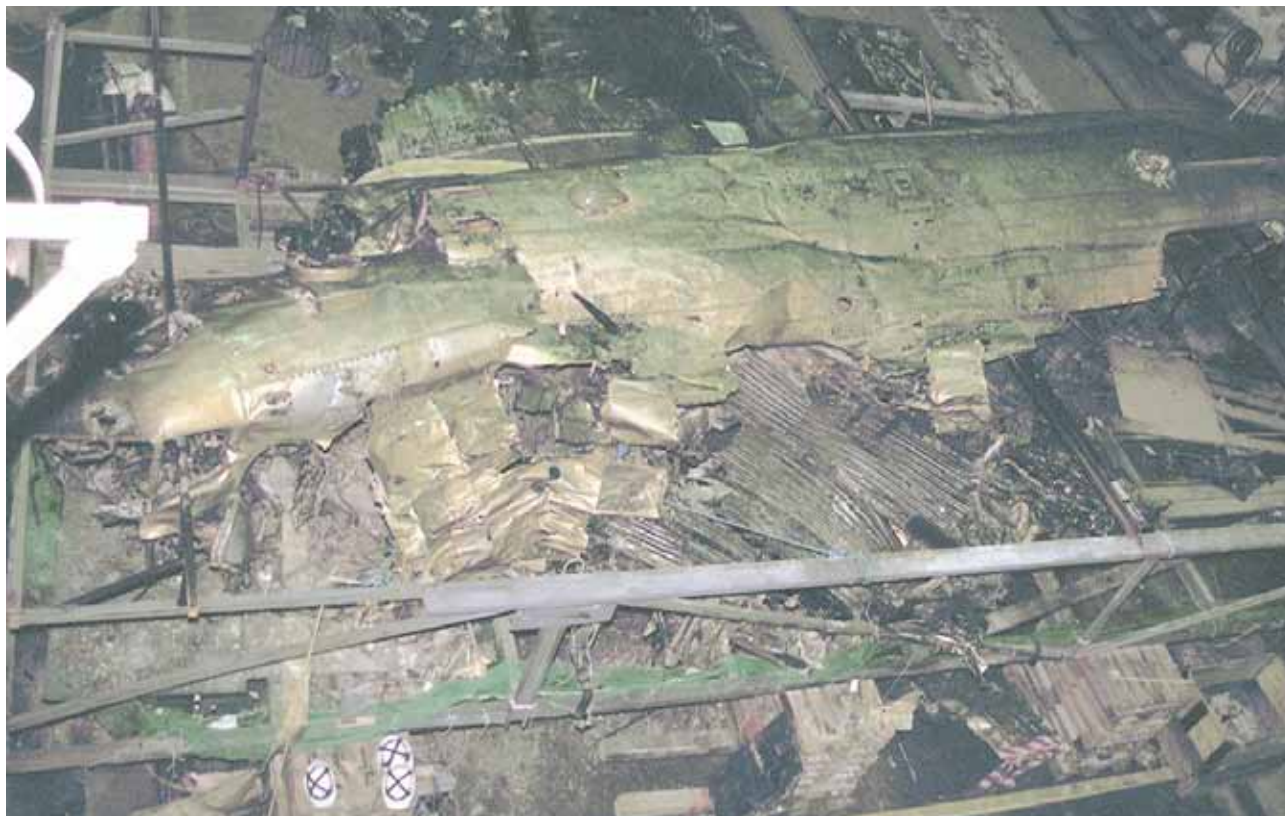
Som framgår av Figur 57 är vänster skrovsida mellan cockpit och vingens framkant sargad av ett kraftigt vertikalt snitt i bakkanten på den främre ingångsdörren. Detta är med största sannolikhet åsamkat av vänster propeller som också har skador som tyder på detta. I området direkt bakom detta snitt finns ett stort antal inåtgående splitterskador, troligen härrörande från en granatbrisad bakom vänster motor [2]. Resten av skrovsidan bak till lastdörren är upp-/ bortsliten och inga spår av vapenverkan har kunnat konstateras där.

Figur 57 Översiktsfoto, vänster sida

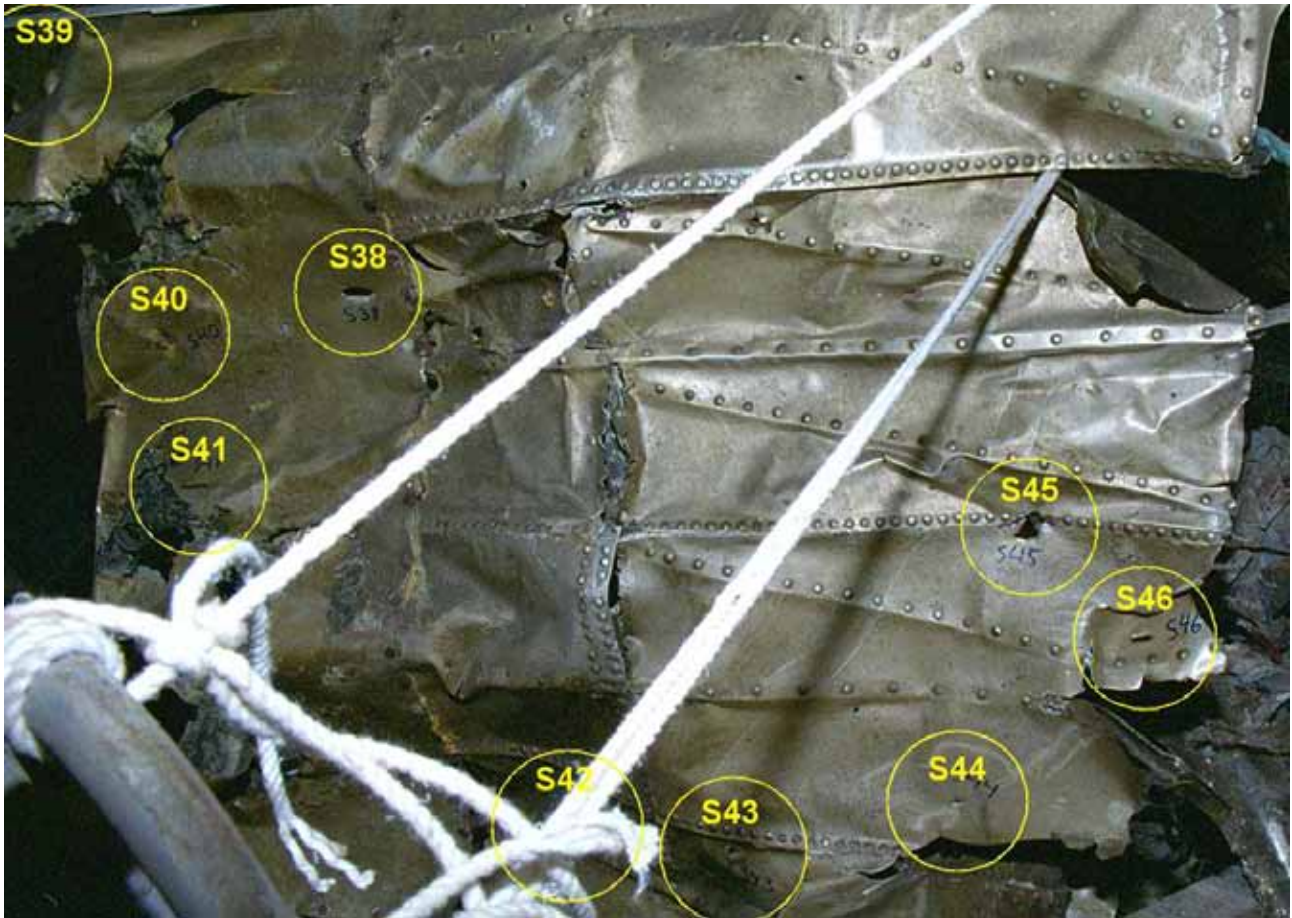
Figur 59 Översikt, inåtgående splitterskador S38-S46 (bakom främre kabinörr)

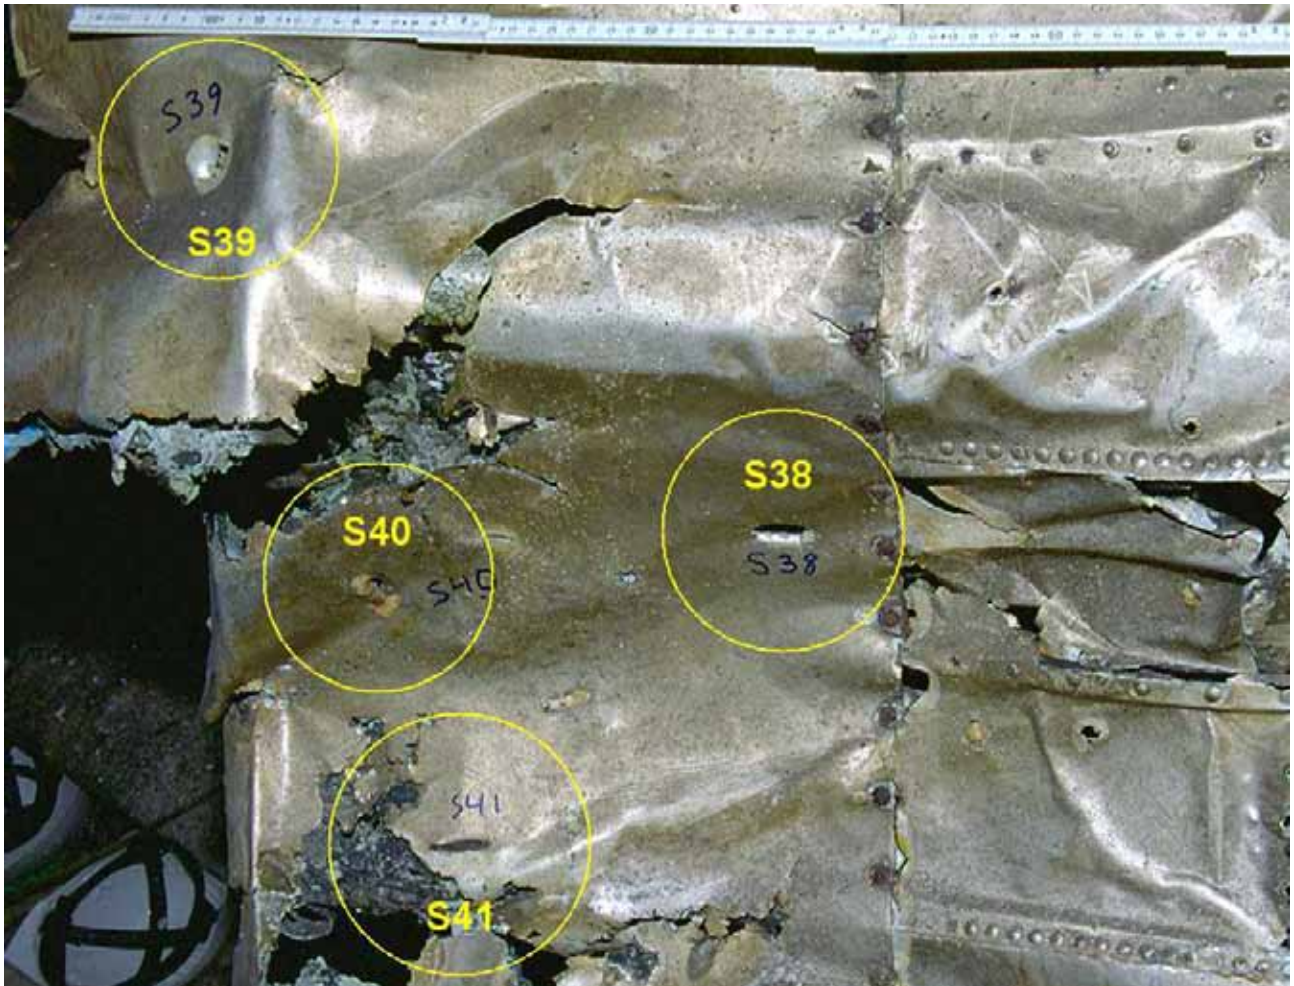
Figur 60 Detalj, splitterskador S38-S41

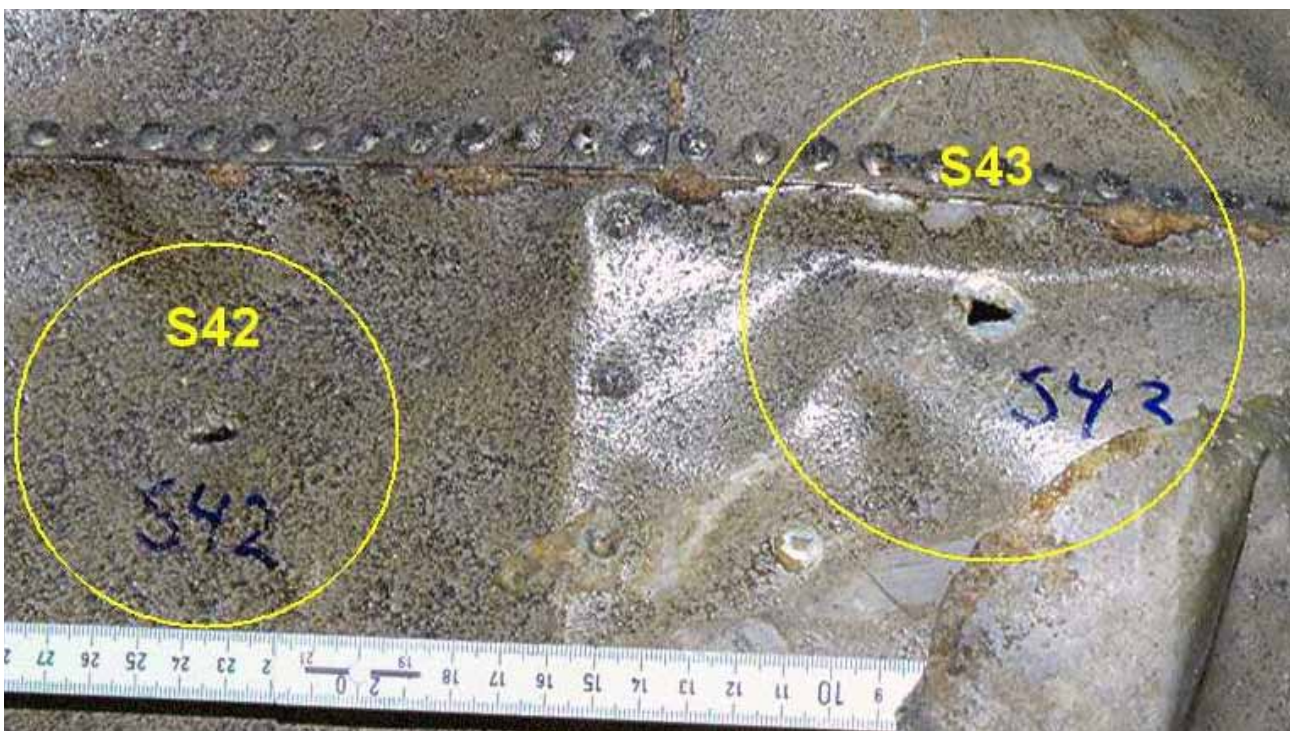
Figur 61 Detalj, splitterskador S42-S43

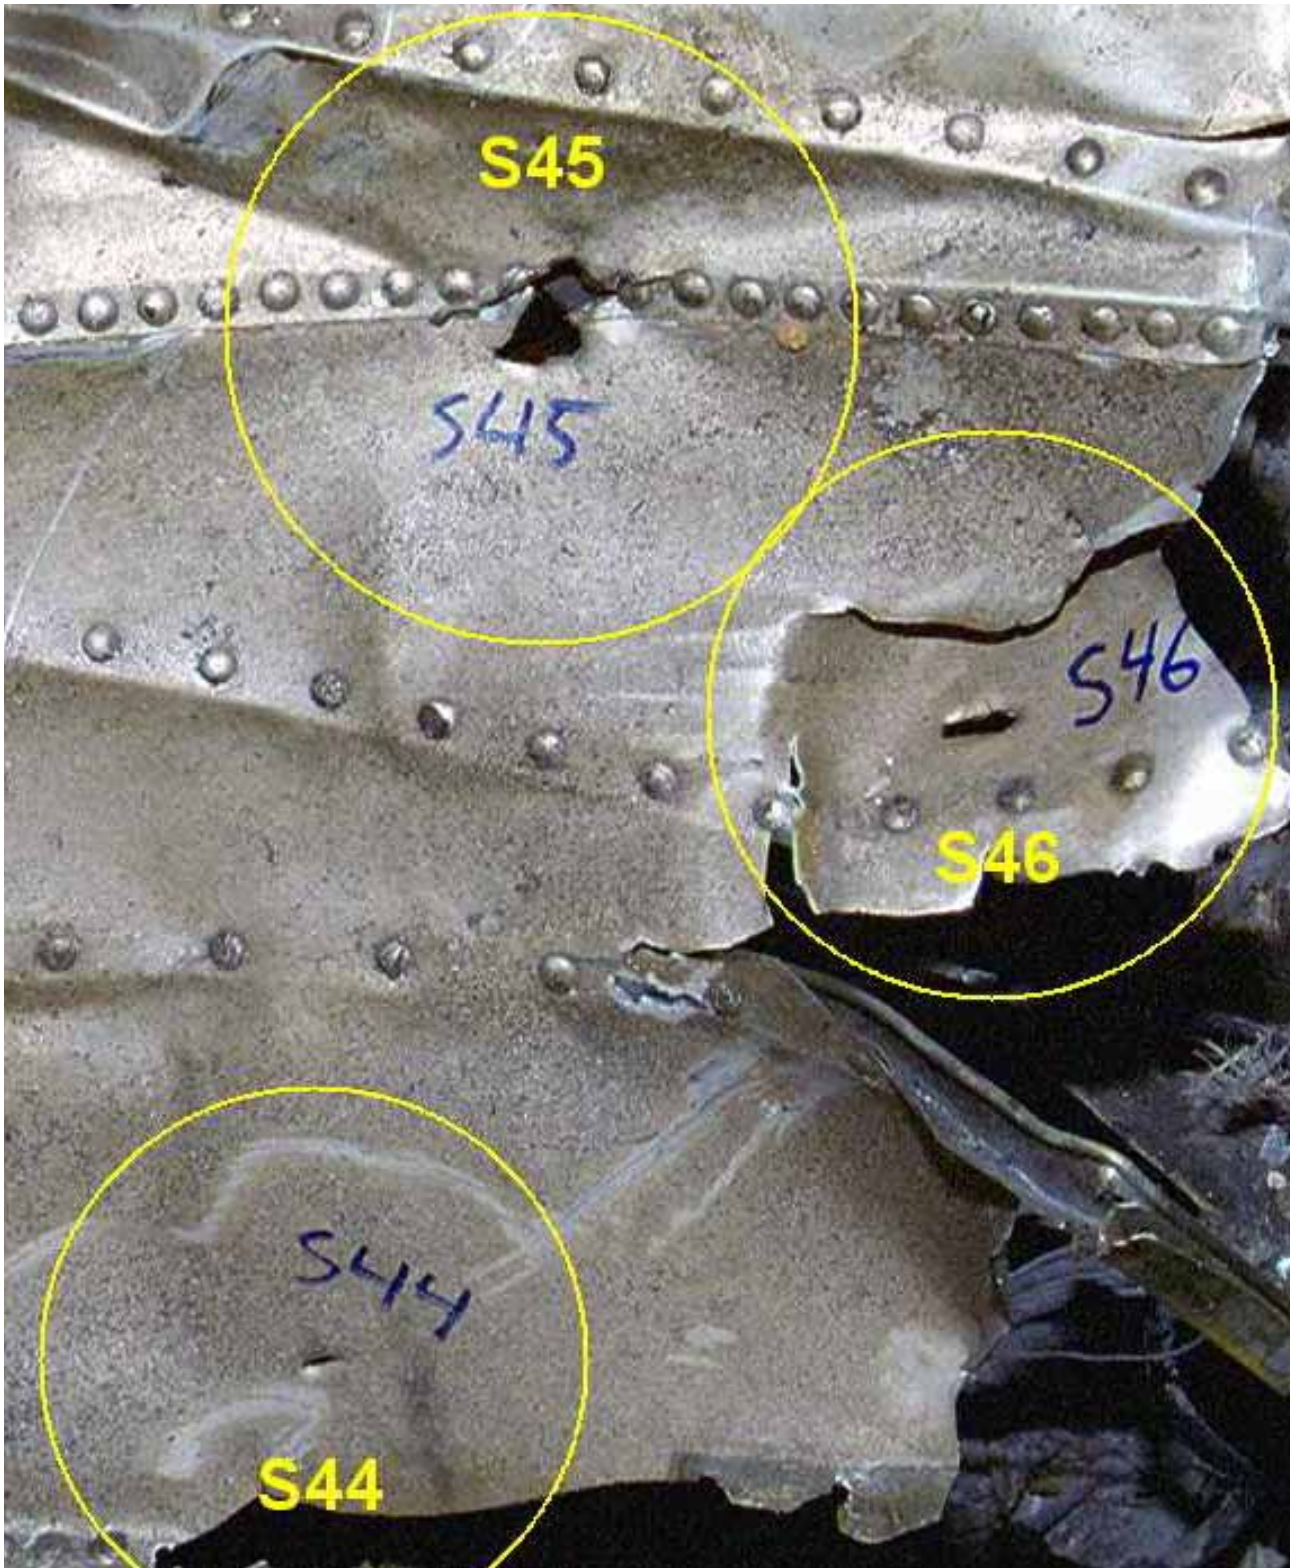
Figur 62 Detalj, splitterskador S44-S46

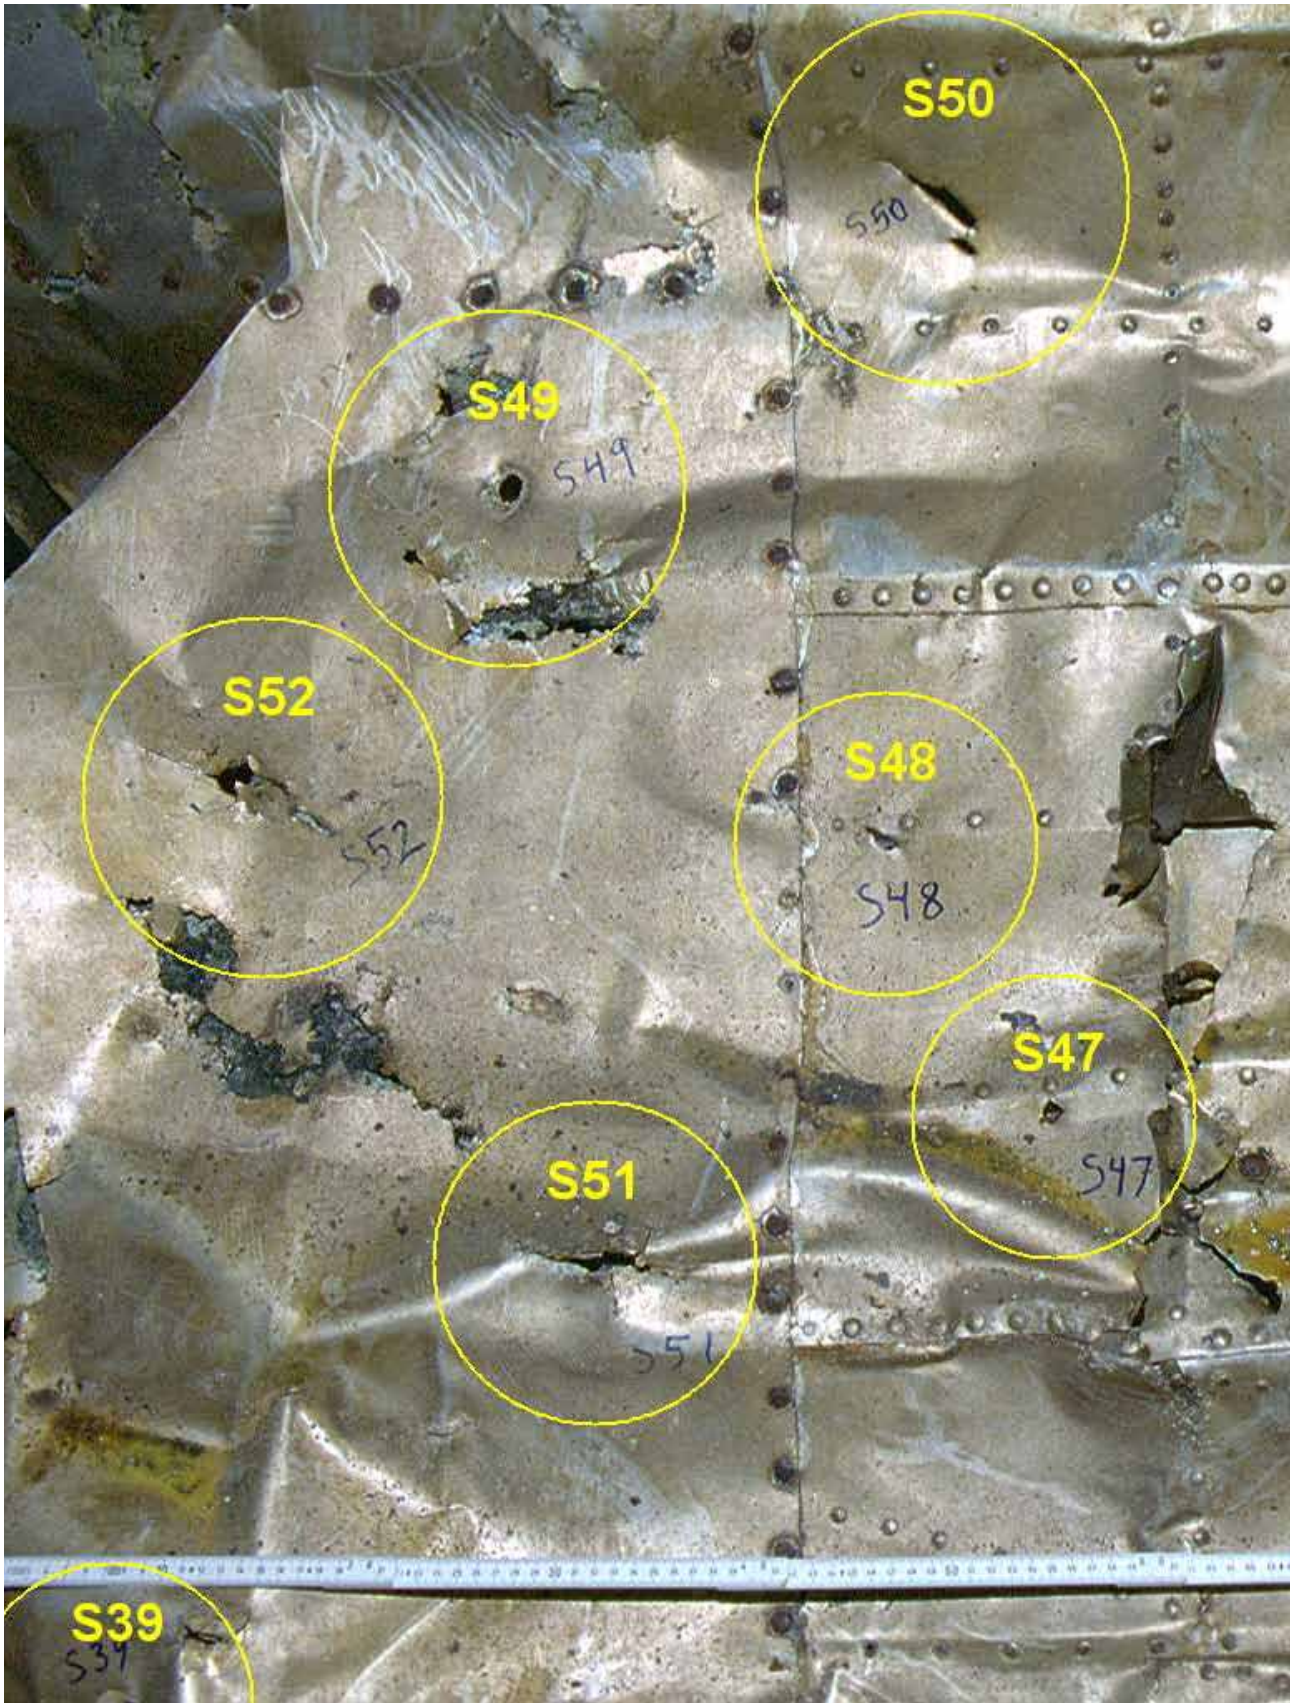
Figur 63 Detalj, splitterskador S39, S47-S52

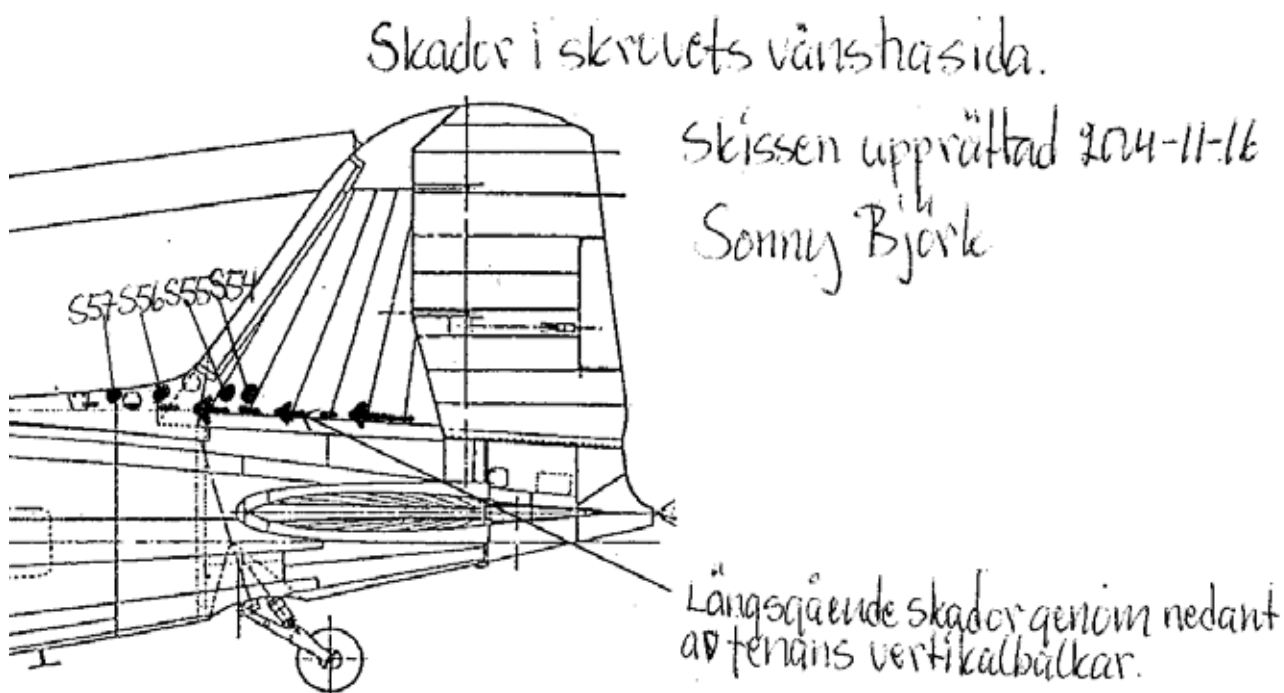
Figur 64 Översiktsskiss, splitterskador i bakparti och fena

Som framgår av Figur 64 och Figur 68 finns ett antal utgående splitterskador i fenans nedre framkant och förlängning framåt. Utöver dessa exteriöra skador finns även perforations-skador i tvärskotten i fenbasens inre (se Figur 67). Initialt återfanns inget ingångshål eller tecken på brisad i det kraftigt deformerade stjärtpartiet som kunde förklara dessa skador. Först efter att stjärtpartiet lyfts upp observerades ett sannolikt ingångshål för en 23 mm pansarbrandprojektil i fenbasens bakkant på höger sida (se Figur 65, Figur 66).

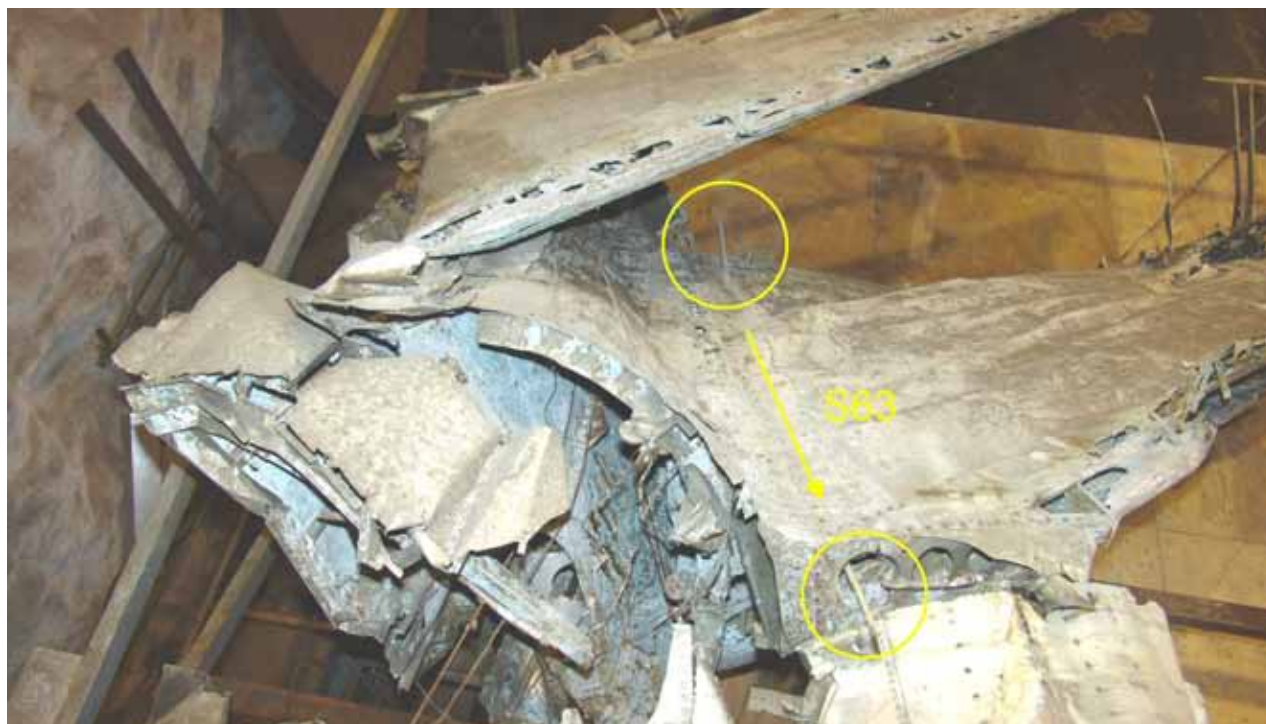
Figur 65 Översikt framifrån, sannolik träff av 23 mm pansarbrandprojektil som passerat genom hela fenbasen (plaströr indikerar skottkanal i fenbas)
