John Ottosson

Beskjutnings-skador TP79.001 "DC-3"

1. Inledning

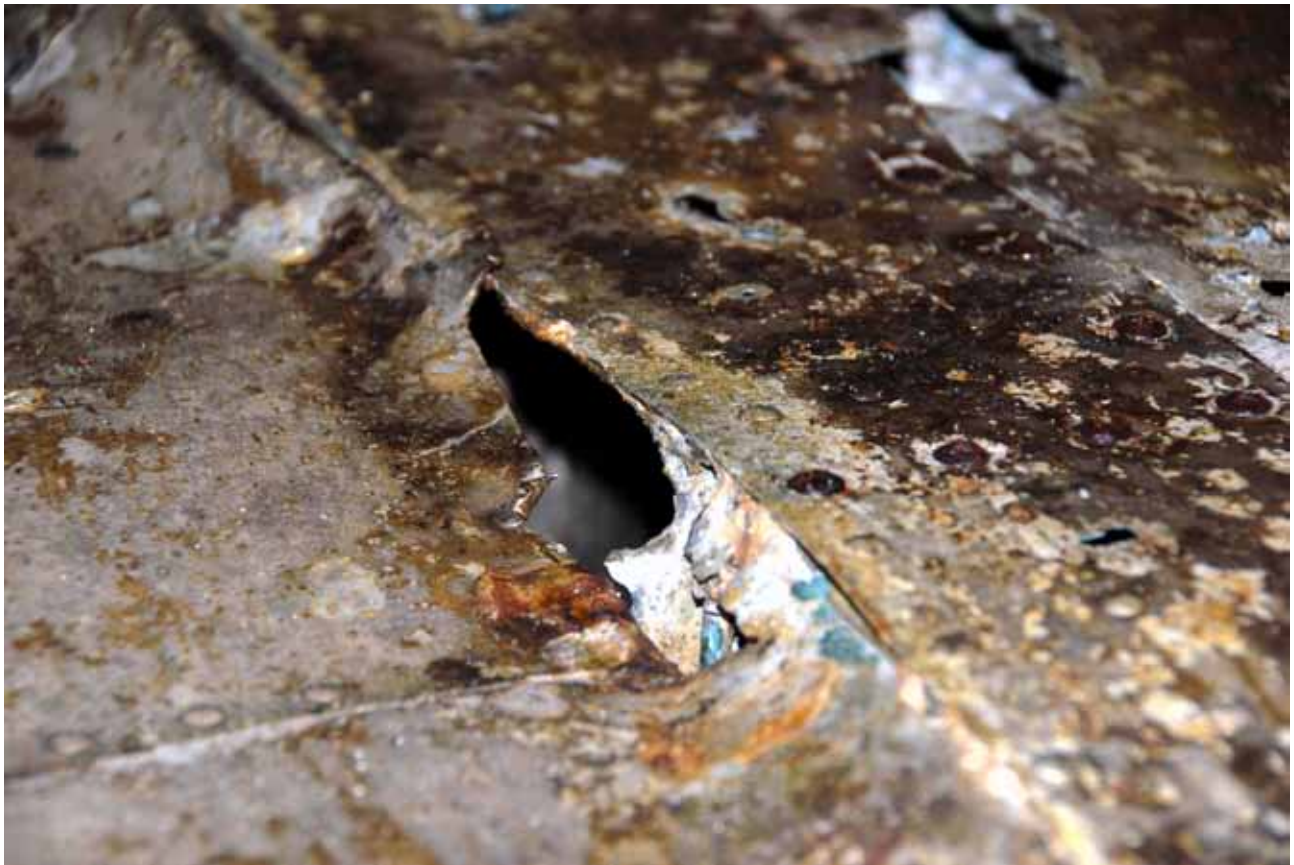
Figur 66 Detalj, sannolikt 23 mm ingångshål S63

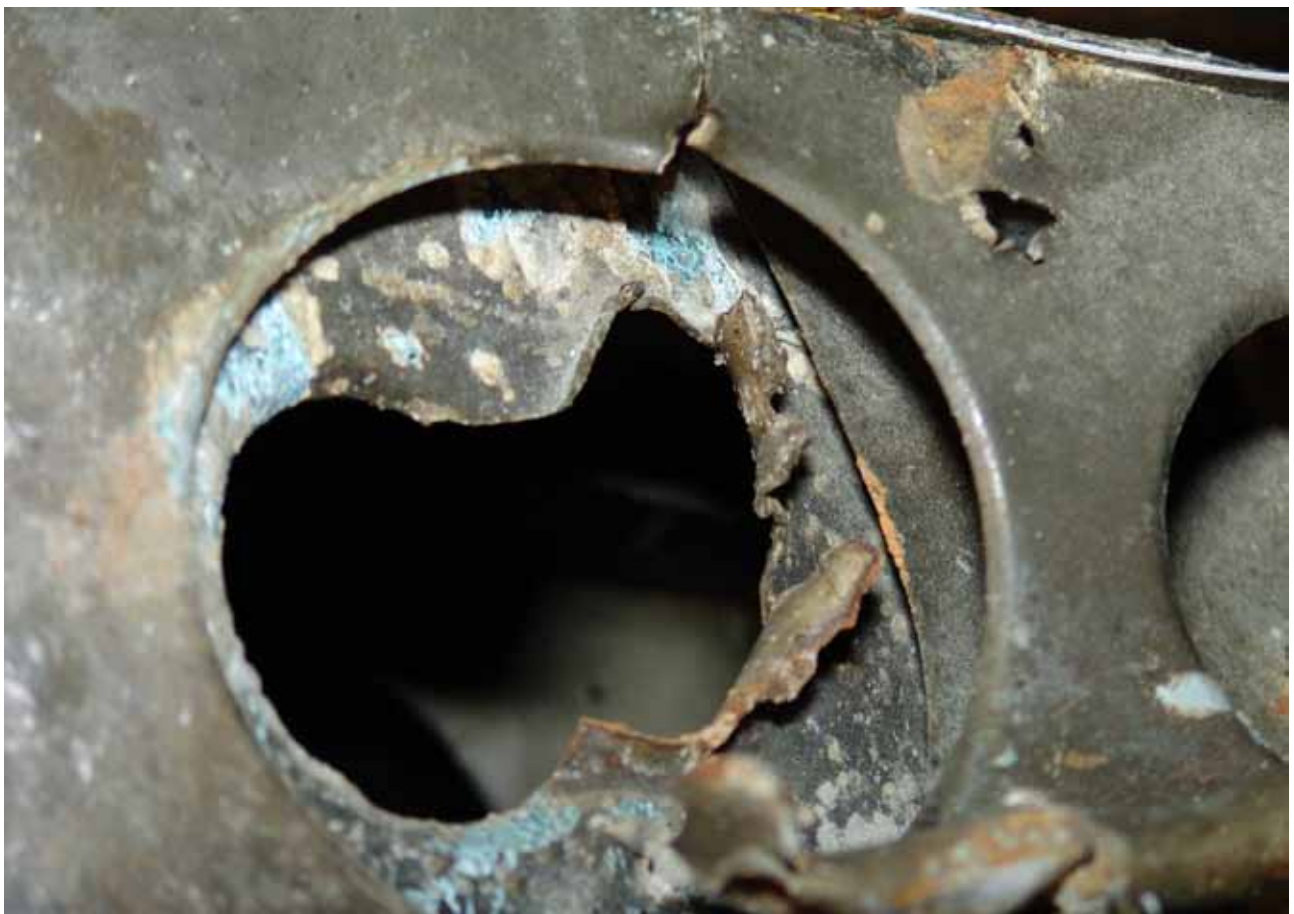
Figur 67 Detalj, inre skada i fenbas (sett framifrån) sannolikt härrörande från 23 mm pansarbrandprojektil som träffat i fenbasens högra bakkant (S63)

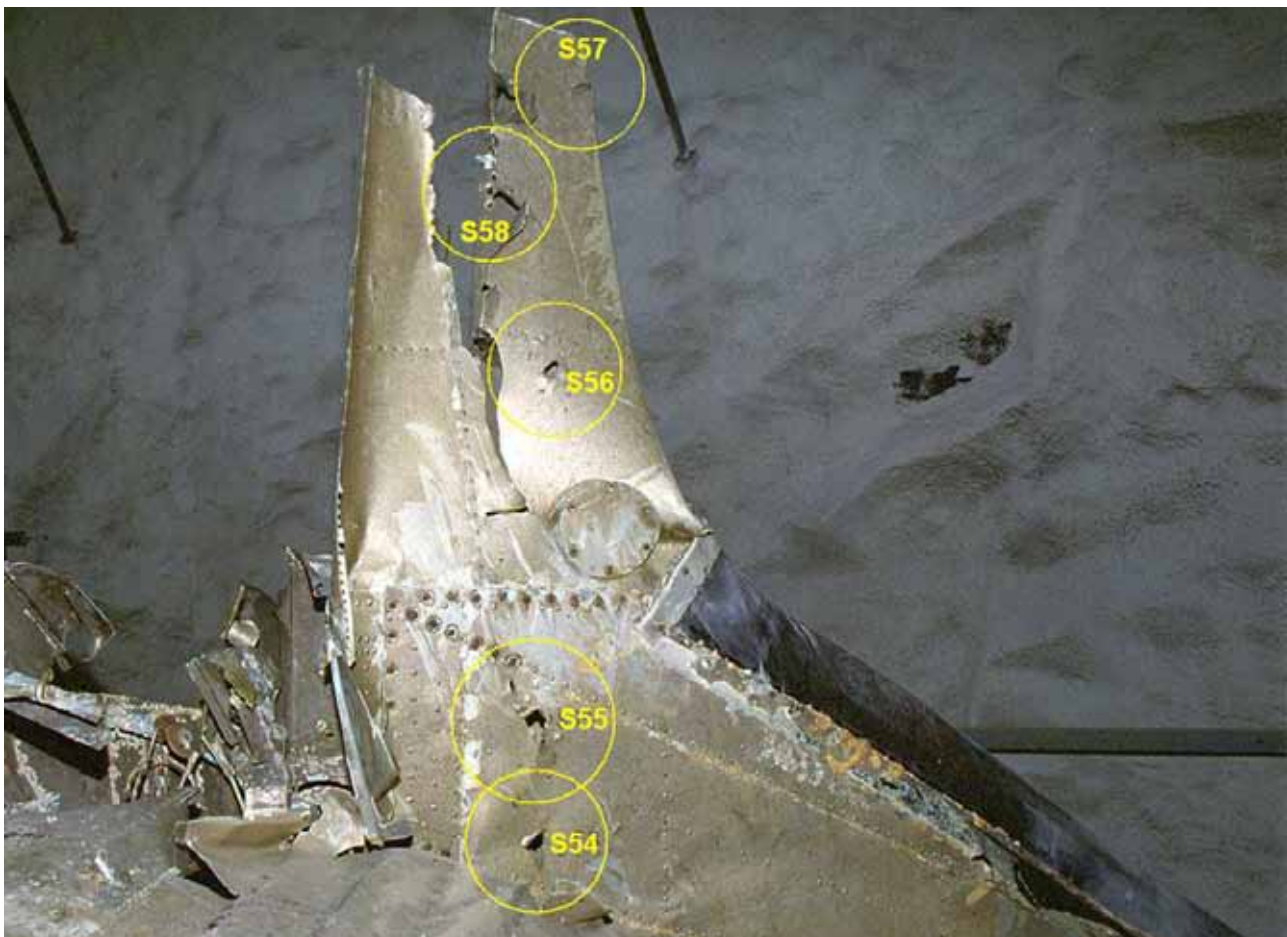
Figur 68 Översikt, utgående splitterskador S54-S58 i fenans nedre främre del samt förlängning

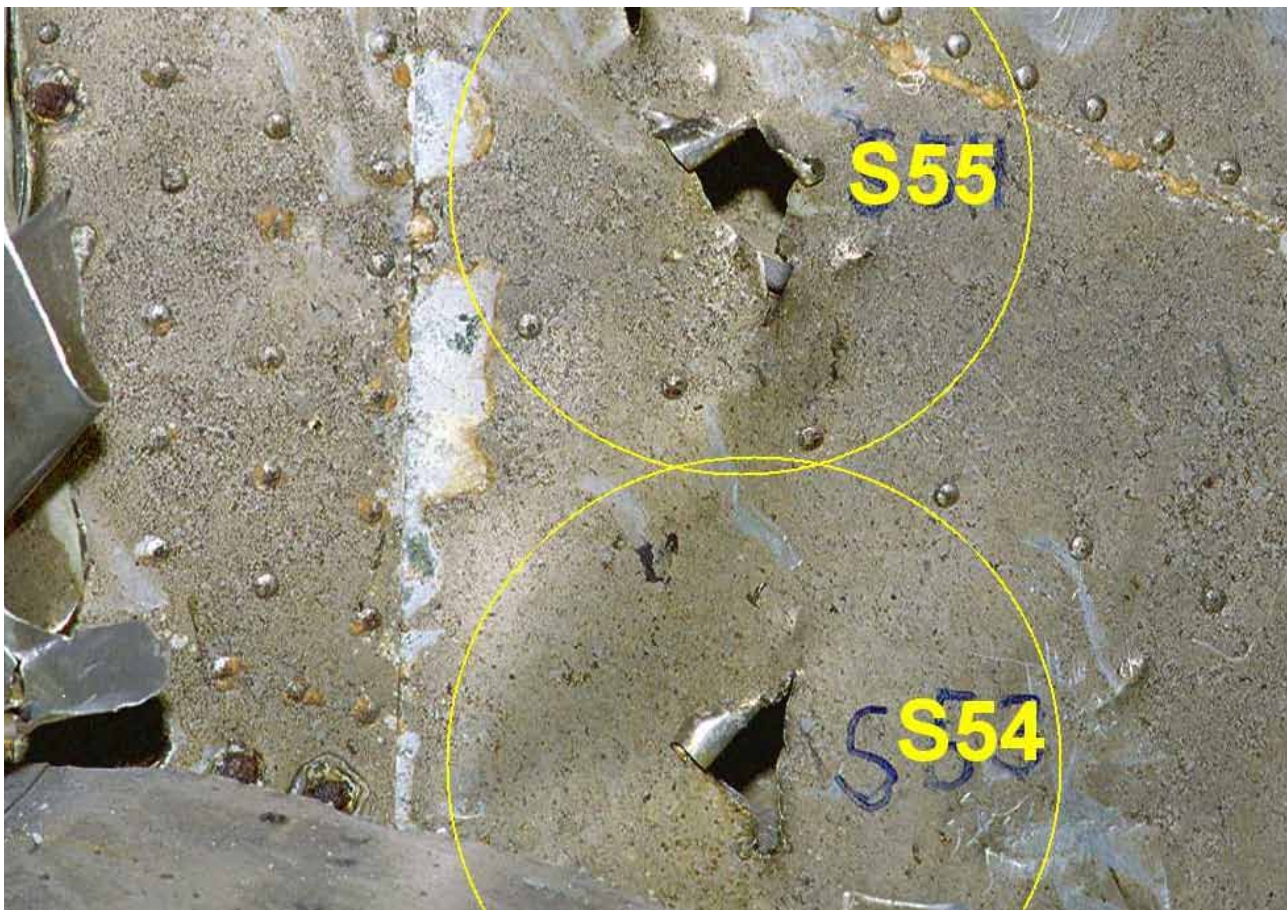
Figur 69 Detalj, utgående splitterskador i fenbas S54-S55

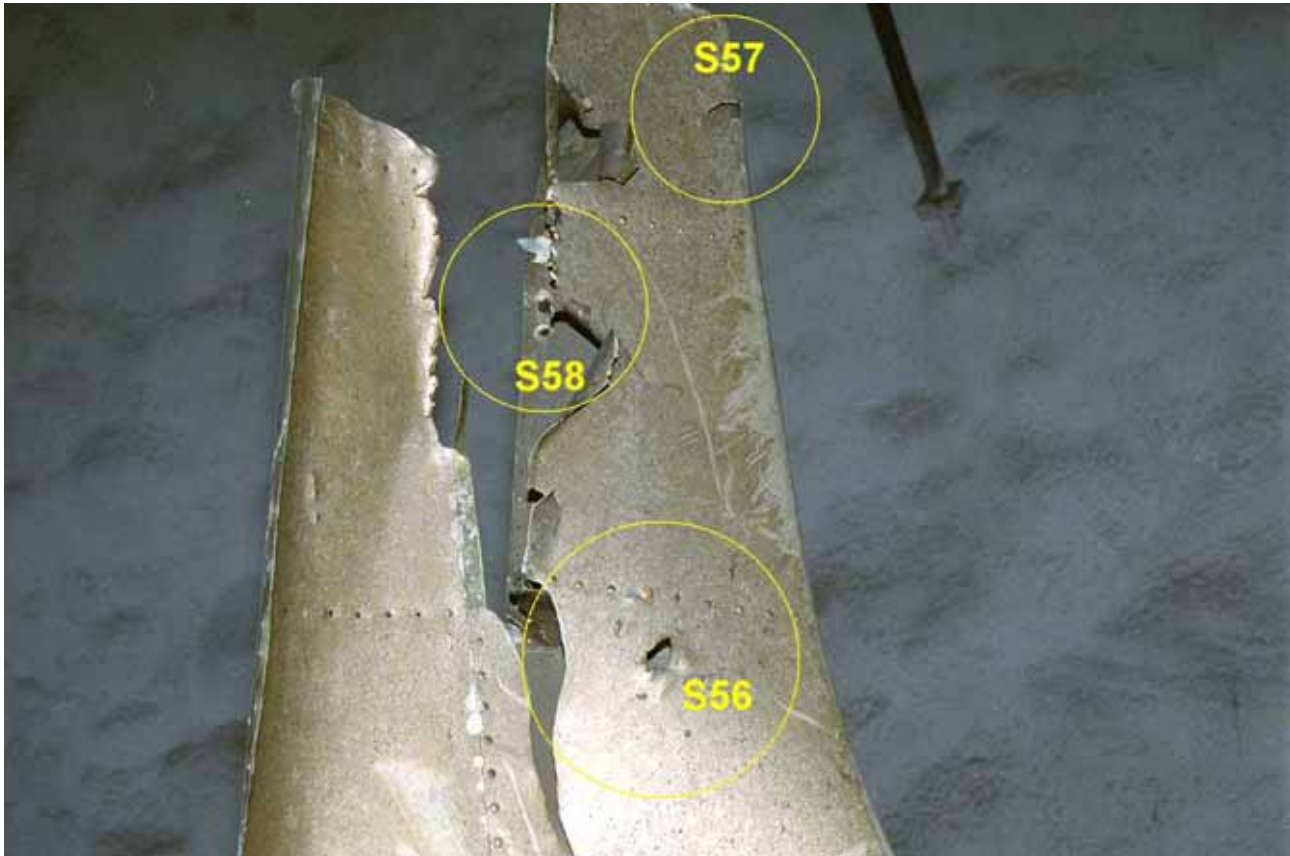
Figur 70 Detalj, utgående splitterskador i fenbas S56-S58

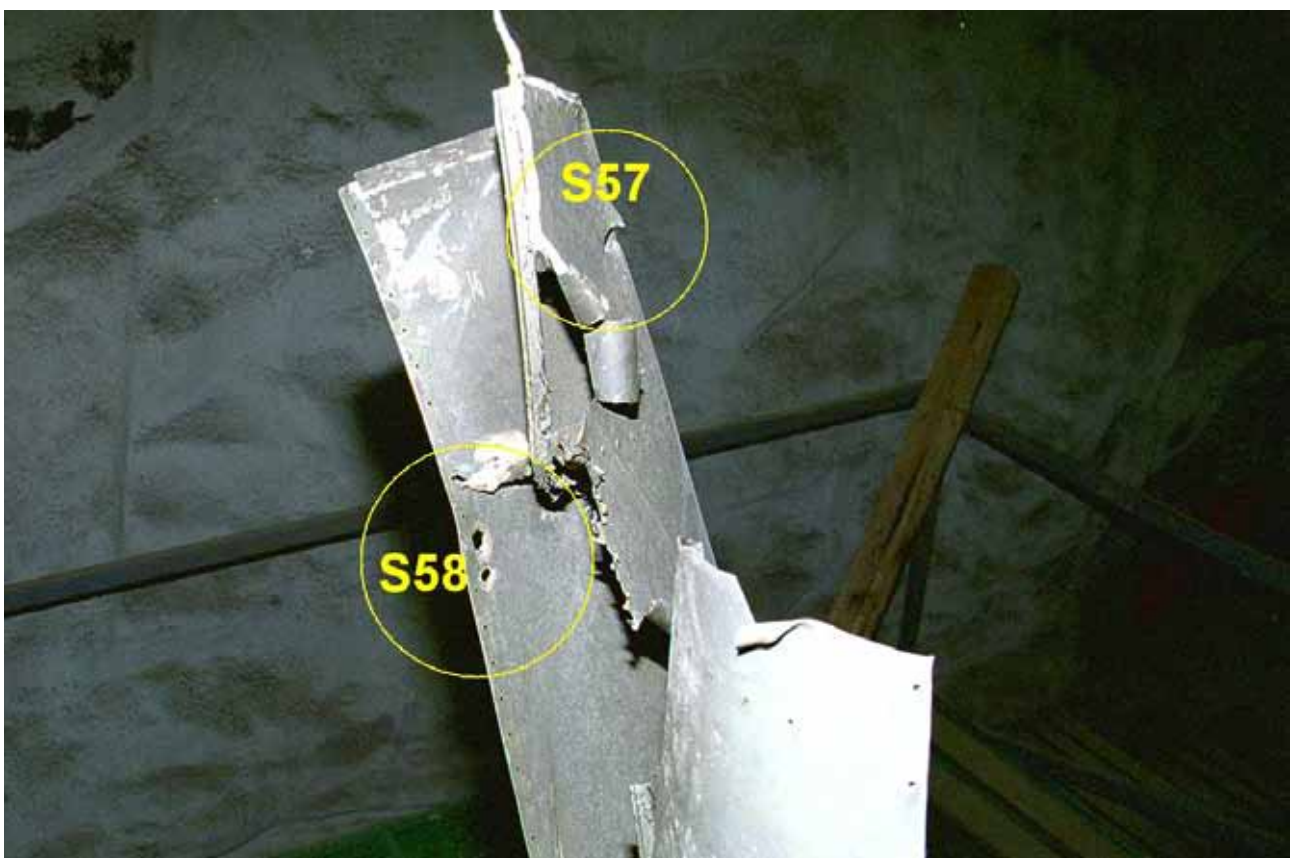
Figur 71 Detalj, utgående splitterskada S57-S58 på vänster resp. höger sida av fenbasens förlängning förut

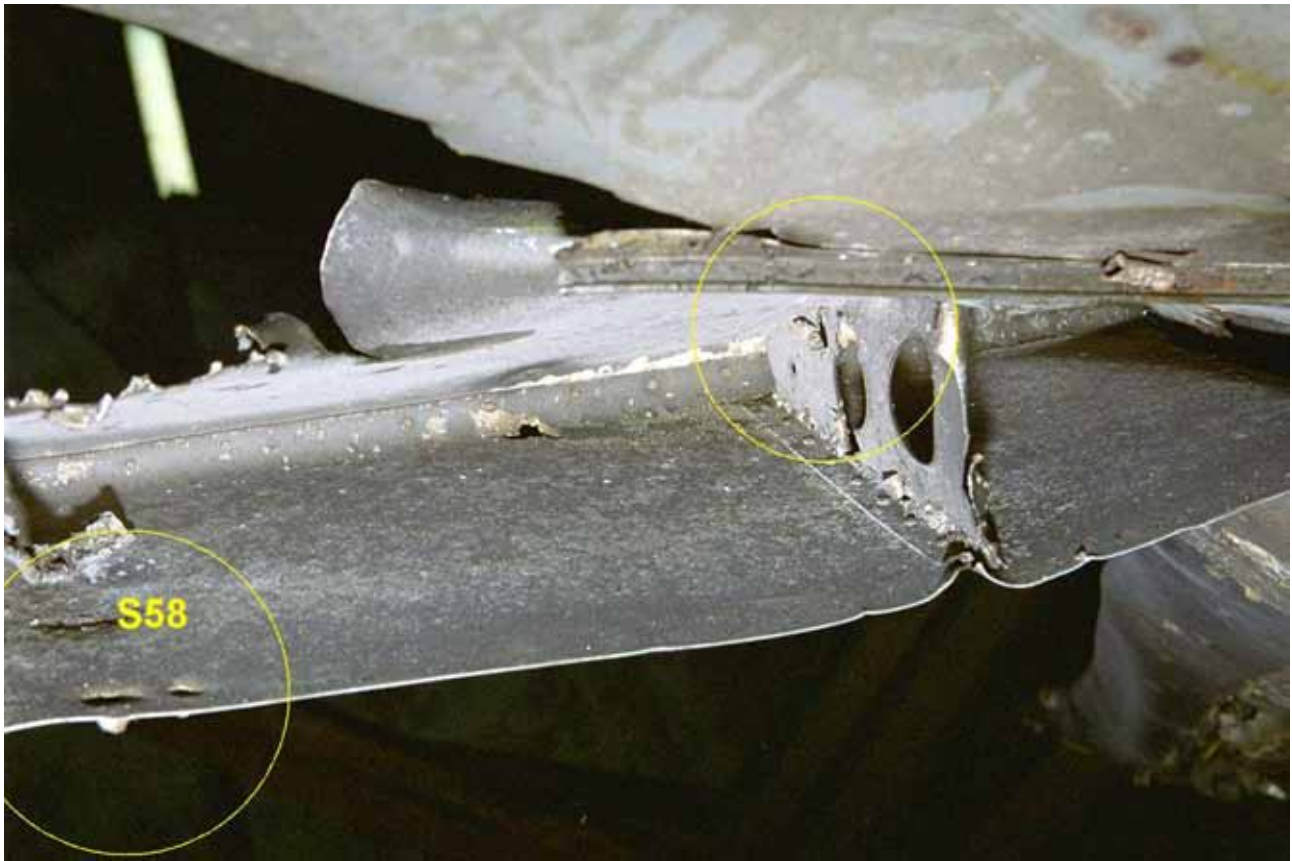
Figur 72 Detalj, inre, längsgående splitterskada i fenbasens förlängning, skada S58 markerad t v i bilden

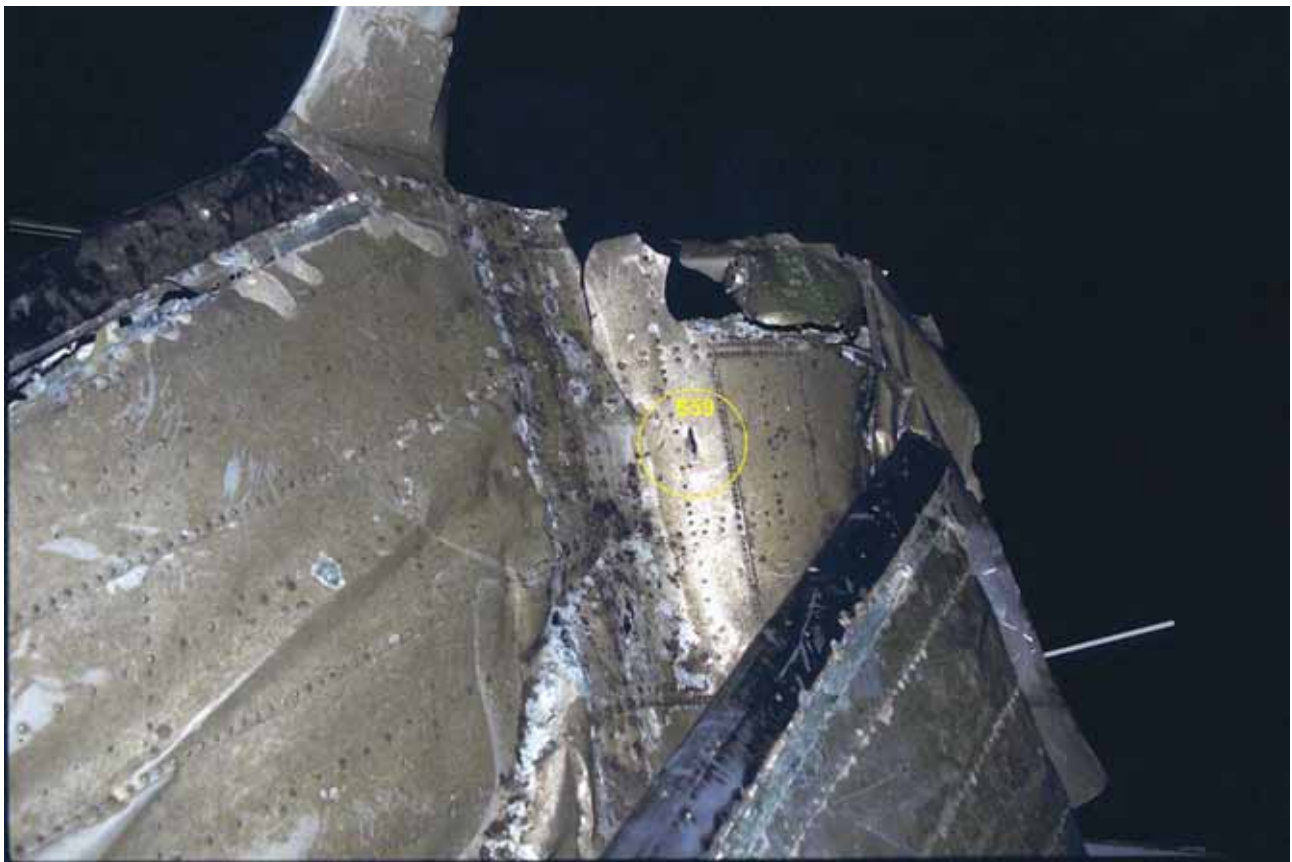
Figur 73 Översikt, splitterskada S59, höger sida i akterparti under fenbas

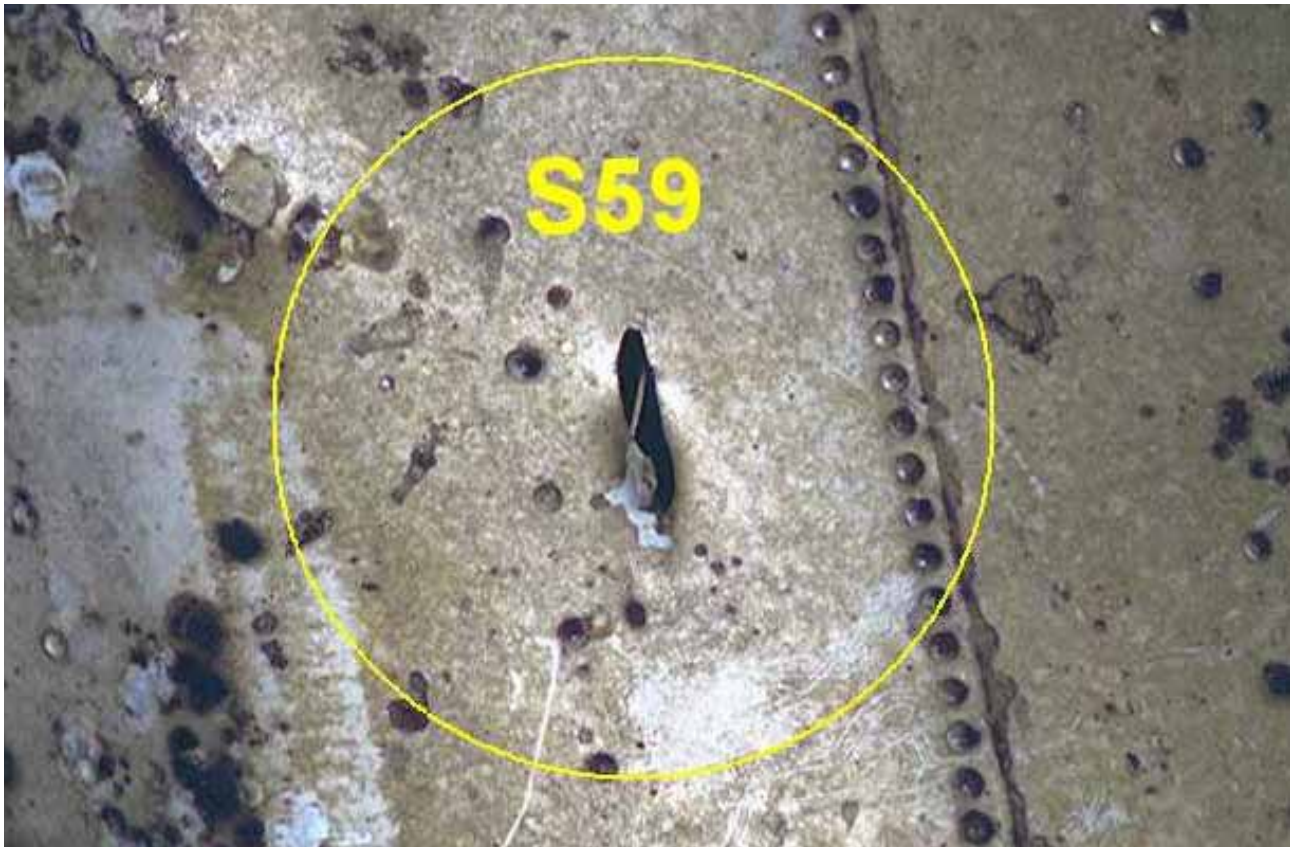
Figur 74 Detalj, splitterskada S59

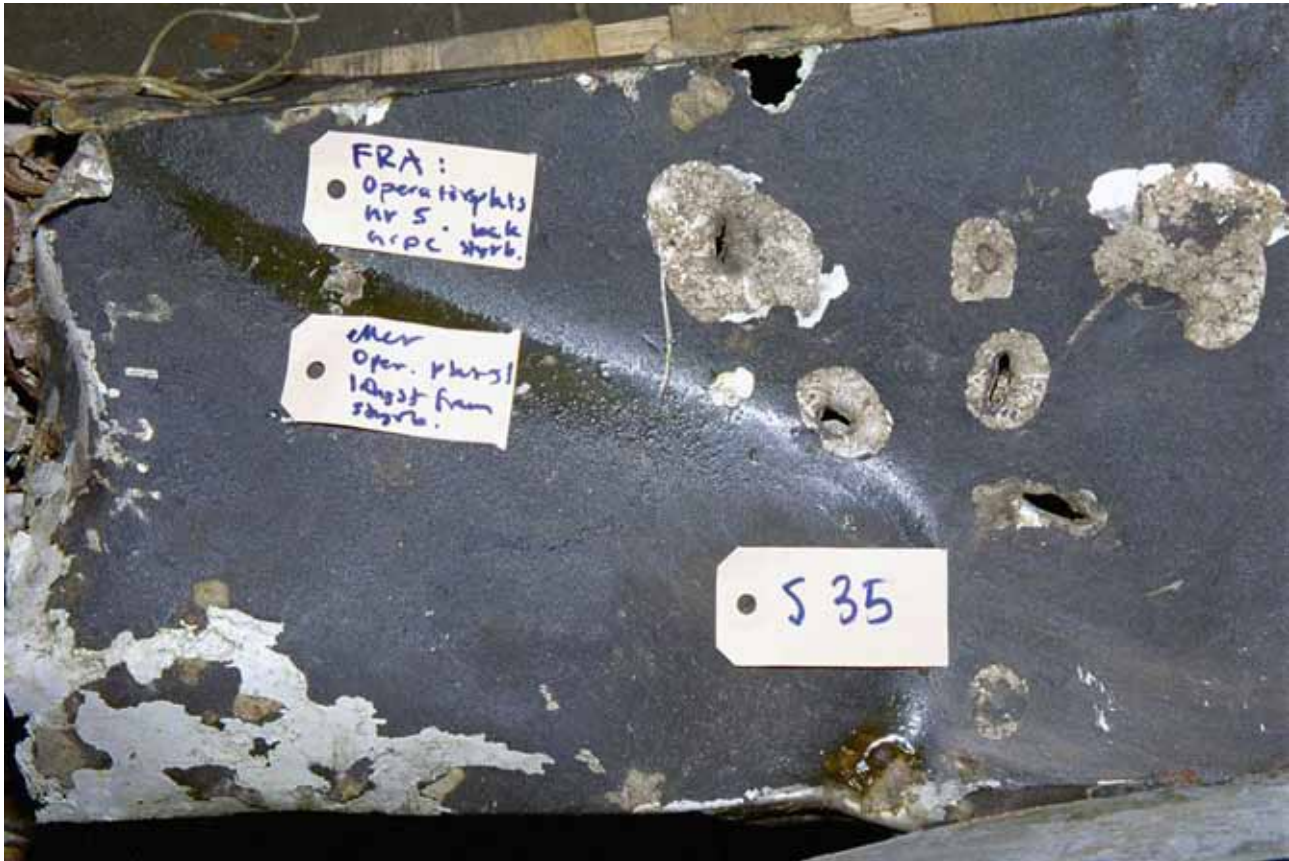
Utöver ovan redovisade skador i flygplanet återfinns även brisadnära splitterskador i en elektronikbox som enligt FRA sannolikt varit placerad antingen vid den främsta operatörsplatsen eller vid gruppchefsplatsen längst bak, precis framför toalettutrymmet. Då såväl brisaderna i S01 och S04 som restverkan av en eventuell pansarbrandprojektil i S02 återfinns vid den sistnämnda operatörsplatsen är det sannolikt att boxen varit placerat där.

Figur 75 Detalj, brisadnära splitterskador i elektronikbox S35

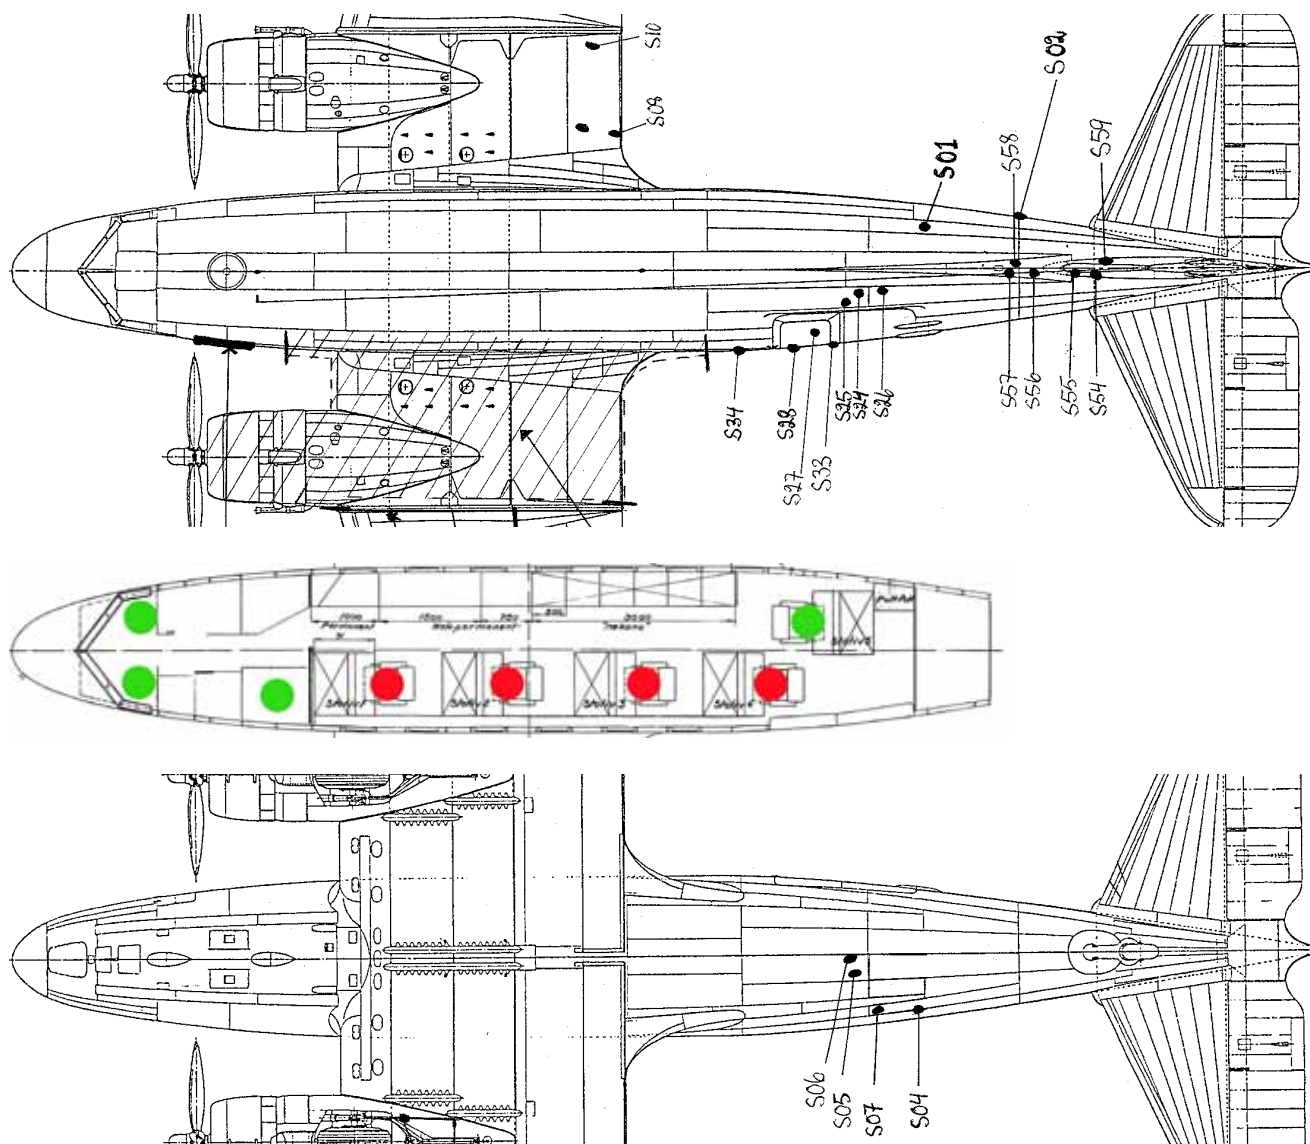
Att döma av ovan redovisade tecken på vapenverkan förefaller risken för skador på personalen ha varit störst i planets bakre delar (se Figur 76).

Gruppchefens arbetsplats längst bak framför toaletten är sannolikt bestruken av splitter och restverkan från minst tre stridsdelar med träffpunkter i S01, S02, S04. Eventuell personal i toalettutrymmet skulle också sannolikt ha utsatts för restverkan av träffen i S02. Splitter från brisaden i S01 och eventuellt även den i S04 kan också förmodas ha bestrukt området kring den bakersta operatörsplatsen på babords sida. Det är också tänkbart att en del av de splitter från brisader i vänster vinge som träffat skrovsidan bakom cockpit tagit sig in till cockpit och skadat pilot och/eller färdmekaniker.

Figur 76 Översikt, vapenverkan i flygplanskroppen uppifrån och nedifrån, med besättningsplacering i mitten (ej återfunnen personal rödmarkerad)
