Miljöriskbedömning av kablar i mark vid militära anläggningar

Fältundersökning

Utgivare Totalförsvarets Forskningsinstitut - FOI NBC-skydd 901 82 Umeå	Rapportnummer, ISRN FOI-R--0220--SE	Klassificering Användarrapport
	Forskningsområde 9. Civila tillämpningar inklusive miljöfrågor	
	Månad, år Oktober 2001	Projektnummer E4661
	Verksamhetsgren 5. Uppdragsfinansierad verksamhet	
	Delområde 93. Miljöfrågor	
Författare/redaktör Christina Edlund Helen Genberg Birgitta Liljedahl Rune Berglind Åsa Fällman Daniel Ragnvaldsson Per Leffler Jan Sjöström	Projektledare Jan Sjöström	
	Godkänd av	
	Tekniskt och/eller vetenskapligt ansvarig	
Rapportens titel Miljöriskbedömning av kablar i mark vid militära anläggningar. Fältundersökning		
Sammanfattning (högst 200 ord) <p>När militära anläggningar i Sverige nu avyttras uppstår frågor om miljöhänsyn. En är huruvida markförlagda kablar kan ligga kvar eller om de på lång sikt utgör en miljörisk om de lämnas i marken. I föreliggande studie har läckaget av tungmetaller och organiska föreningar från två vanliga typer av kabel undersökts vid två anläggningar. Undersökta kablar är en PVC-kabel, av typen EKKJ/FKKJ och en äldre blymantlad, pappersisolerad

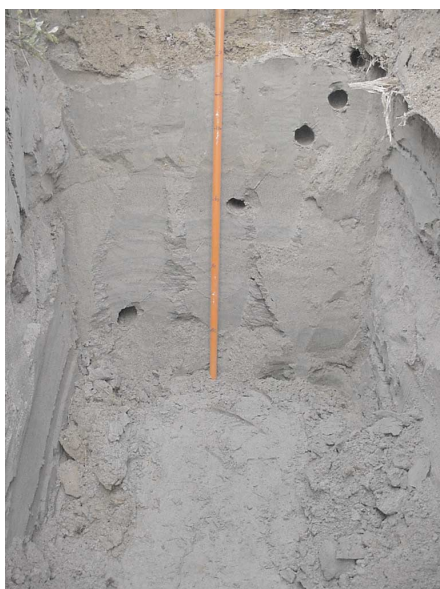
Figur 2. Provtagning snett under kabeln.

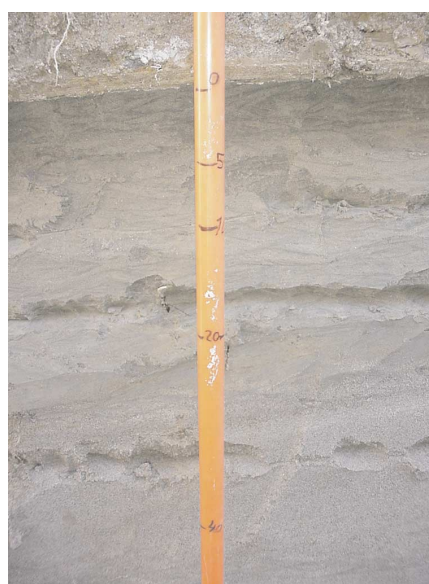
Figur 3. Provtagning rakt under kabeln.

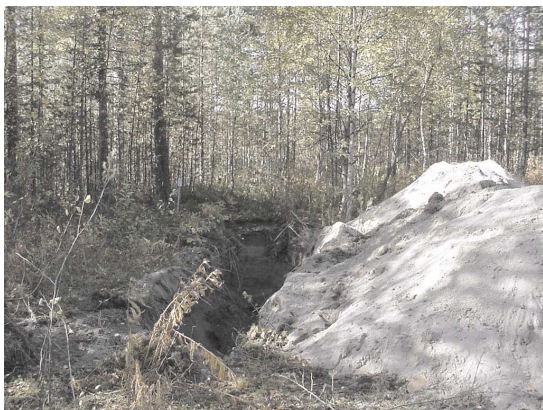
Figur 4. Provgrop 1. Kabeltyp EKKJ och EPJ, båda kablarna hade dragits parallellt i samma grop, på samma djup med ca 2 m avstånd.

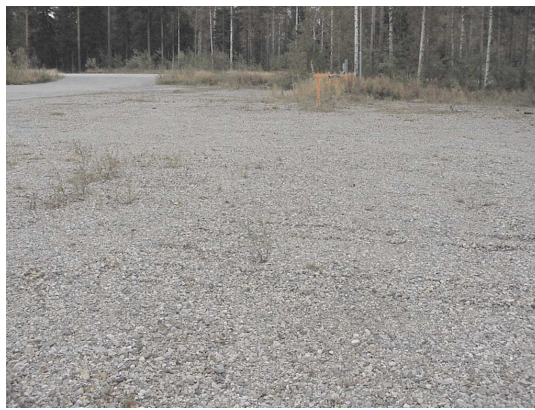
Figur 5. Miljö kring provgrop 2. Kabeltyp EKKJ.

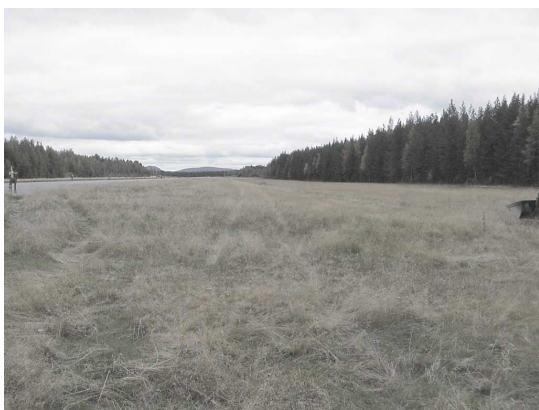
Figur 6. Miljö kring provgrop 3. Kabeltyp EKKJ. Tre kablar låg parallellt på 70 cm djup.

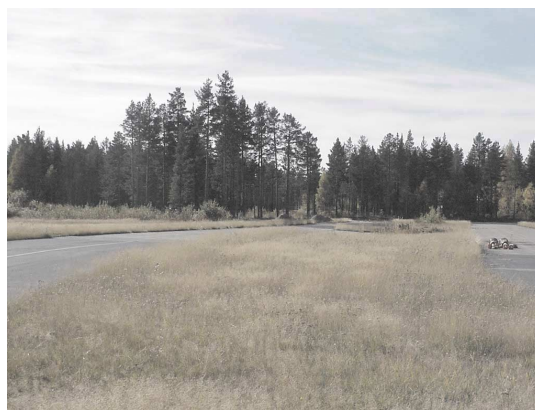
Figur 7. Miljö kring provgrop 4. Kabeltyp EKKJ, äldre modell med röd jordledning.

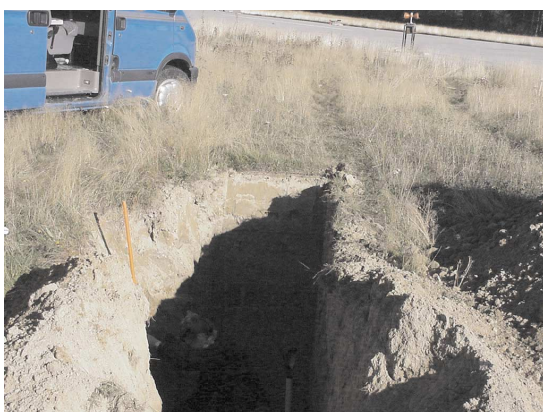
Figur 8. Miljö kring provgrop 5. Kabeltyp EKKJ.

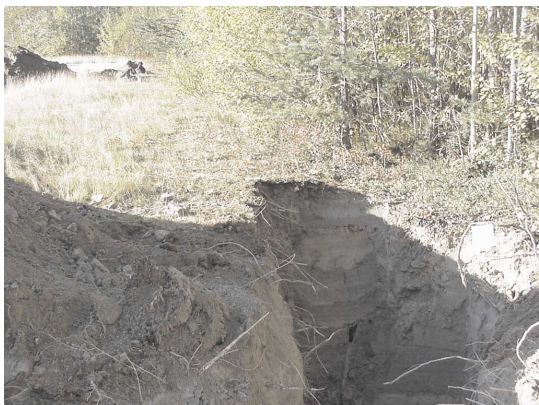
*Figur 10. Miljö kring provgrop 7.
Kabeltyp EPJ.*

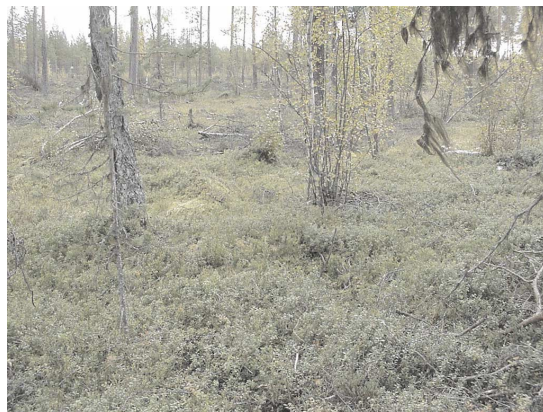
*Figur 11. Miljö kring provgrop 8.
Kabeltyp EPJ.*

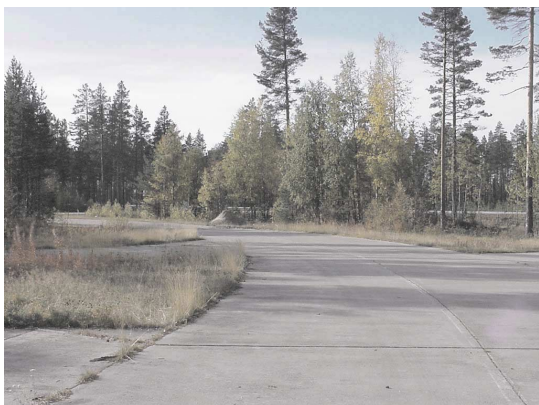
*Figur 12. Miljö kring provgrop 9.
Kabeltyp EKKJ och EPJ. Båda kablarna
påträffades i samma kabelgrav på 50
resp. 75 cm djup.*

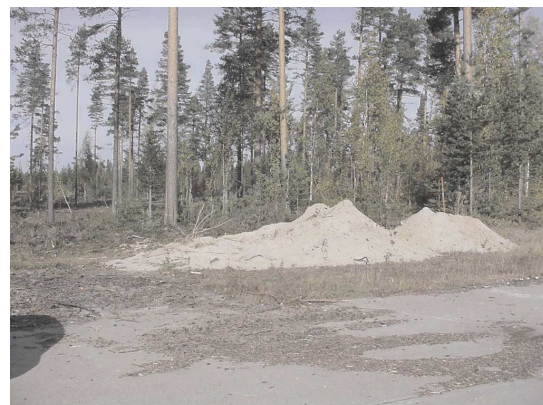
*Figur 13. Miljö kring provgrop 10. Kabel-
typ EPJ, fyra st parallella kablar på ca
20 cm djup.*

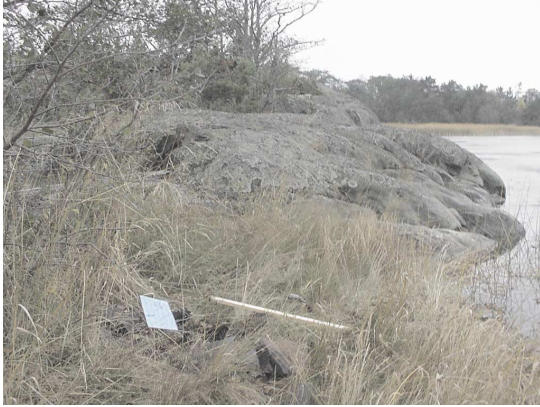
Figur 14. Provplats 12. Kabeltyp moder-nare kraftkabel av typen AKKJ.

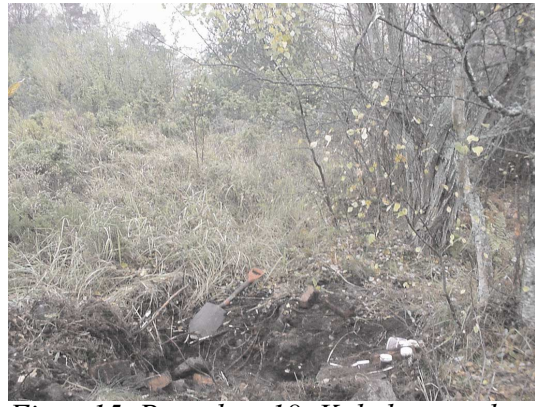
Figur 15. Provplats 18. Kabeltyp moder-nare kraftkabel av typen AKKJ.

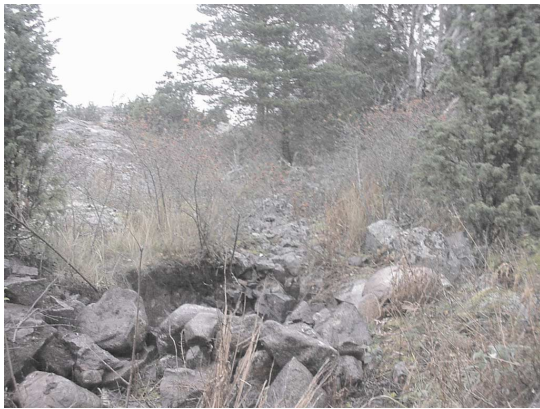
Figur 16. Provplats 19. En modern PVC-kabel samt en äldre blymantlad kabel. Kablarna låg på ca 60 cm avstånd på olika djup. Prov togs under den äldre på ca 1,10 meters djup.

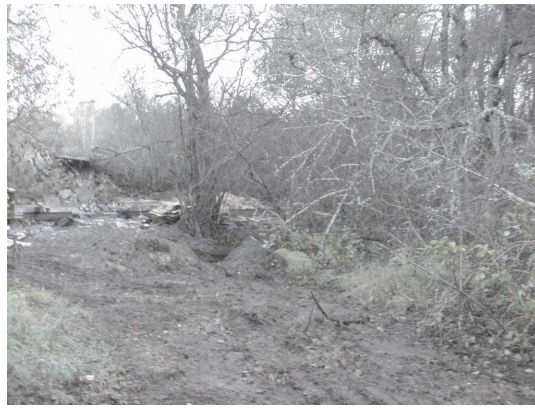
Figur 17. Miljö kring provplats 20. Prov-plats 21 ligger strax till vänster utanför bild.

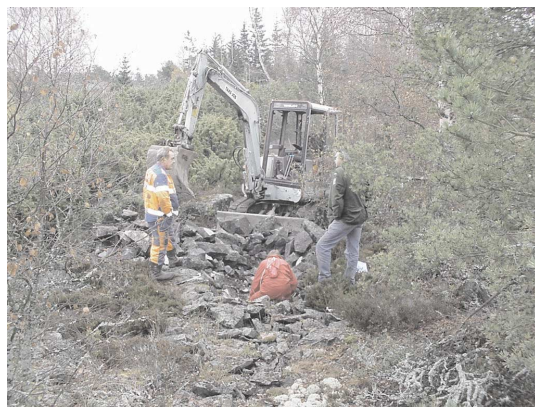
Figur 19. Provplats 23. Tre äldre bly-mantlade kablar samt fem nyare PVC-kabel.

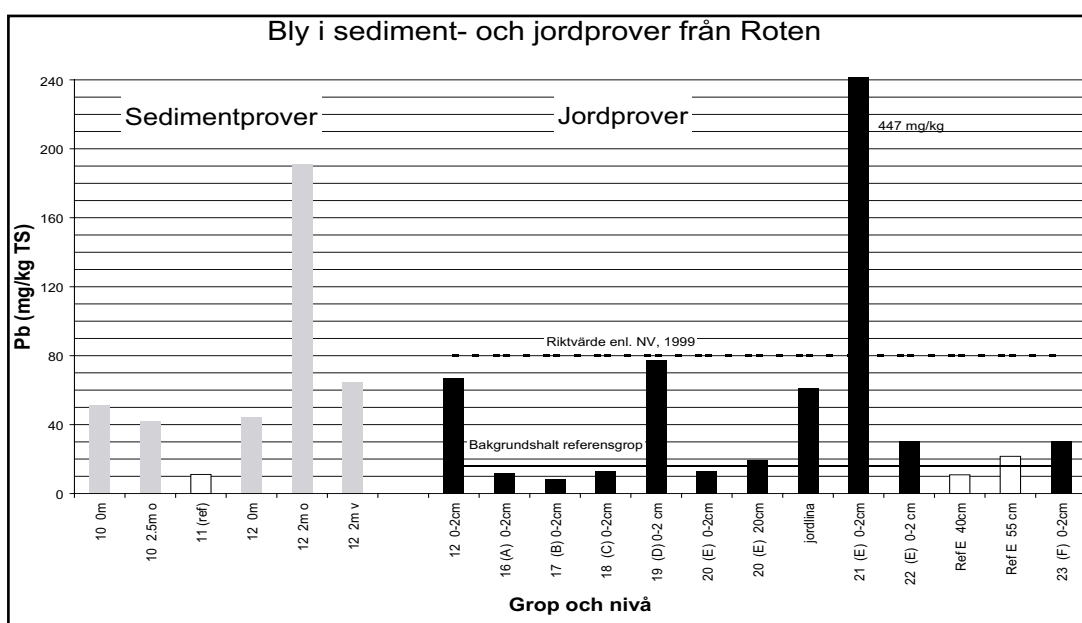
Allvarliga halter av bly (ca 450 mg/kg TS) påträffades direkt under kabeln i grop 21 på Roten. I övrigt låg ett antal prov över bakgrund men inget av dessa överskred riktvärdet.

Figur 25. Blyhalter i jord och sediment under kablar på Roten. Vita staplar är referensgropar vars medelvärde är den heldragna linjen, grå staplar är sediment. Streckade linje anger riktvärde enligt NV 1999.

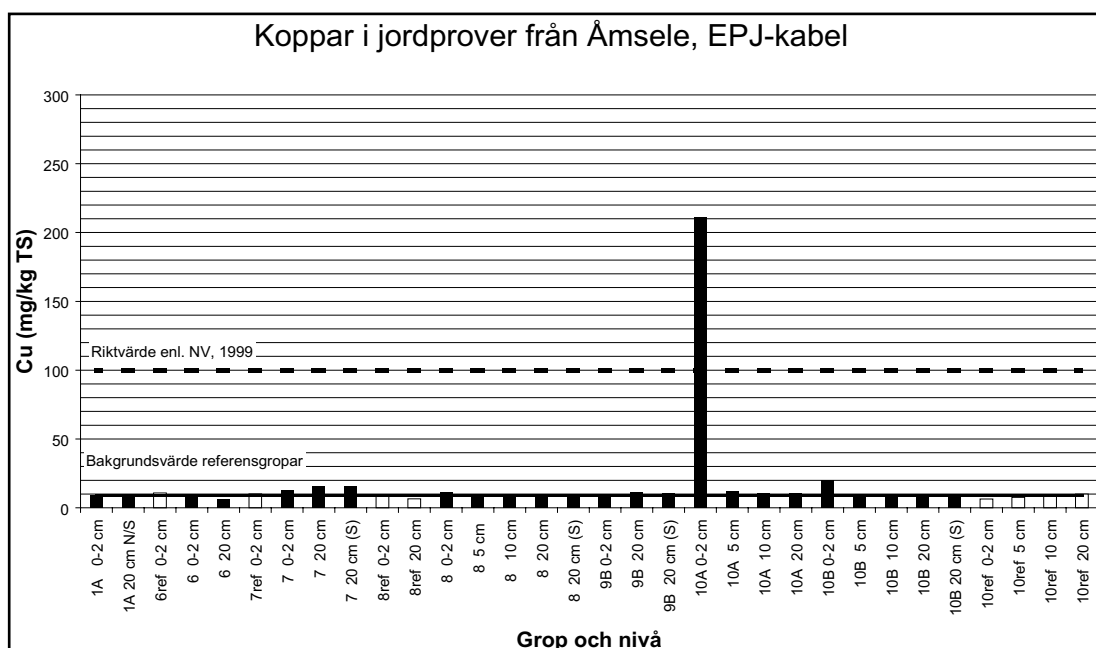
Måttligt allvarliga halter av koppar under blymantlade kablar i Åmsele detekterades i grop 10B direkt under kabeln (fig. 27).

Figur 27. Koppar i jord under EPJ-kablar i Åmsele. Vita staplar är referensgropar. Heldragen linje visar medelvärdet hos referenserna och den streckade linjen är riktvärde enligt NV 1999.

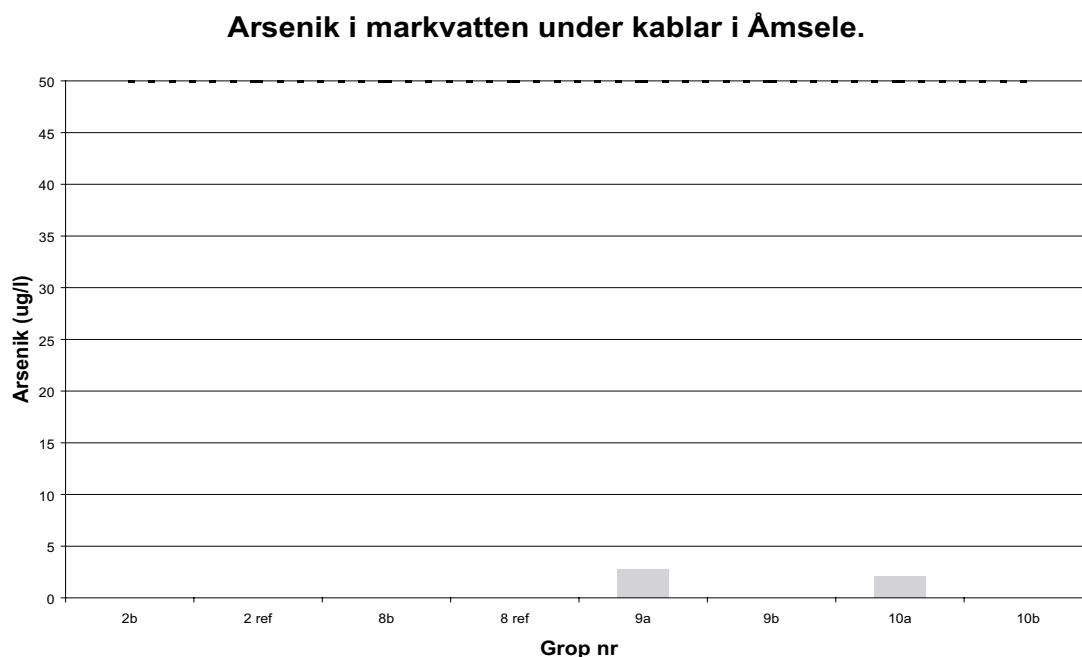
Figur 37. Arsenik i markvatten under kablar i Åmsele. I två prov detekterades arsenik. Den övre nivån på diagrammet (50 µg/l) utgör gränsvärde enligt NV 1999.

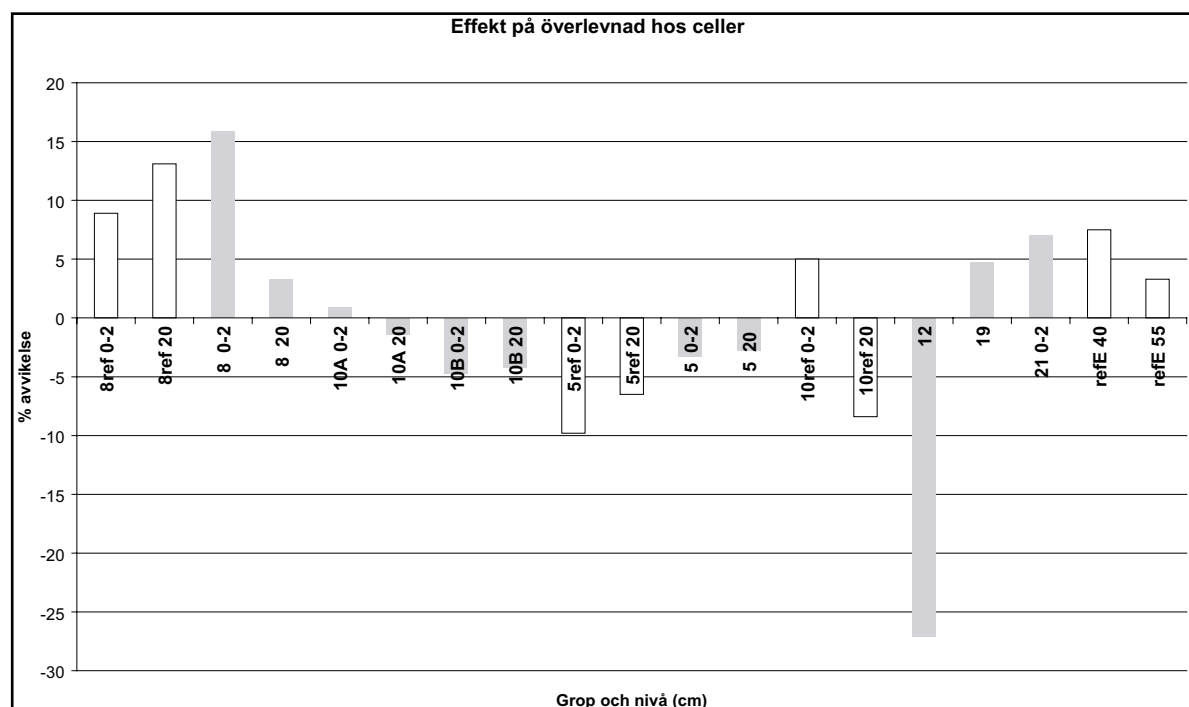
Figur 40. Effekt på överlevnad hos cellerna vid exponering för jordextrakt. Ett negativt värde innebär en sänkt överlevnad hos cellerna. Vita staplar är referensgropar, de fem högra staplarna är prov från Roten.

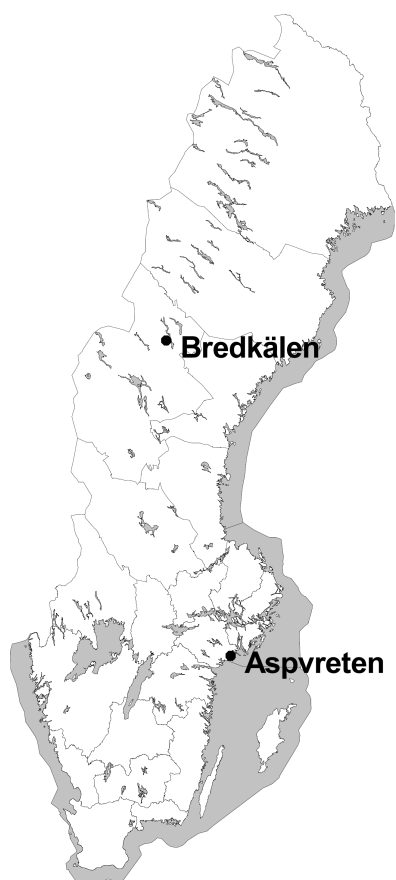
Generellt är halterna av föroreningar under kablarna högre på Roten jämfört med Åmsele. Detta kan delvis ha en annan antropogen förklaring än kablarna på grund av att depositionen av bl.a. tungmetaller är högre i den delen av landet. Depositionsdata från IVL Svenska Miljöinstitutet AB, där en nederbördsstation i mellersta Norrlands inland jämförts med en i Stockholms södra skärgård (fig. 41) visar att halterna av tungmetaller i nederbörden är avsevärt högre i södra Sverige. Blyhalten i nederbörden var under perioden 1990-1999 i genomsnitt tre gånger så hög i Aspvreten jämfört med Bredkälén. Halten av koppar respektive arsenik var under samma period dubbelt respektive fyra gånger så hög i Aspvreten.

Figur 41. Nederbördsstationer vars depositionsdata använts i undersökningen.

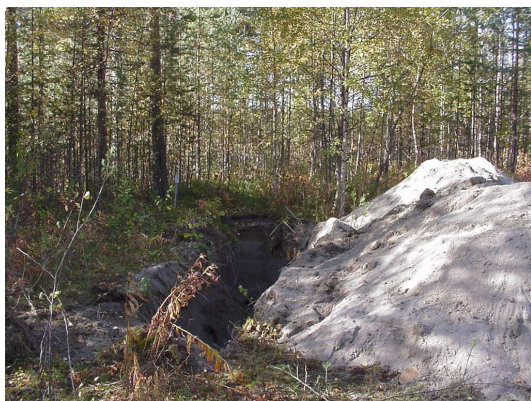
Provgrop 1, blymantlad kabel (EPJ) och PVC-kabel (EKKJ).

Sammanfattning grop 1. Inga förhöjda halter av något av de ovanstående ämnena detekterades under den blymantlade kabeln. 0-2 cm under PVC-kabeln (som hade en bräda som skydd) var halten arsenik ca dubbelt så hög som medelvärdet för referensgroparna. Halten betecknas som mindre allvarlig (SNV 1999).

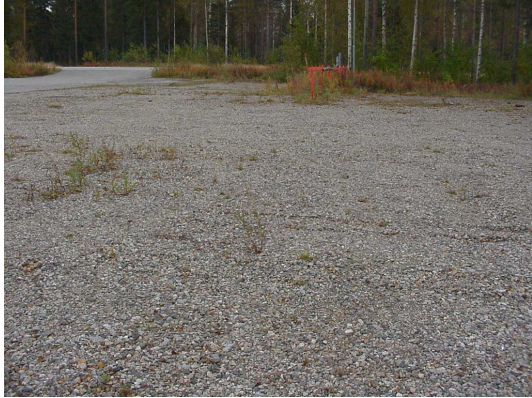
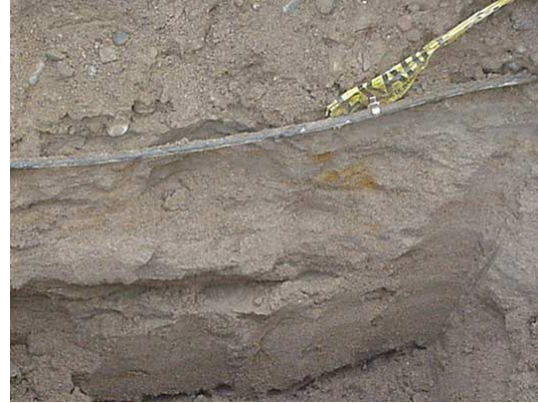
Provgrop 2, PVC-kabel (EKKJ).

Sammanfattning grop 2. Inga förhöjda halter av något av de ovanstående ämnena detekterades under kabeln.

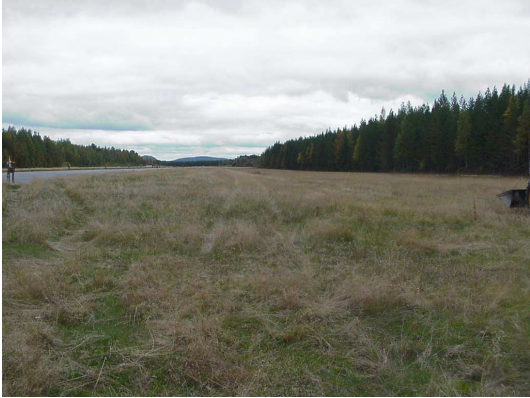
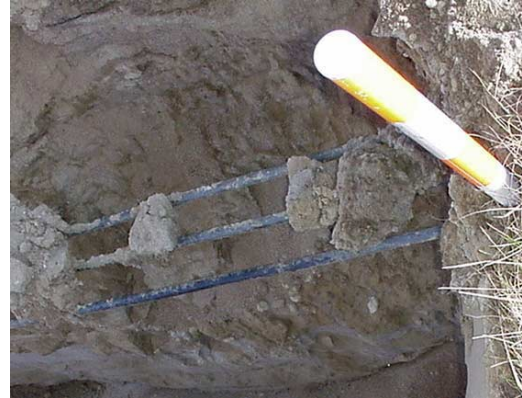
Provgrop 3, PVC-kabel (EKKJ).

Sammanfattning grop 3. Inga förhöjda halter av något av de ovanstående ämnena detekterades under kabeln. Blyhalten 0-2 cm under kabeln var dock något över medelvärdet för referensgroparna.

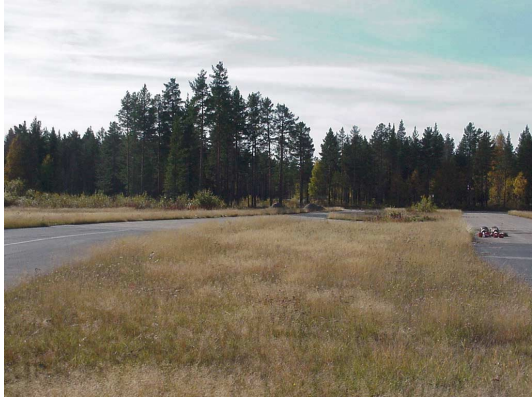
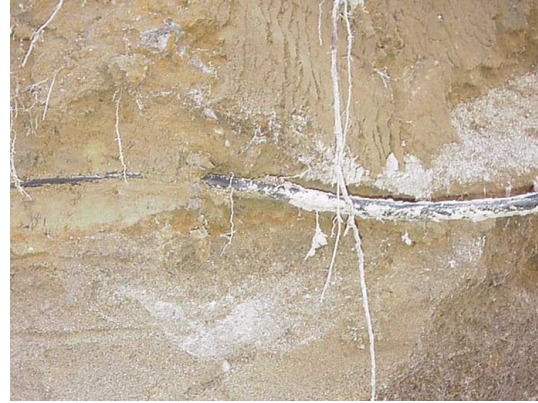
Provgrop 4, PVC-kabel (EKKJ).

Sammanfattning grop 4. Inga förhöjda halter av något av de ovanstående ämnena detekterades under kabeln. Bly-, koppar- och arsenikhalt 0-2 cm under kabeln var dock något över medelvärdet för referensgroparna.

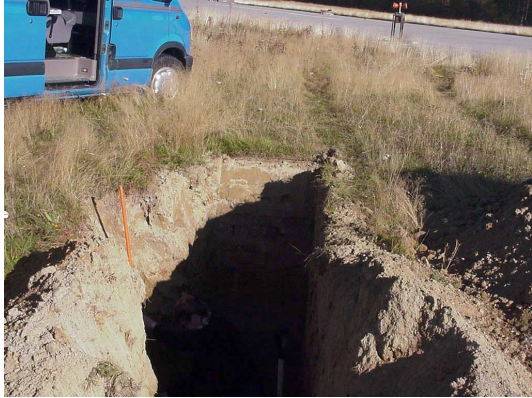
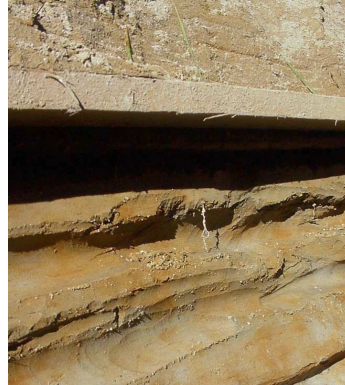
Provgrop 5, PVC-kabel (EKKJ).

Sammanfattning grop 5. Förhöjda halter av koppar och arsenik detekterades 2 cm under kabeln. Kopparhalten betecknas som mindre allvarlig medan arsenikhalten betecknas som mycket allvarlig (SNV 1999). Blyhalten 0-2 cm under kabeln var något över medelvärdet för referensgroparna. Kabeln hade en bräda som skydd.

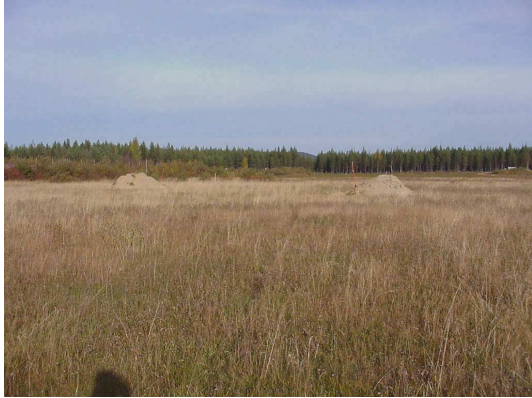
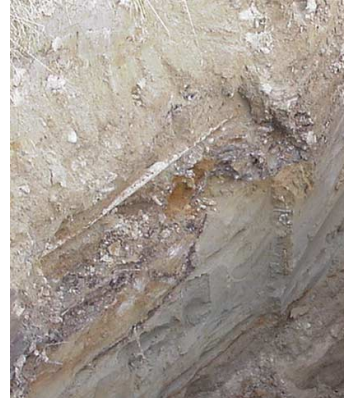
Provgrop 6, blymantlad kabel (EPJ).

Sammanfattning grop 6. Förhöjda halter av arsenik detekterades ner till 20 cm under kabeln, halten betecknas som måttligt allvarlig (SNV 1999). Blyhalten 20 cm under kabeln var något över medelvärdet för referensgroparna.

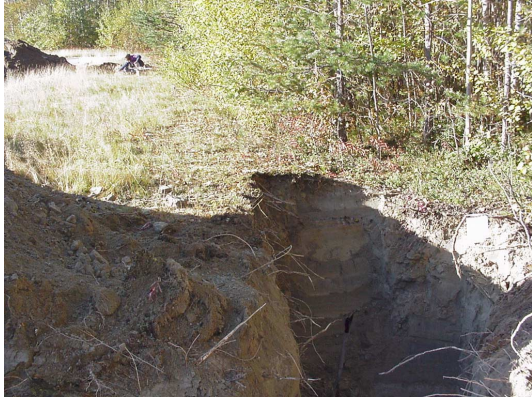
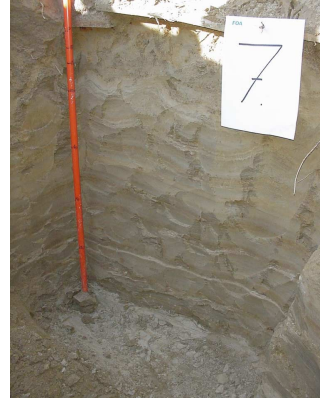
Provgrop 7, blymantlad kabel (EPJ).

Sammanfattning grop 7. Inga förhöjda halter av något av de ovanstående ämnena detekterades under kabeln. Bly-, koppar- och arsenikhalten 20 cm under kabeln var dock något över medelvärdet för referensgroparna. Kabeln hade en bräda som skydd.

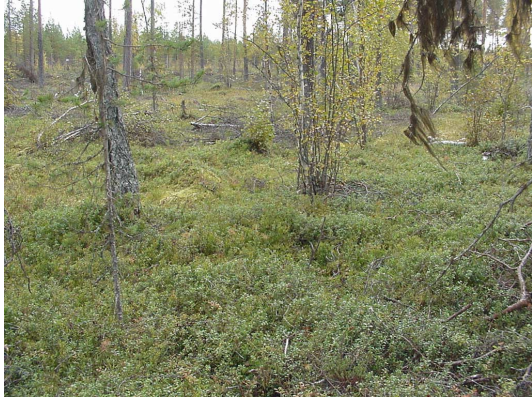
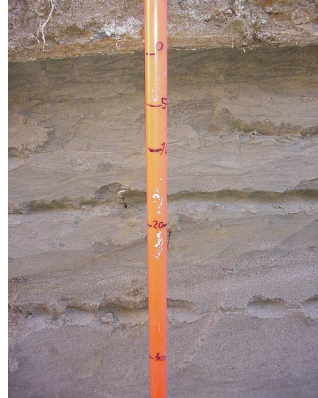
Provgrop 8, blymantlad kabel (EPJ).

Sammanfattning grop 8. Förhöjda halter av arsenik detekterades 2 cm under kabeln, halten betecknas som mindre allvarlig (SNV 1999). Kopparhalten 0-2 cm under kabeln var något över medelvärdet för referensgroparna. Kabeln hade en bräda som skydd.

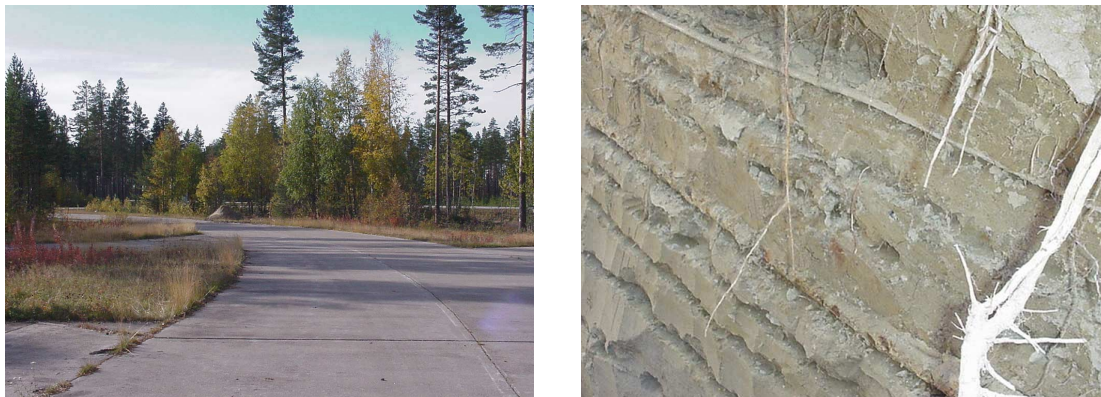
Provgrop 9, PVC-kabel (EKKJ) och blymantlad kabel (EPJ).

Sammanfattning grop 9. Bly- och kopparhalten 0-2 cm under PVC-kabeln (9A) var något över bakgrundsvärdet för referensgroparna. Halten ftalater (DEHP i detta fall) var ca 2,3 µg/g TS.

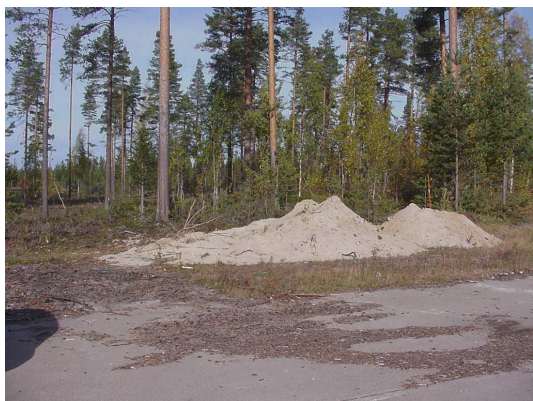
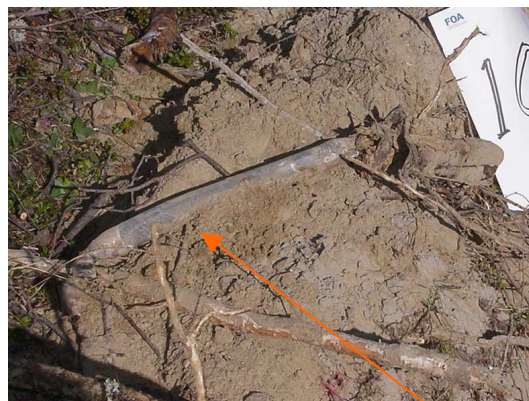
Provgrop 10, blymantlad kabel (EPJ).

Blyskarv

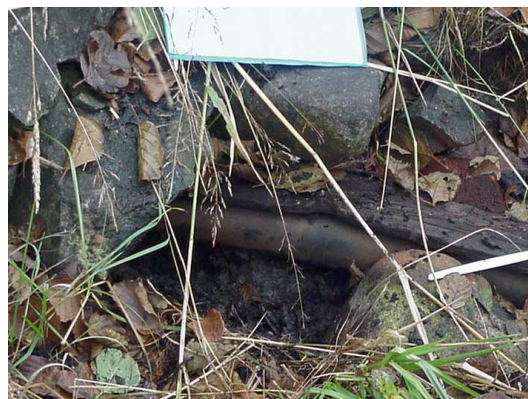
Provgrop 12 Roten, modern kraftkabel (AXKJ).

Sammanfattning grop 12. Halten koppar i provet betecknas som måttligt allvarlig (SNV 1999) medan de övriga ämnens halter är mindre allvarliga.

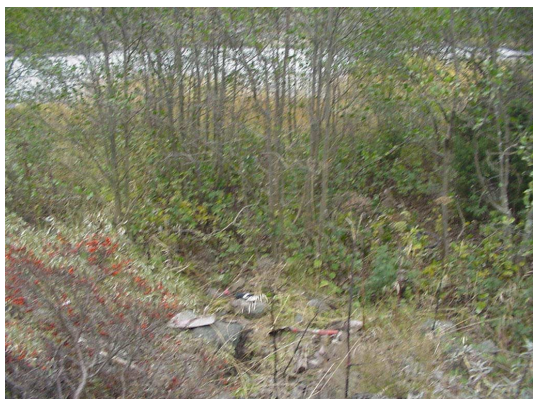
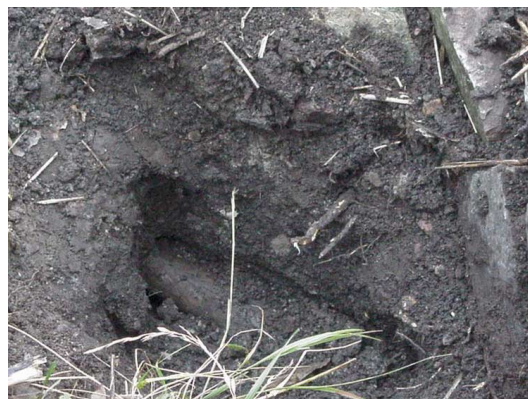
Provgrop 16 Roten, modern kraftkabel (beteckning?).

Sammanfattning grop 16. Halterna av ovan nämnda ämnen betecknas som mindre allvarliga (SNV 1999).

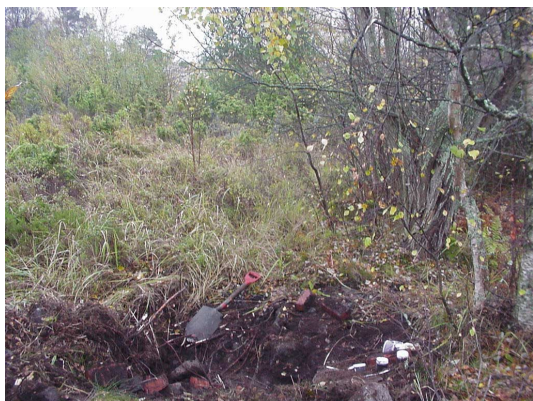
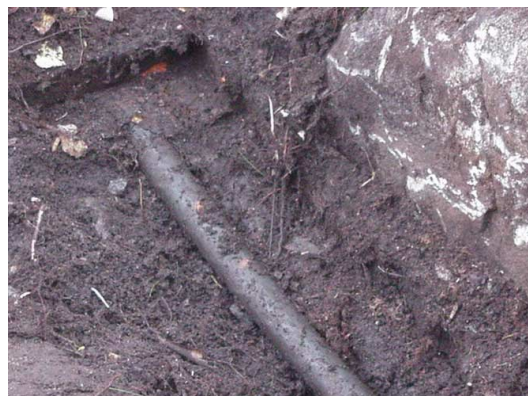
Provgrop 18 Roten, modern kraftkabel (samma som i 16).

Sammanfattning grop 18. Ftalaten DEHP återfanns i provet i låg halt, halterna av övriga ämnen i provet betecknas som mindre allvarliga (SNV 1999).

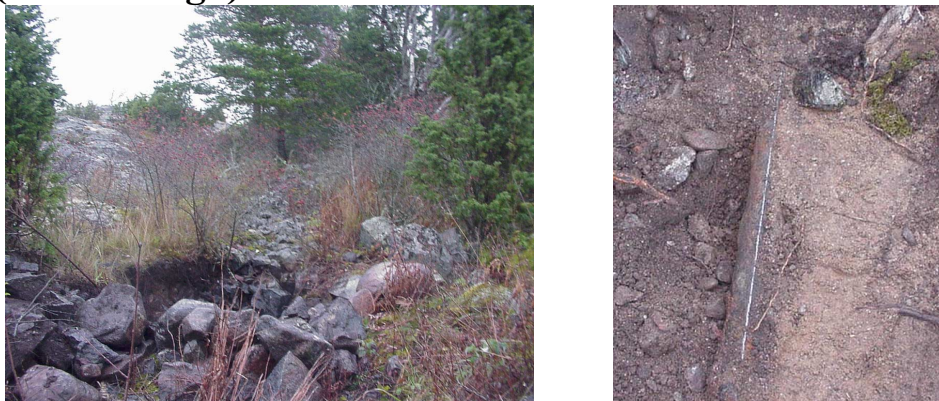
Provgrop 19 Roten, modernare kabel samt äldre kraftkabel (beteckning?).

Sammanfattning grop 19. Halten PCB (totalt) i provet betecknas som måttligt allvarlig (SNV 1999). Halten cancerogena PAH i provet betecknas som mycket allvarlig. Halten metaller i provet är mindre allvarlig. Blyhalten är dock högre än i referensgropen.

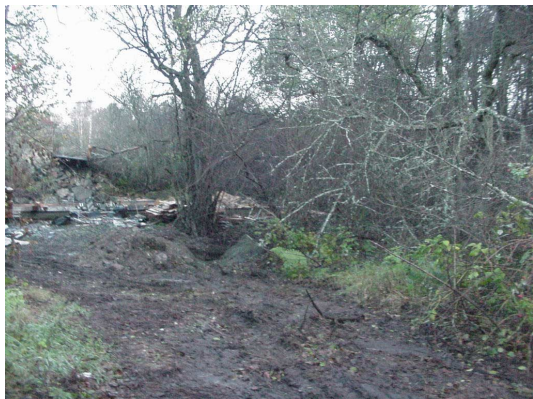
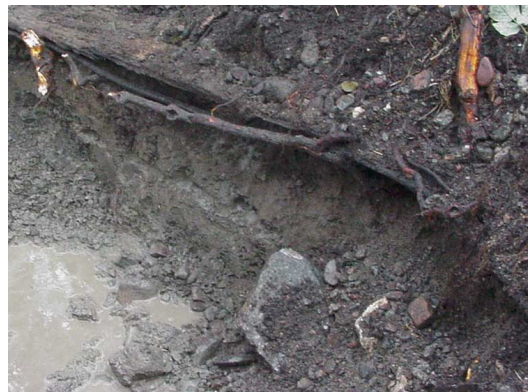
Provgrop 20 Roten, äldre kraftkabel (ECJJ).

Sammanfattning grop 20. Halten cancerogena PAH 0-2 cm under kabeln är mycket allvarlig (SNV 1999). De övriga ämnenas halter är mindre allvarliga förutom zink, där halten är mycket allvarlig.

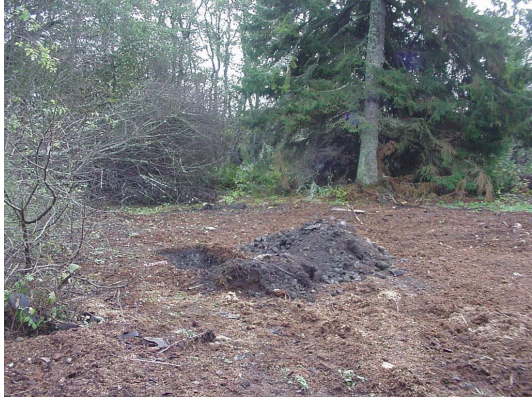
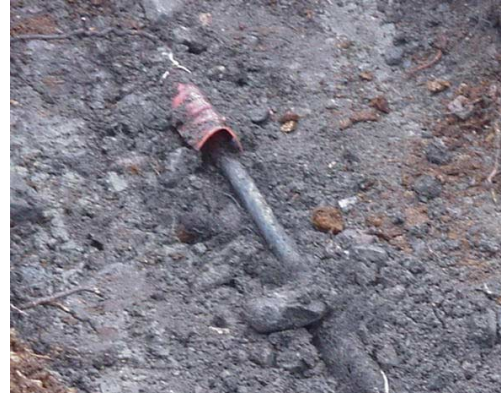
Provgrop 22 Roten, modern kraftkabel (samma som i 16).

Sammanfattning grop 22. Halterna av ovanstående ämnen betecknas som mindre allvarliga (SNV 1999).

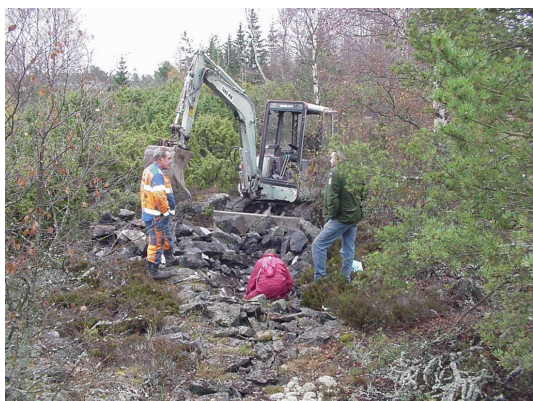
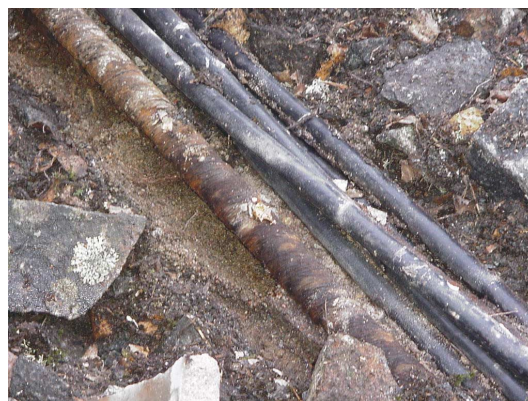
Provgrop 23 Roten, modern kraftkabel (beteckning?) samt blymantlad kabel (EPJ).

Sammanfattning grop 23. Halterna av ovanstående ämnen betecknas som mindre allvarliga (SNV 1999).
