John Ottosson

Beskjutnings-skador TP79.001 "DC-3"

1. Inledning

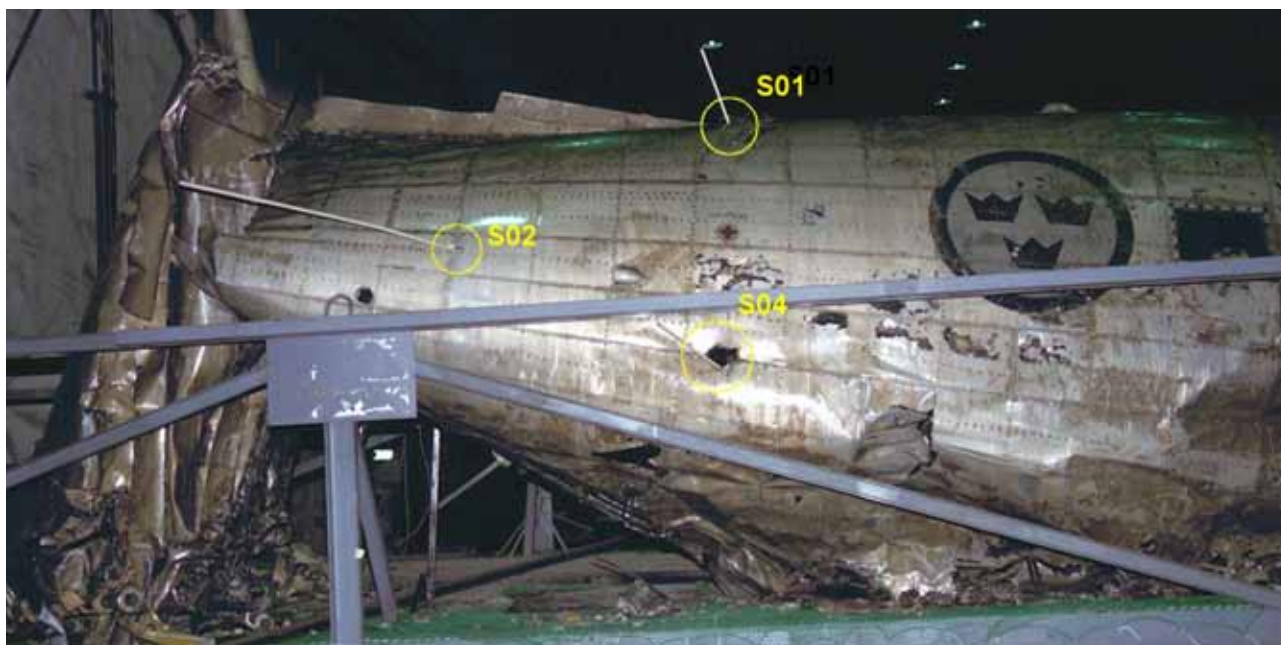
Två tydliga brisadskador kan konstateras, S01 i taket strax nedanför fenbasens avslutning, samt S04 på samma position i längsled men i höjd med kabinolvet.

Båda dessa bedöms med stor säkerhet vara 23 mm brisadskador, då plåtskadornas storlek överensstämmer väl med resultaten i den undersökning som gjordes i [1] och 37 mm granater enligt samma källa skulle resulterat i betydligt större skador.

Figur 5 Översikt, flygplanskropp höger bak, ingångs- /brisadskador markerade S01, S02, S04

Utöver ovan nämnda brisadskador finns en tredje ingångsskada S02, som till storlek och form överensstämmer väl med vad som kan förväntas av en flackt inkommande, icke-detonerande 23 mm projektil, t ex en pansarbrandprojektil.

Denna skada (S02) bedöms därför sannolikt ha åsamkats av en 23 mm pansarbrandprojektil.

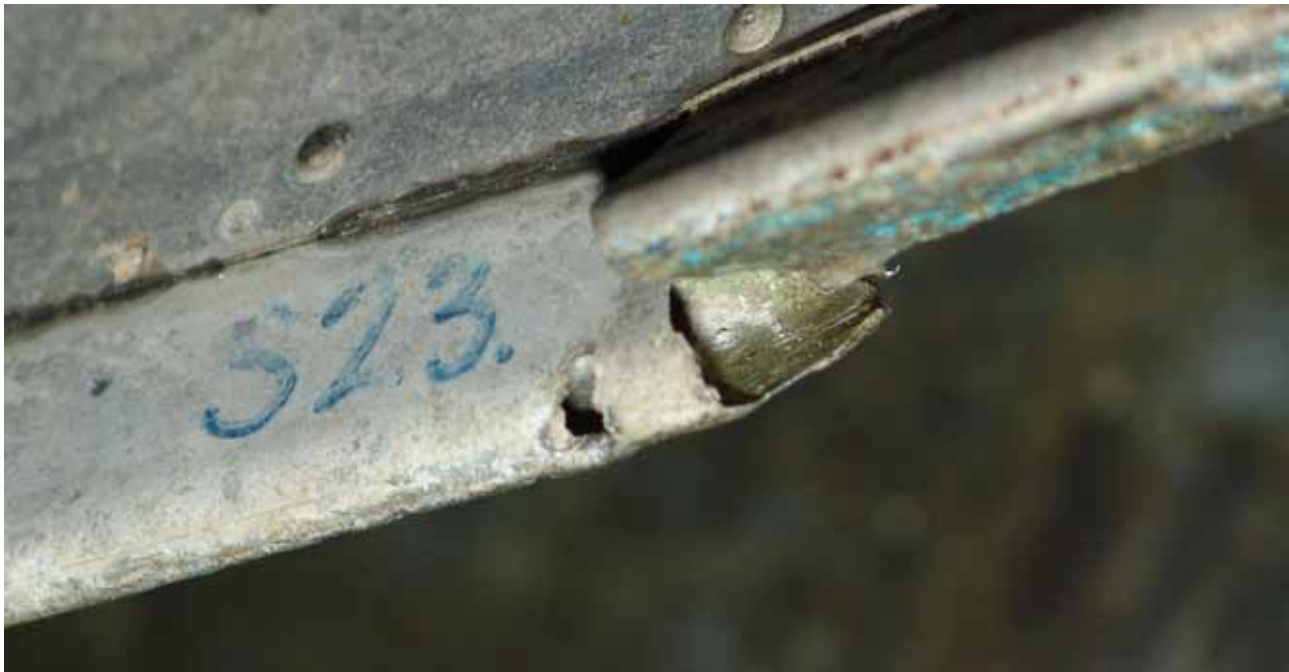
Figur 27 Detalj, splitterskada S23

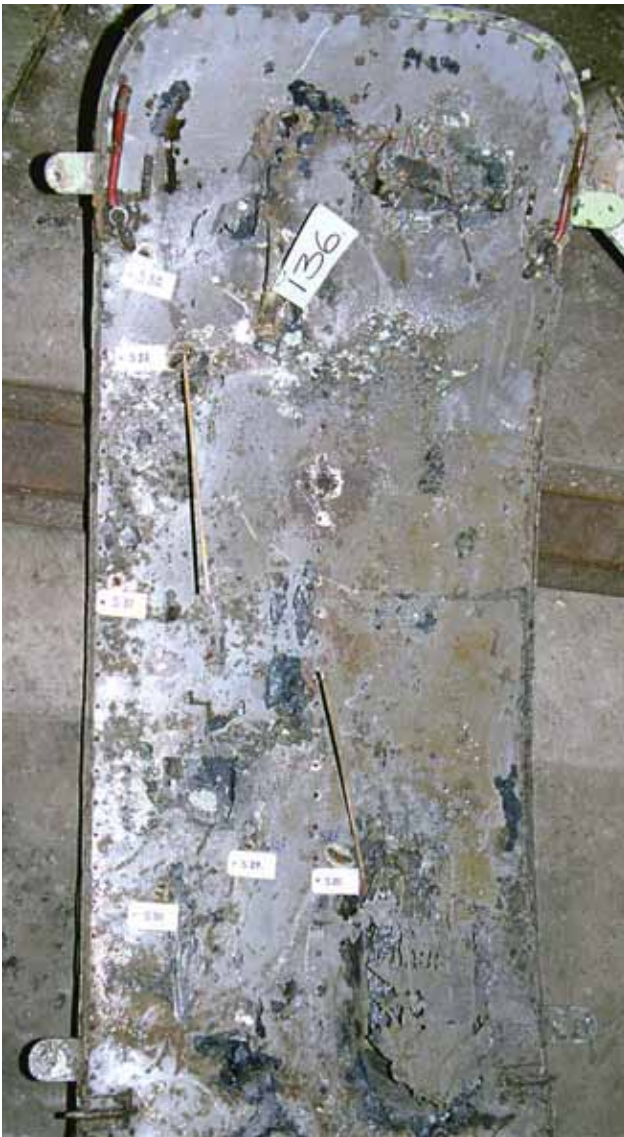
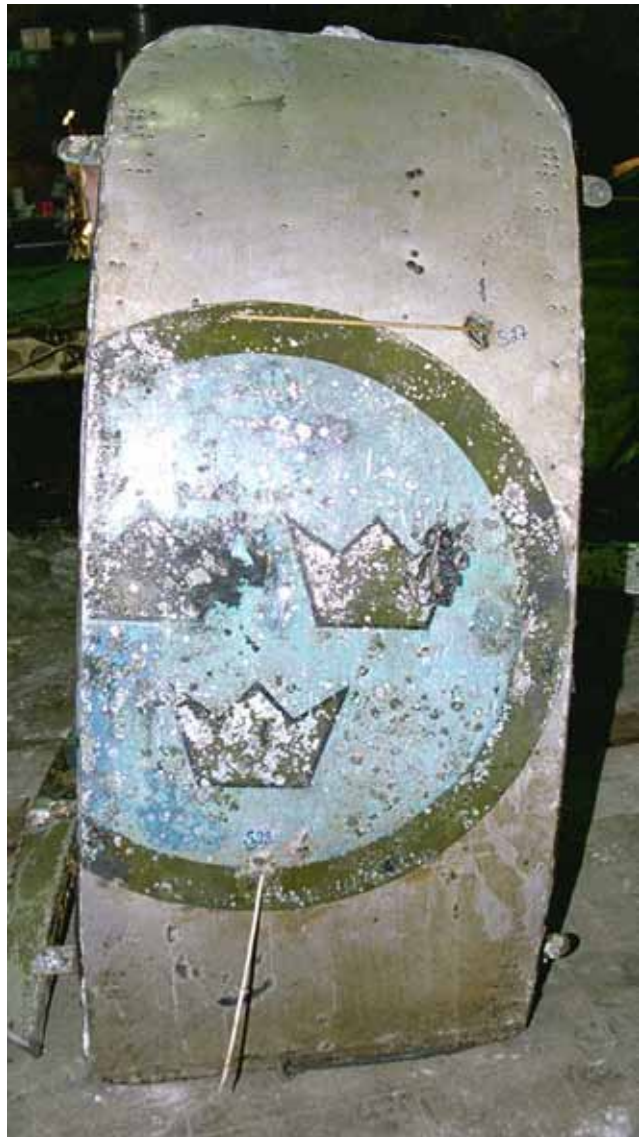
Figur 32 Splitterskada S27-S32 i fallskärmsdörrens insida (vb), genomgående splitterskador S27-S28 utifrån (hb)

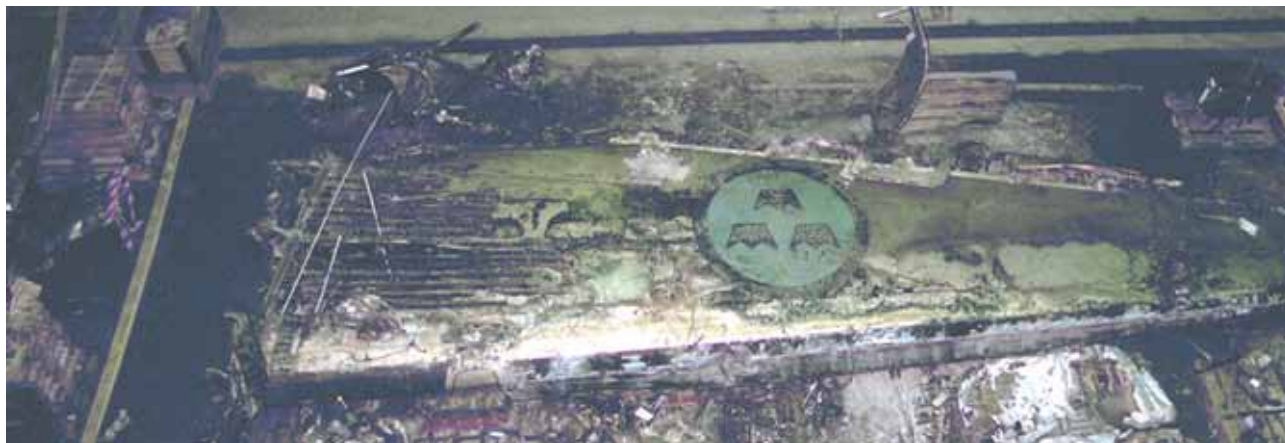
Figur 47 Översiktsfoto, vänster vinge (uppifrån framifrån)

Som framgår av Figur 47 har vänster vinge omfattande strukturskador mellan kropp och skevroder. I ett stort område mellan flygplanskroppen och ut t o m motorgondolen saknas stora delar helt och vingens bakre del bär tydliga spår av granatbrisader (brisadnära splitter- och strukturskador). Det stora antalet splitterskador i vingens bakre och inre delar tyder på att multipla granater briserat här.

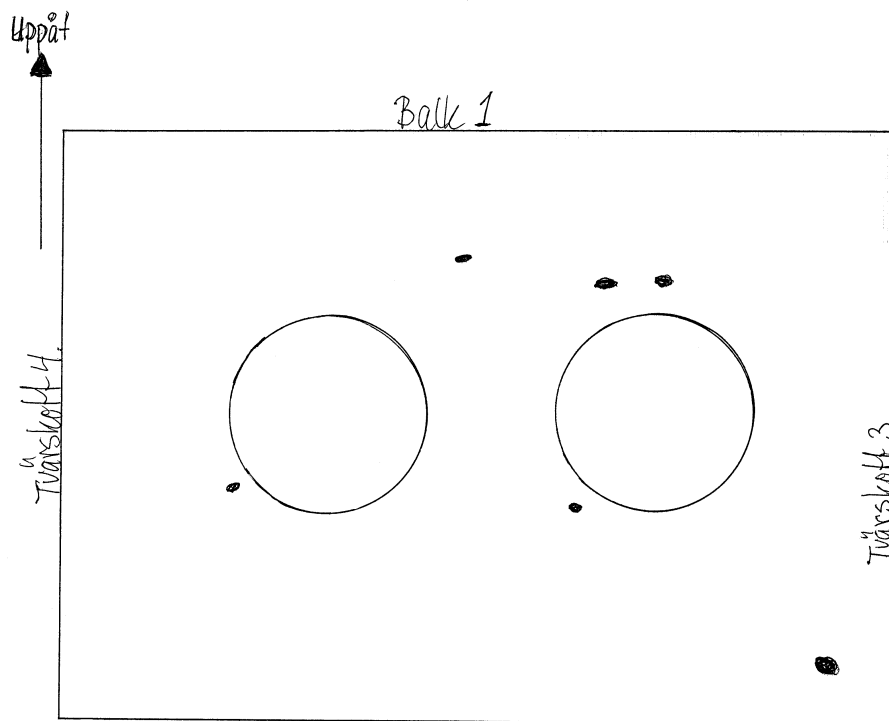
Skador i vänster vinge.
Skador i balk 1 mellan Sech 4e Tvärsnittet.
Skadorna sedda bakifrån.

Figur 49 Detaljskiss, exempel på inre splitterskador i vänster vinge

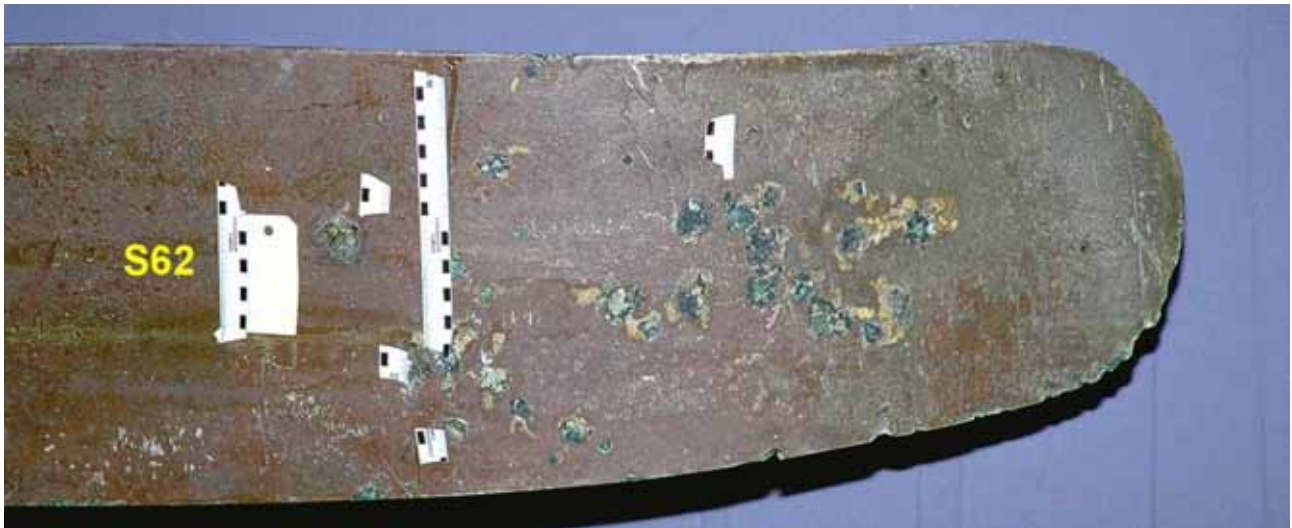
Figur 56 Splitterskador S62 i propellerblad, vänster sida

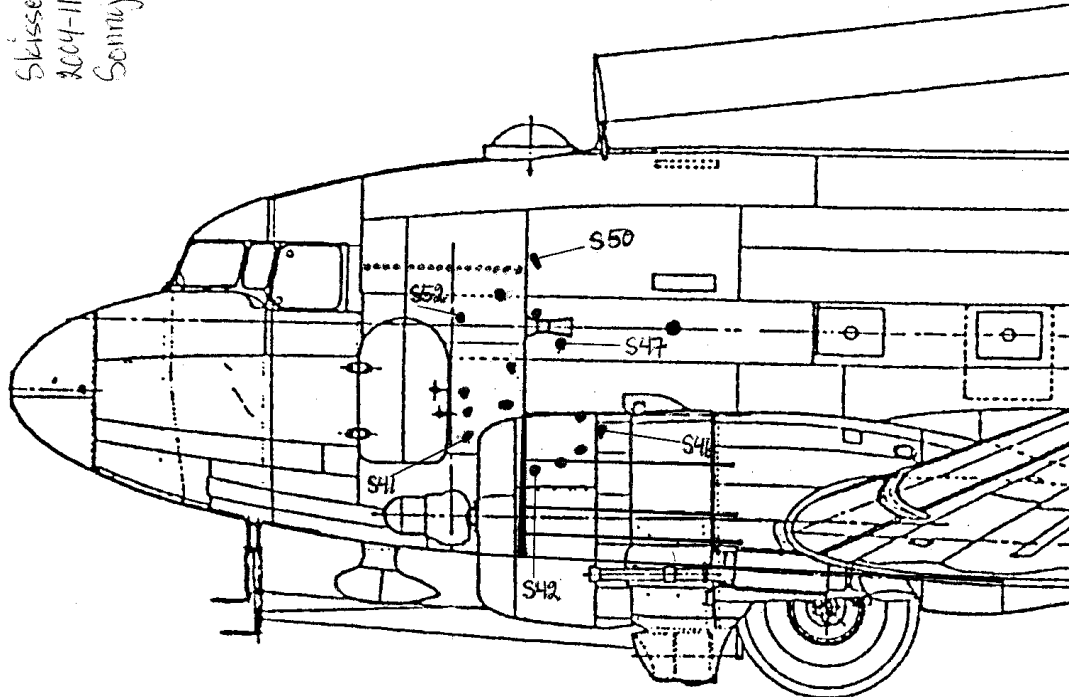
Skador i skrovet bakom
främre dörren. Skadorna
sedda genom vänster motor.

Figur 58 Översiktsskiss, splitterskador i vänster, främre skrovsida
